## RAPPORT DE STAGE

# Diagnostic du Système d’Alimentation en Eau Potable

## Commune de GARREBOURG

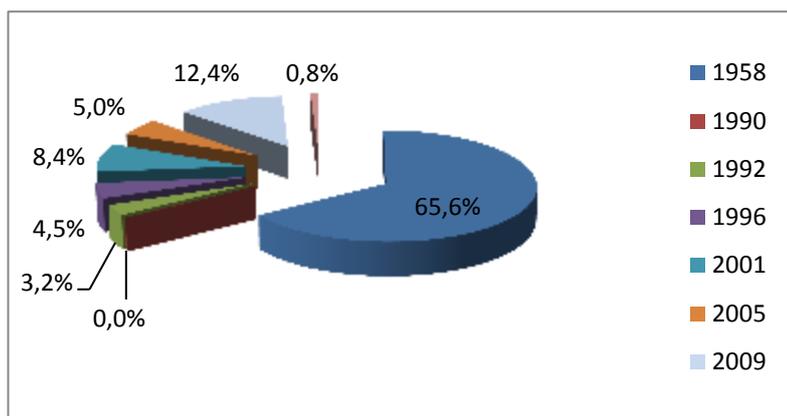
Figure 5 Date de pose des canalisations

Dans la partie de recueil des informations, l'âge des canalisations est nécessaire afin de déterminer, selon les matériaux, l'état de dégradation supposé de celles-ci. Sur la Commune de Garrebourog, la majorité des canalisations sont de 1958 ([Figure 5](#)).

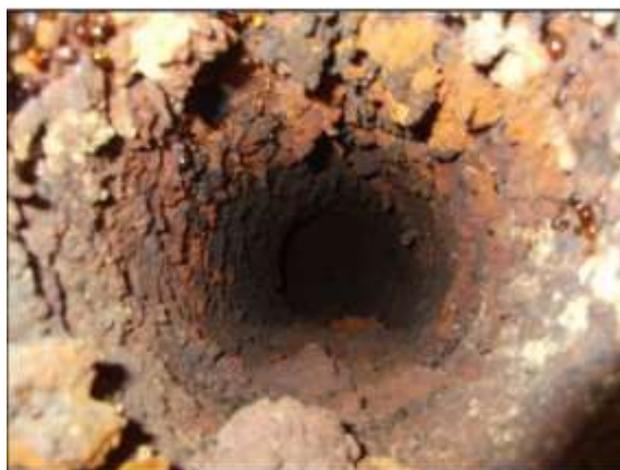
Figure 6 Etat de la canalisation de mise en distribution au droit de l'ancien réservoir

De plus, ce réseau entraîne des investissements importants pour être maintenu en un état satisfaisant. En effet, via une conduite tronçonnée au droit de l'ancien réservoir, l'état du réseau en acier a montré une corrosion importante avec un colmatage progressif de celui-ci ([Figure 6](#)).

La corrosion et le colmatage observés sur cette conduite s'expliquent par la nature des roches aquifères qui influencent la qualité des eaux. L'aquifère des Grès Vosgien induit une eau très douce et très peu minéralisée, ce qui en fait une eau très agressive et provoque des conséquences sur le vieillissement des réseaux, et une corrosion.

□ L'eau trop douce contribue à la dégradation du réseau, essentiellement sur les conduites en Acier mises en place sur cette commune. L'état de la canalisation tronçonnée au niveau de l'ancien réservoir témoigne d'une eau agressive avec une tendance à la corrosion.

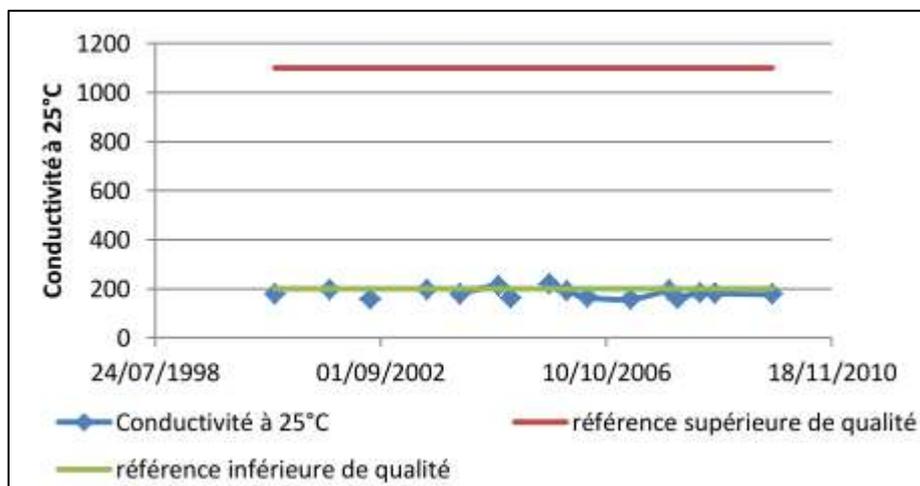
Figure 8 Evolution de la conductivité

✓ La conductivité à 25°C varie entre 157 et 220 µS/cm, avec des valeurs inférieures aux références de qualité situées entre 200 et 1100 µS/cm ([Figure 8](#)) ;

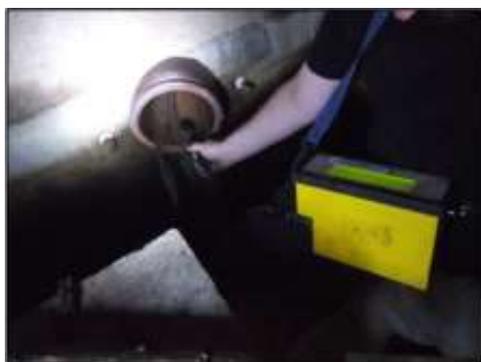
Figure 10 Capteur de vitesse en sortie du drain de la source

De plus, des mesures de vitesse ont été réalisées au droit du drain d'arrivée de la source. Ces vitesses ont pu être déterminées via un capteur de vitesse ([Figure 10](#)).

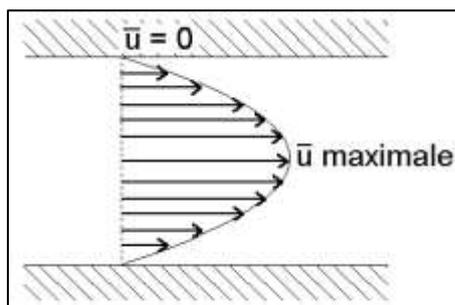
Figure 11 Profil de l'eau dans un drain et variation des vitesses (u)

Ainsi, la plus grande vitesse se situe au centre de la canalisation. La mesure la plus réaliste correspond à la plus grande vitesse mesurée, elle est donc retenue dans le cadre de cette prise de mesures. Sachant que lors du précédent calcul du débit de la source, la mesure ne présente pas de variations et que le drain dispose de queues de renard, ces derniers sont responsables d'une diminution de la vitesse dans le drain. En ce sens, la plus grande vitesse apparaît comme la plus fiable possible ([Tableau 13](#)).

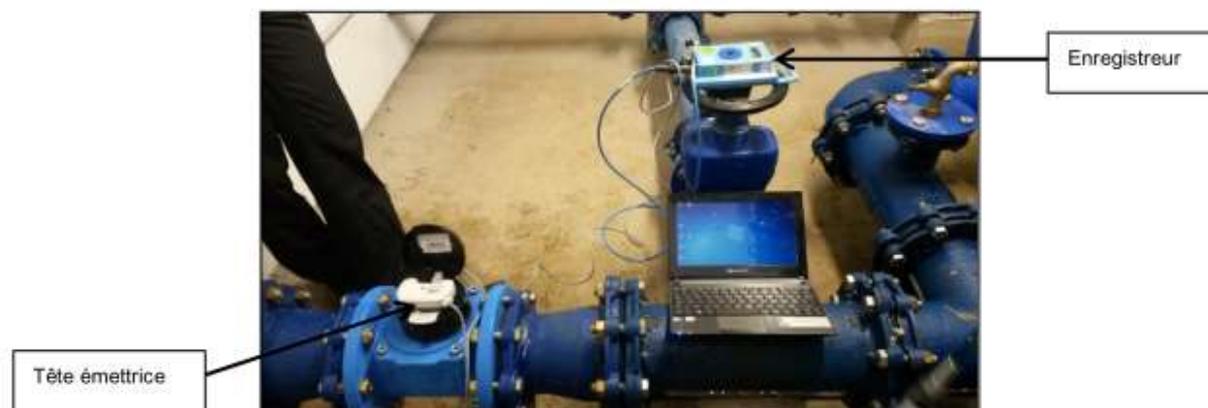
Figure 13 Installation de l'enregistreur sur le compteur de mise en distribution

Un compteur de mise en distribution a été installé en sortie de réservoir. Afin de mener la campagne de mesures, ce compteur a été équipé d'une tête émettrice et relié à un enregistreur permettant la collecte des informations en continu ([Figure 13](#)).

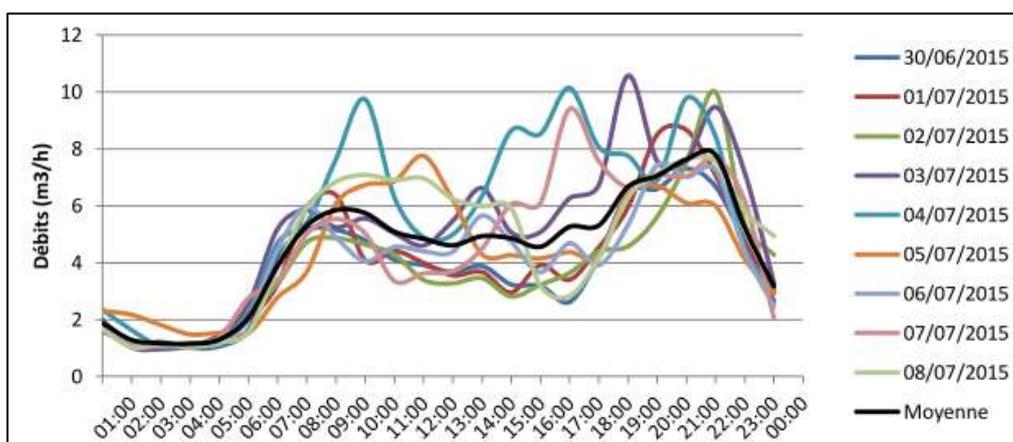
Figure 14 Evolution des débits mis en distribution

La courbe ci-dessous ([Figure 14](#)) représente les débits réellement mis en distribution en sortie du réservoir de Garrebourg. On y observe la consommation des usagers ainsi qu'un débit minimal nocturne assimilable à la part de fuite globale du réseau.

Globalement, on retrouve un profil de consommation typique des usages domestiques, qui représente environ 78 % des consommations recensées sur Garrebourg. On observe donc un premier pic le matin, entre 7 et 9h00. Un second pic, globalement plus fort, est observé entre 18 et 22h00.

Le minimal nocturne est relevé le 3 juillet 2015 à 2h00, à hauteur de  $0,96 \text{ m}^3/\text{h}$ , soit  $23,04 \text{ m}^3/\text{j}$  assimilable aux pertes. En effet, le minimal nocturne correspond aux fuites. Avec la part de fuite, il est possible d'ajuster la consommation pour permettre d'étudier son évolution ([Figure 15](#)).

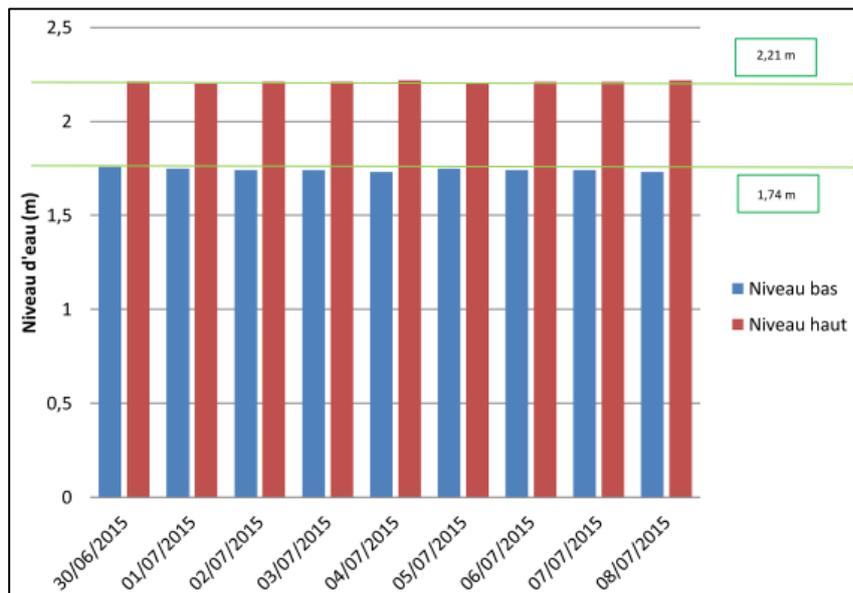
Figure 16 Evolution du marnage

La mesure du marnage s'effectue via une sonde placée au droit de la cuve. Les variations de niveaux correspondent à un et demi voir deux principaux cycles journaliers de remplissage ([Figure 16](#)). L'amplitude de celui-ci demeure proche de 45-50 cm.

D'après les données sur l'évolution du marnage, le niveau bas est à 1,74 m et le niveau haut à 2,21 m. Le niveau haut correspond à la capacité maximale de la cuve, soit 250 m<sup>3</sup>. Le niveau bas représente un volume de 196,83 m<sup>3</sup>. Le volume minimum dédié à la défense incendie de 120 m<sup>3</sup> est respecté avec les conditions actuelles de fonctionnement du réservoir.

L'amplitude du marnage variant entre 45 et 49 cm par jour sur la période du 30 juin au 8 juillet 2015, il est représentatif d'une variation de volume dans le réservoir entre 50,9 et 55,43 m<sup>3</sup> par cycle de marnage.

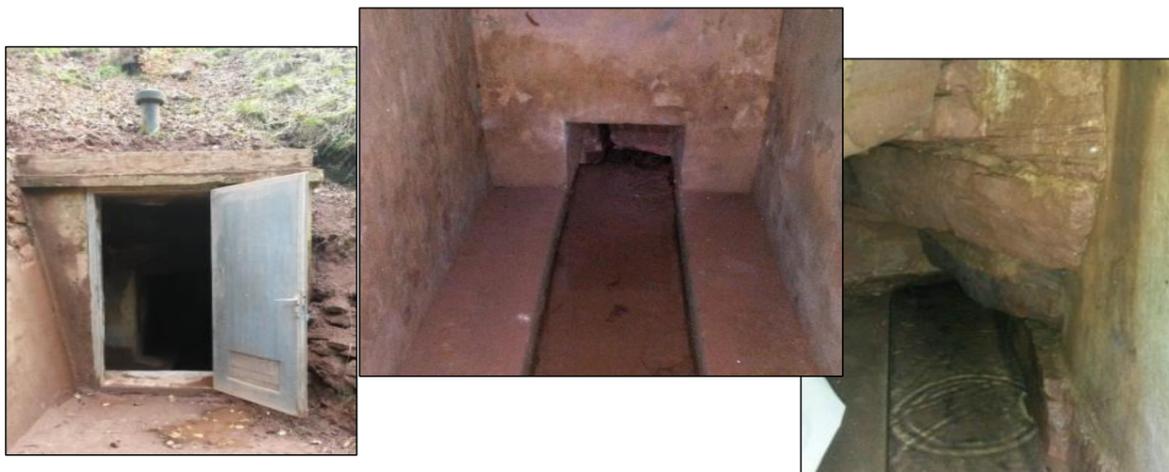
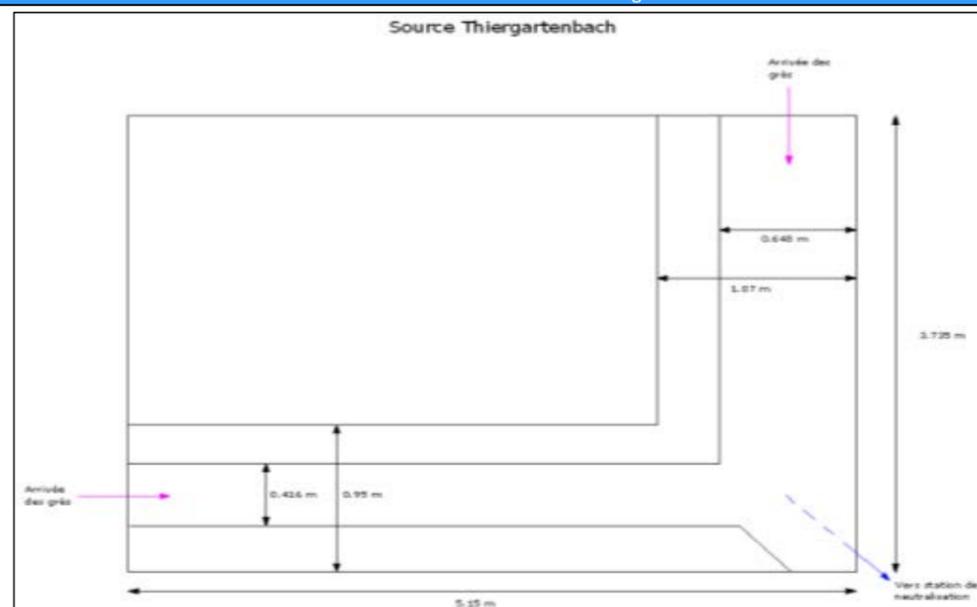
Les eaux captées par la source Thiergartenbach arrive naturellement des grès via 2 résurgences. Cela en fait un captage superficiel qui peut être vulnérable à des pollutions ponctuelles.

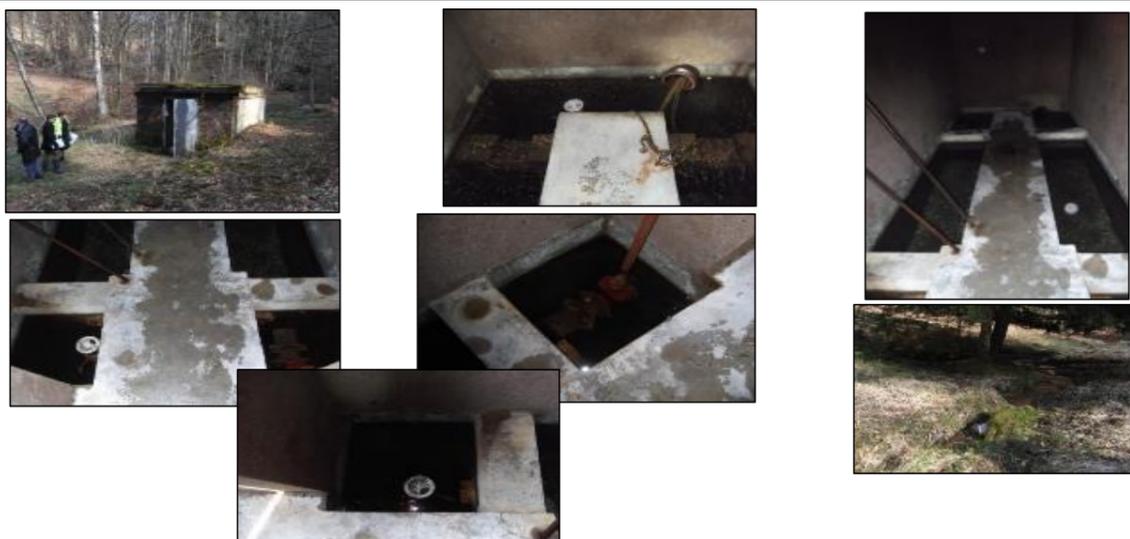
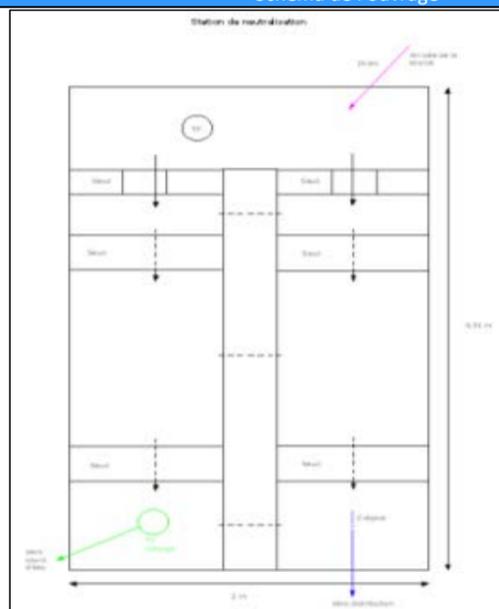
L'eau de la source arrive au niveau de la station de neutralisation via un drain. Cette eau va traverser différents seuils qui correspondent à différents bassins. Après le bassin contenant de la neutralite, l'eau peut s'évacuer dans le trop-plein au niveau du cours d'eau ou être dirigée vers la station de pompage via une canalisation avec une crépine.

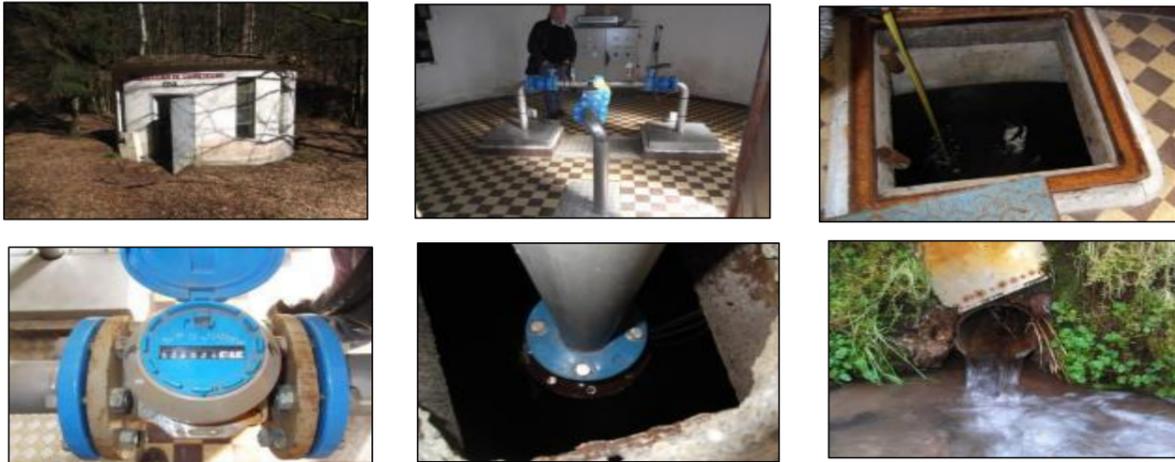
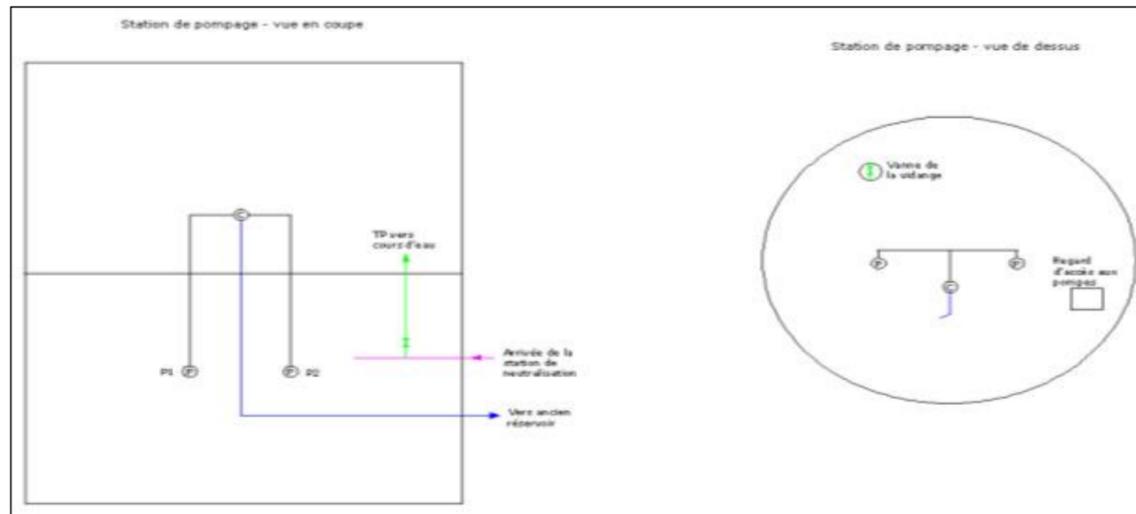
L'eau, en provenance de la station de neutralisation, est stockée au niveau de la cuve avant d'être dirigée vers le réservoir via les 2 pompes immergées. Le transport vers le réservoir s'effectuait par refoulement.

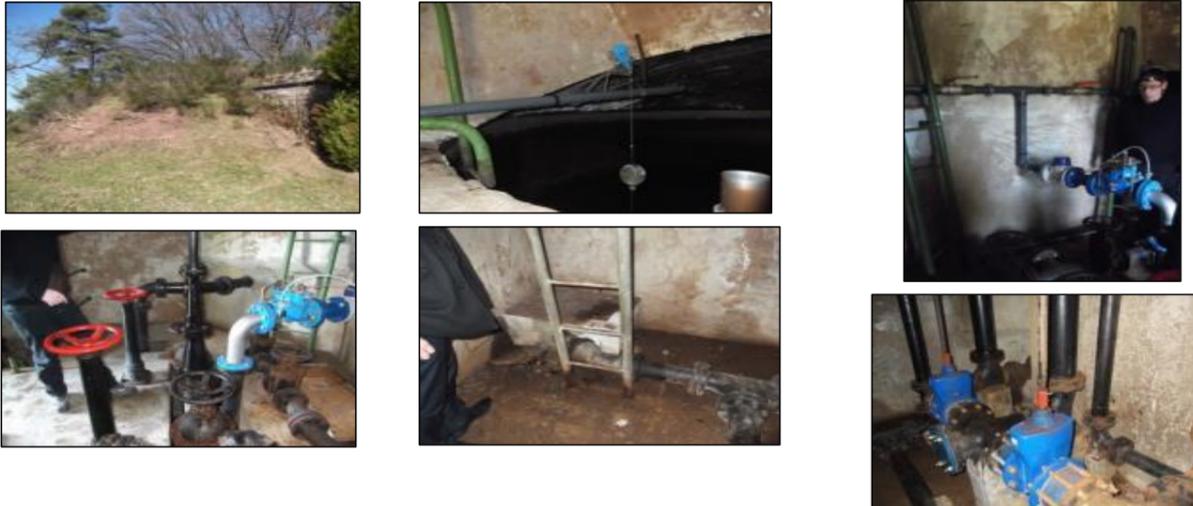
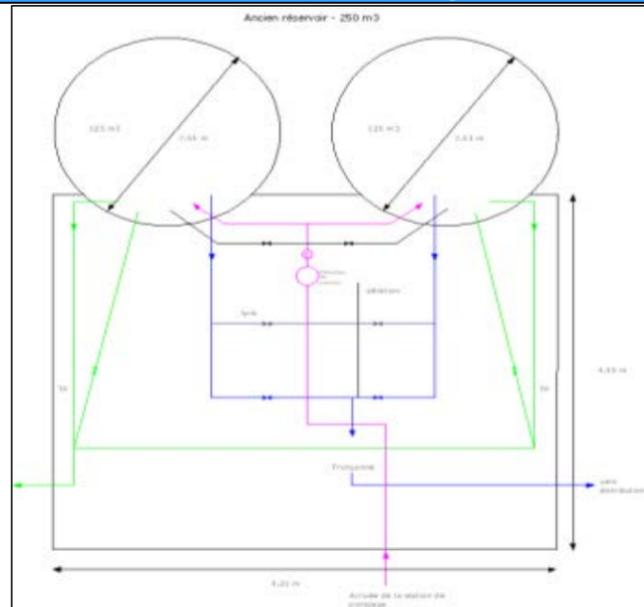
L'eau, en provenance de la station de pompage était stockée dans les cuves avant d'être mise en distribution vers la commune de Garrebourg. Les 2 cuves sont reliées par une canalisation qui permet leur communication.

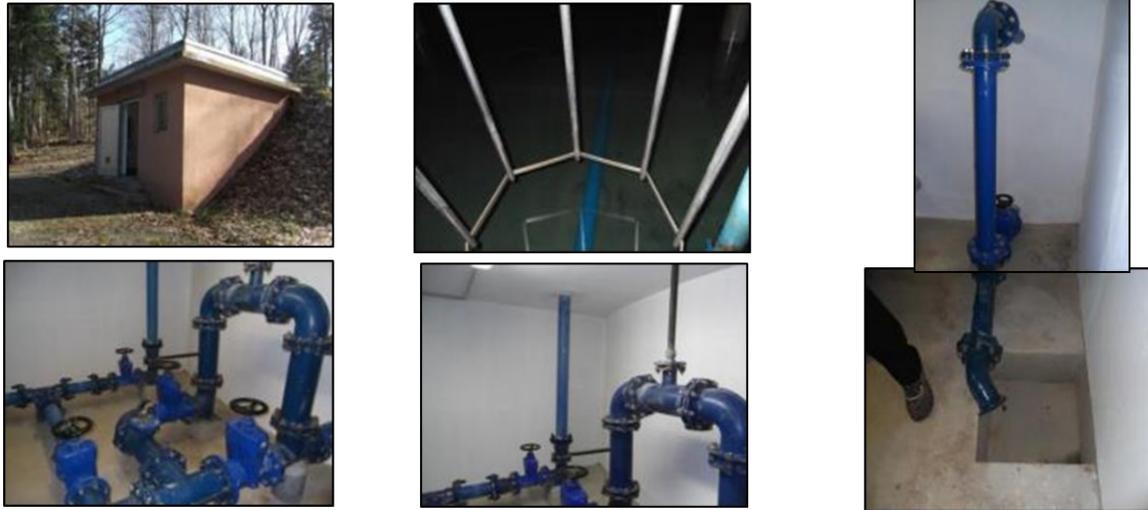
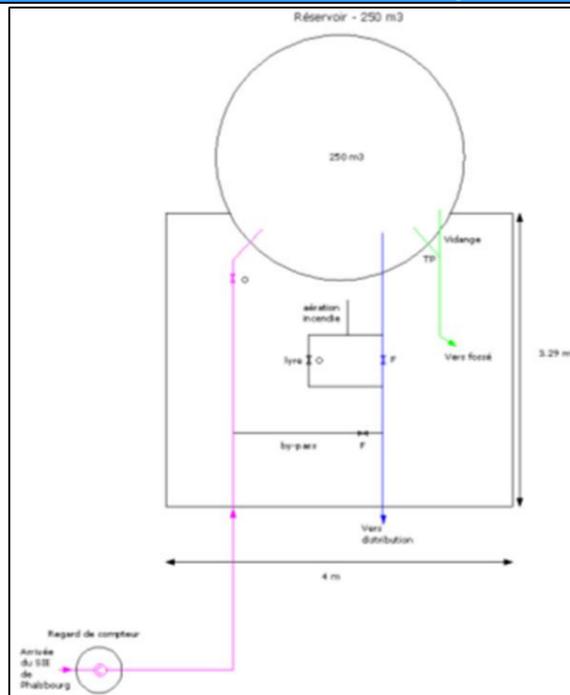
L'eau provient du Syndicat des Eaux de Phalsbourg. Le compteur d'arrivée se trouve à l'extérieur du bâtiment, dans un regard prévu à cet effet. Le réservoir possède une réserve incendie de 120 m<sup>3</sup> et un by-pass permettant l'alimentation directe de la commune lors des opérations de nettoyage ou de travaux.

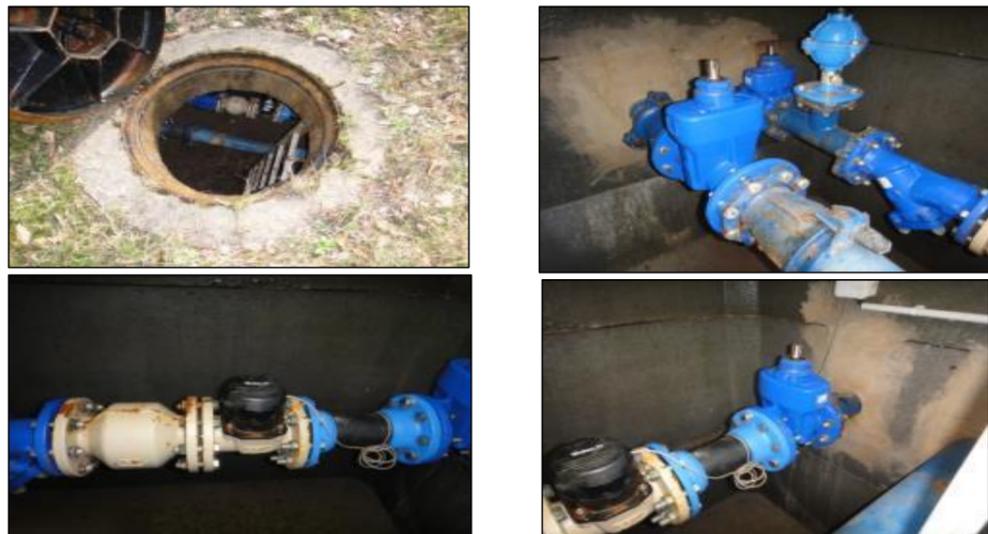
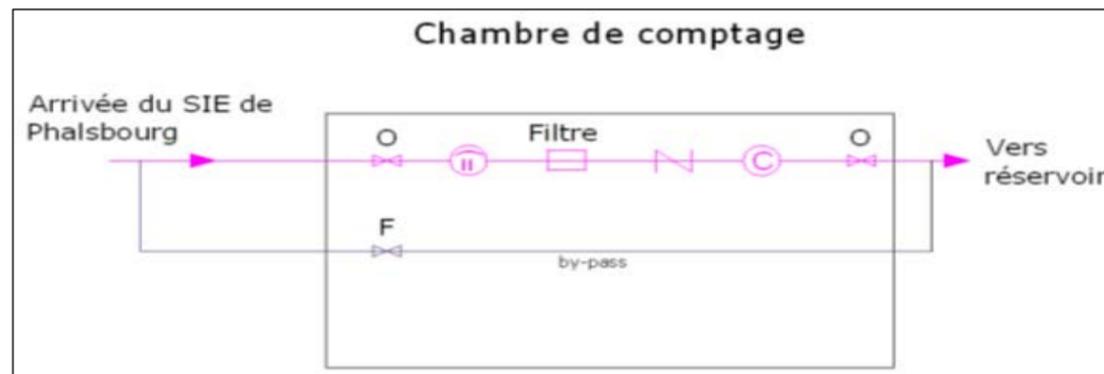
Les eaux en provenance du SIE de Phalsbourg sont amenées dans la chambre de comptage. Le compteur permet d'enregistrer, via un système de télégestion, les volumes produits par le SIE de Phalsbourg. Les eaux sont ensuite dirigées au réservoir communal situé à quelques mètres de cette chambre de comptage.

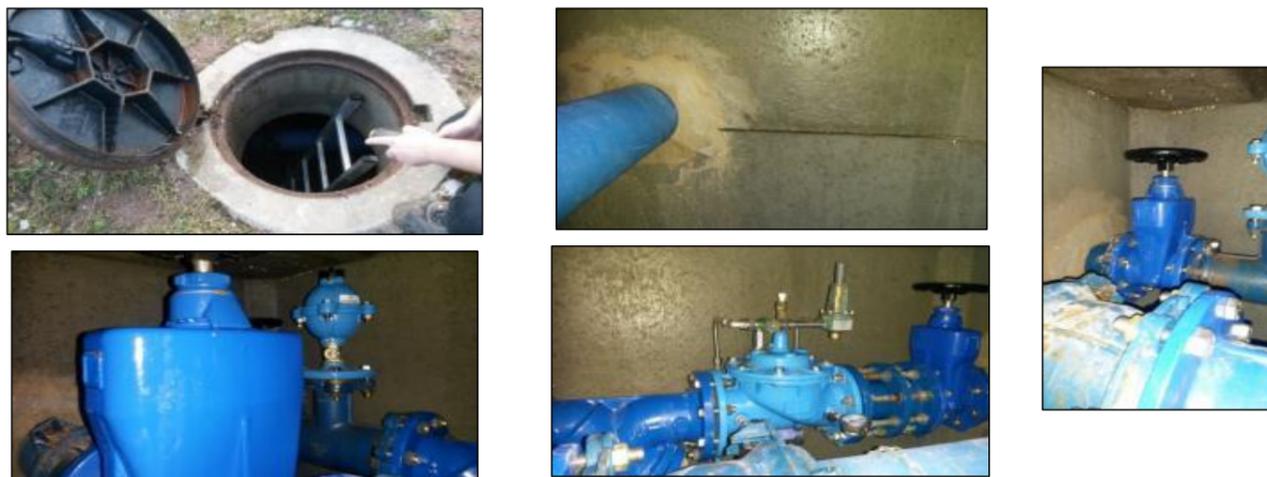
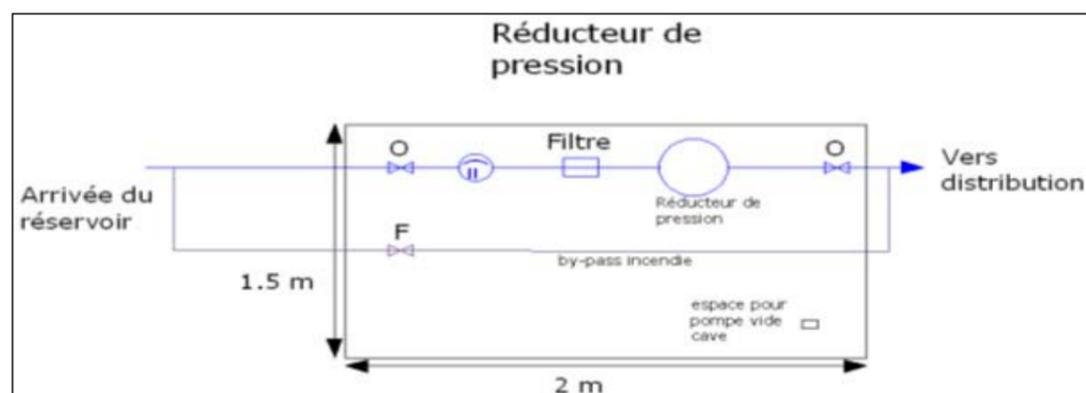
L'eau qui provient du réservoir est dirigée vers ce réducteur de pression avant la mise en distribution dans les secteurs bas de la commune. Avant de réduire la pression, l'eau transite par une ventouse et un filtre. Si un incendie se déclare dans la commune, il y a obligation à venir au niveau de la chambre du réducteur de pression afin de fermer la vanne positionnée sur le by-pass.

- Fracturation autour du joint de la canalisation
- Echelle d'accès non fixée mais cadenassée
