THÈSE DE DOCTORAT
EN HISTOIRE ET ARCHÉOLOGIE DU MOYEN ÂGE

LE PATRIMOINE FORTIFIÉ
DU LIGNAGE DE NEUFCHÂTEL-BOURGOGNE
(XIII^e-XVI^e SIÈCLES)

VOLUME 4 – ANNEXES

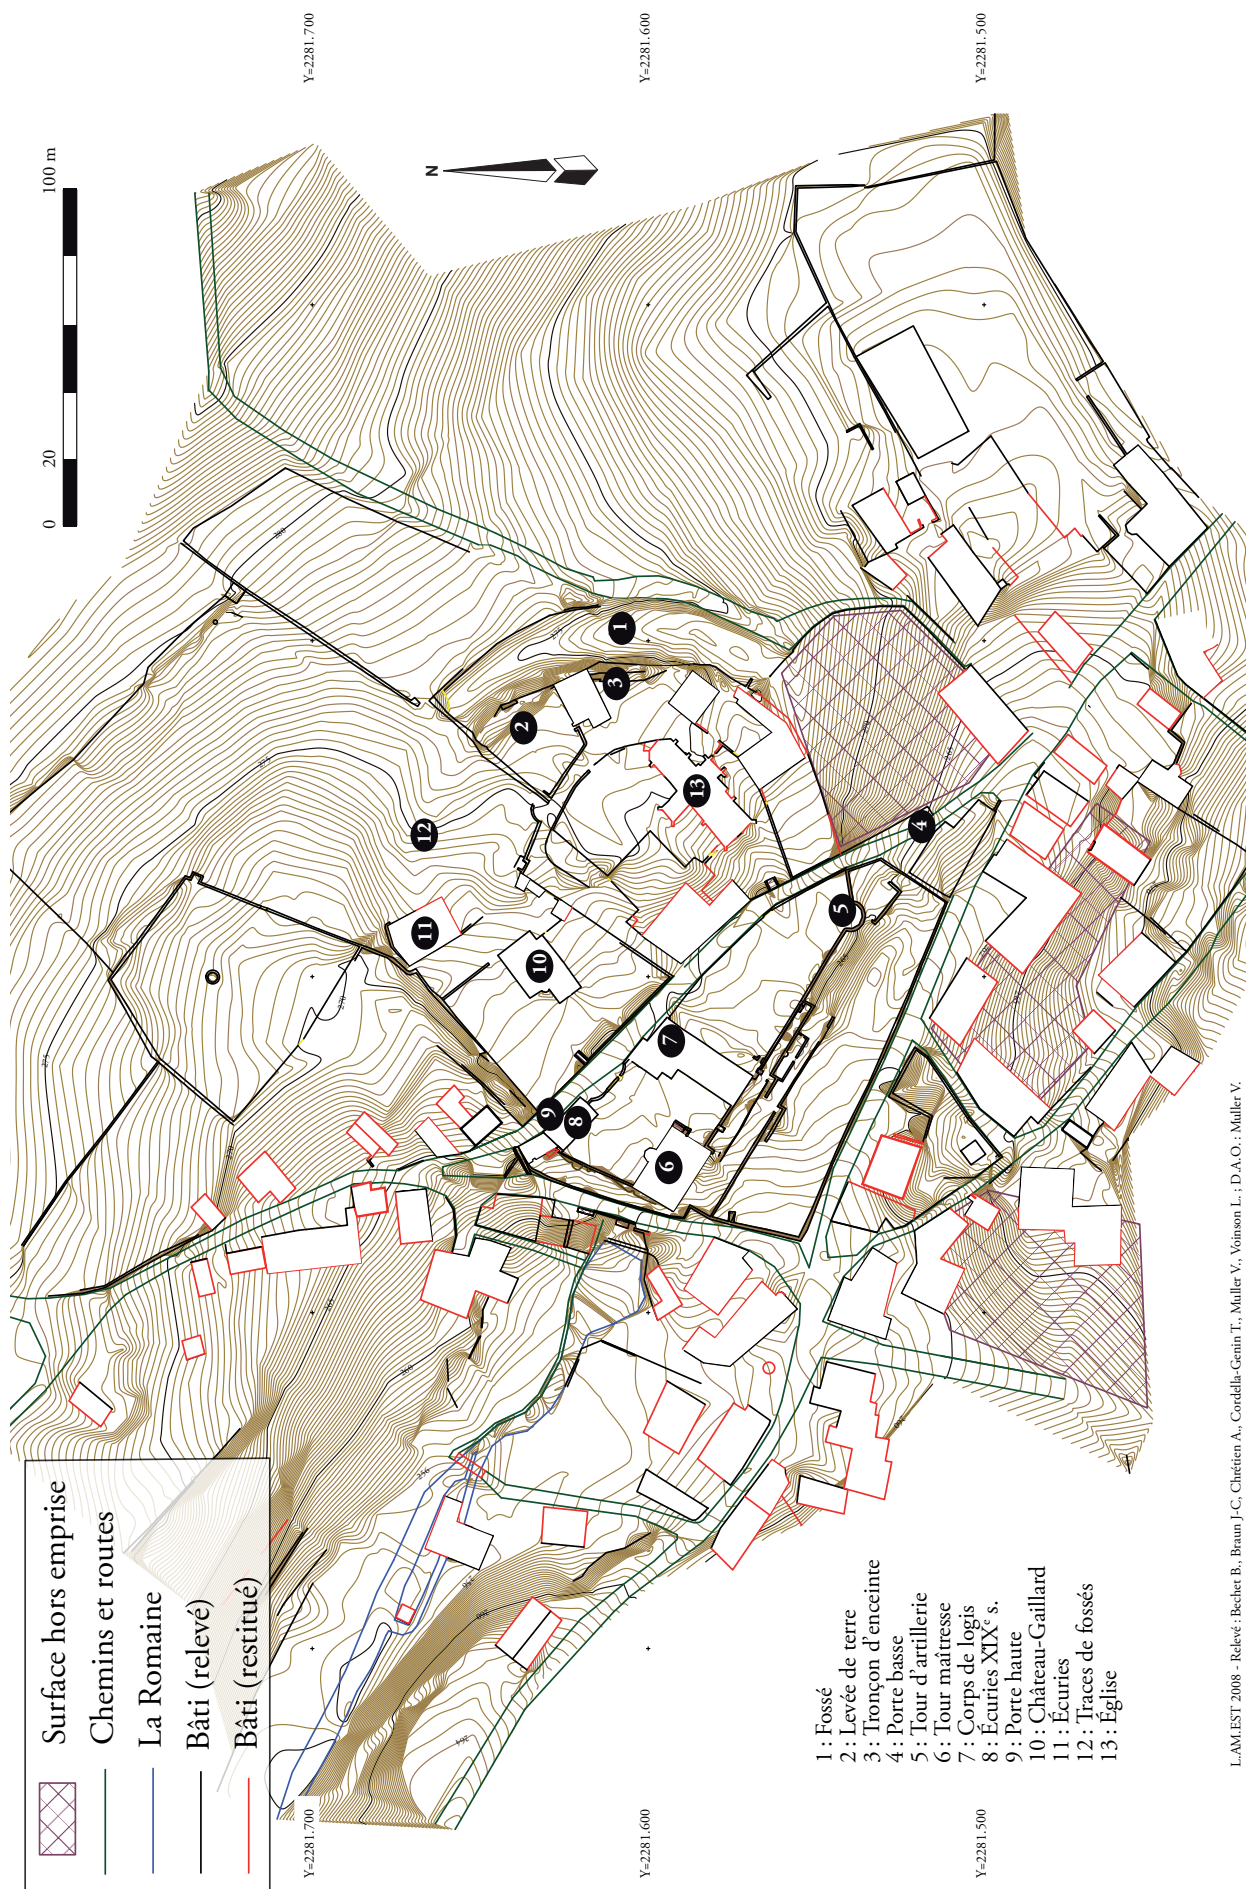
Fig. 2 : Relevé topographique du bourg de Fondremand

Une enceinte, encore marquée par des tronçons de fossés de 6 à 12 m de largeur et quelques vestiges de courtines, définissait un espace clos de 1,7 ha protégeant l'église romane de Fondremand et le château (fig.2). Dans cet espace, le plan cadastral de 1831 représente deux noyaux distincts (fig.3) :

posant le bâtiment sud-est (fig. 2, n°3).

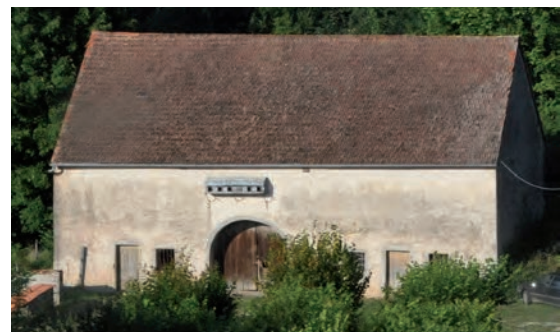
Fig. 4 : Bâtiment nord-ouest

Au nord-ouest, un bâtiment quadrangulaire (n°1) à trois travées présente un angle net sur le mur pignon occidental qui témoigne d'une bifurcation du tracé de l'enceinte; cet indice est cohérent avec les traces microtopographiques du fossé mises en évidence au nord et à l'est de cet édifice². Ce bâtiment est construit en petits moellons calcaires, grossièrement assisés et couverts d'un enduit sur la façade sud. Une observation succincte n'a pas permis de mettre en évidence des éléments de datations fiables, en l'absence de marqueurs typochronologiques notamment sur les baies (fig. 4). Notons simplement que le bâtiment a fait l'objet de transformations ou a rem-

ployé des matériaux; la porte ouest de la façade sud en atteste avec ses piédroits en calcaire beige chanfreinés présentant des traces d'outils hétéro-

gènes et supportant un linteau dans un calcaire à veine bleue dépourvu de toute modénature.

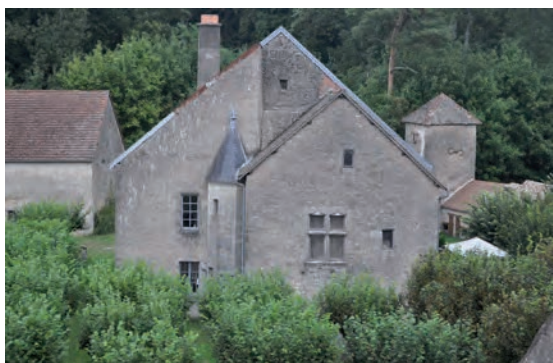
Fig. 5 : Bâtiment nord-est (façade sud)

couvertes par un arc en anse de panier au sud, et une fenêtre à traverse à l'ouest (fig. 5). Les deux plus grandes baies, au sud et à l'ouest, sont couvertes par des linteaux en accolade et encadrées de piédroits pourvus de cavet (fig. 6). Le bâtiment se compose d'un premier niveau voûté, aujourd'hui semi-enterré, accessible par une porte sur la façade sud. Au-dessus, le second niveau présente deux salles couvertes par des plafonds à la française; ceux-ci n'ont pas fait l'objet d'analyse dendrochronologique en raison de la position des solives qui suggère une transformation de ce plafond ou l'utilisation en remploi d'un plafond prélevé sur un autre édifice⁴. La pièce sud est munie d'une cheminée

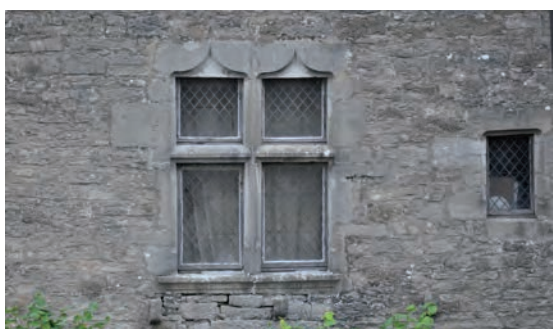
Fig. 6 : Détail de la fenêtre à croisée (façade sud)

monumentale avec des piédroits à base prismatique. Le style des baies extérieures et de la cheminée suggèrent une datation du XVI^e siècle.

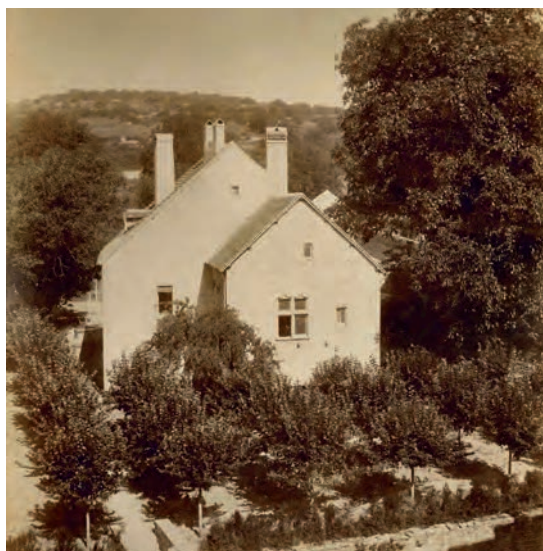
Fig. 7 : Cliché ancien de la façade sud du bâtiment nord-est (archives E. de Prunelé)

aujourd'hui un décrochement qui correspond à un état récent comme le montre une photographie ancienne (fig. 7).

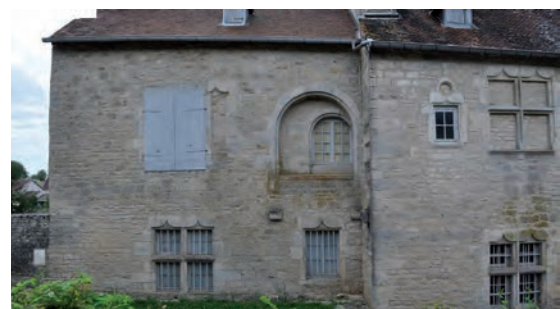
Fig. 9 : Façade nord du bâtiment sud-est

La façade occidentale est uniquement percée d'une porte, également couverte d'un linteau en accolade. Le reste de la maçonnerie étant aveugle en raison d'un conduit de cheminée accolé à ce mur. L'accès à ce bâtiment se fait par cette baie ainsi qu'une autre porte, sur cour, également située à l'angle sud. Le premier étage était accessible via un escalier sur rue dont témoignent trois corbeaux de la façade nord et une base qui devait accueillir un pilier-porteur de la structure

en bois (fig. 9). La porte desservie par cet escalier, aujourd'hui transformée en fenêtre, présente une architecture singulière. Elle est constituée d'une niche couverte en plein cintre, de 2,30 m de largeur, au fond de laquelle s'ouvre une baie de 1,35 m de largeur, dont le piédroit occidental est commun avec celui de la niche, créant une assez complexe stéréotomie au niveau du sommier.

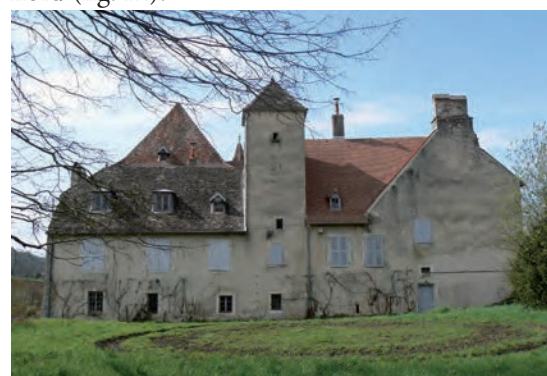
Fig. 11 : Façade orientale du bâtiment sud-est

Plusieurs bâtiments accolés prolongent la façade orientale de ce bâtiment vers le sud, sur 23 m de longueur (fig. 11). La largeur est réduite à 11 m et la façade sur cour de la partie méridionale est ainsi en retrait par rapport au bâtiment nord (fig. 12).

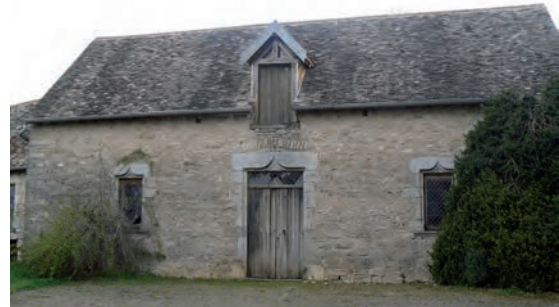
Fig. 13 : Écuries au nord-ouest de la cour

Ces écuries ferment aujourd'hui l'angle nord-ouest de la cour du château (fig. 13). Absent du cadastre ancien levé en 1831, ce bâtiment en moellons calcaires équarris a été construit avant le début du XX^e siècle puisqu'il apparaît sur quelques clichés anciens. Compte tenu de sa construction récente, l'observation de ce bâtiment est restée très sommaire. Signalons toutefois la présence de marques de montage sur les piédroits de la porte centrale du bâtiment avec un piédroit marqué par des cercles et l'autre par

des croix afin de permettre une mise en place sans confusion de ces deux éléments. Les pierres des piédroits sont en grand appareil calcaire, taillé à la boucharde avec une ciselure périphérique. L'usage de moulures en cavet et de linteau en accolade sur les baies montre ici comme pour le bâtiment nord-est le goût pour des constructions dans un style ancien.

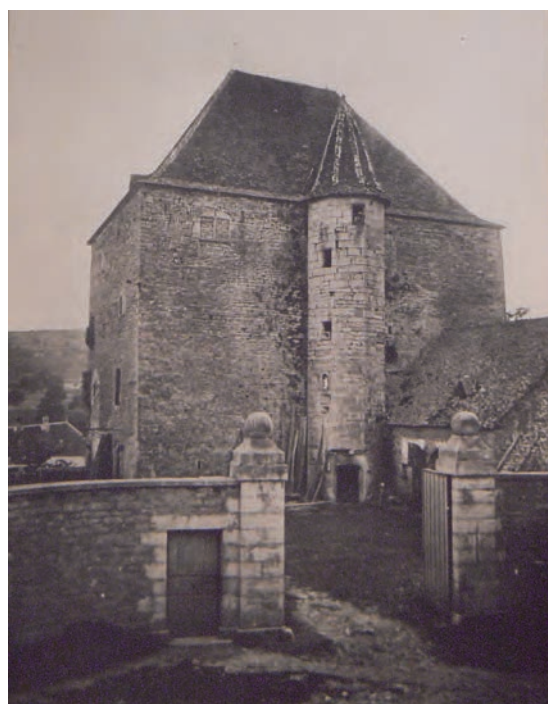
Fig. 15 : Vue ancienne de la façade nord (archives E. de Prunelé)

La vue la plus ancienne (fig. 15) montre le portail de la cour, les façades nord et est de la tour, et le bâtiment ouest accolé à la tour dont la disparition est postérieure à la levée cadastrale de 1831. Ce bâtiment compte un rez-de-chaussée et un comble. Le mur gouttereau, à l'est, est haut d'environ 4,00 m et le faite du toit s'élève à 9,45 m approximativement. La moitié orientale du mur pignon nord est aveugle. Le mur gouttereau est percé d'une porte voûtée en plein cintre et sans doute d'une fenêtre rectangulaire.

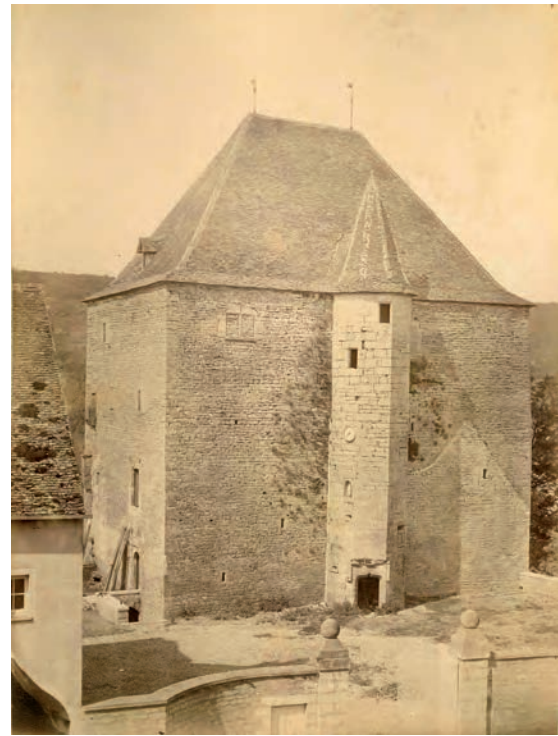
Fig. 16 : Vue plus récente de la façade nord (archives E. de Prunelé)

La seconde vue (fig. 16) est presque identique quoique prise depuis un point de vue plus élevé, probablement la petite baie rectangulaire, au 1^{er} étage de la façade sud du bâtiment nord-est. Le bâtiment accolé à la tour a disparu et la trace de sa toiture est encore nettement lisible. Une petite baie et un piédroit, situés sous le niveau de toiture correspondent à un probable passage entre les deux bâtiments (cf. infra). Sur la tourelle d'escalier, une fenêtre supplémentaire a été bouchée pour installer une horloge. Sur la façade est, on remarque que la structure située au-dessus de la porte du 2^e niveau a été démontée et deux petites traces carrées signent leur bouchage. On observe sur ce cliché comme sur le précédent, que l'arête nord-est du bâtiment est abattue sur quatre assises de la chaîne d'angle. À l'arrière plan, on note deux pierres en encorbellement insérées dans la façade est, juste au-dessus du mur de soutènement.

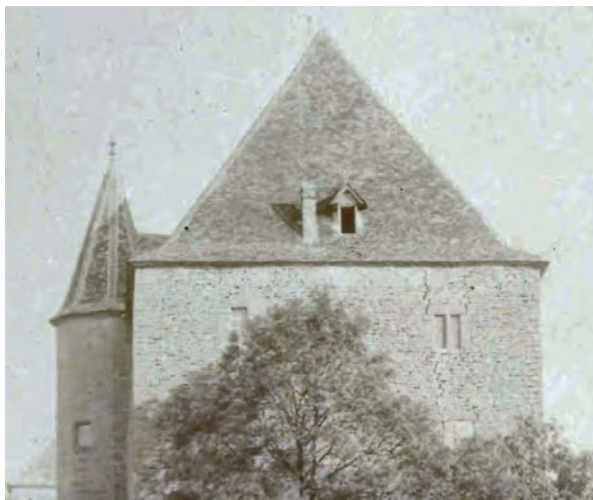
Fig. 19 : Vue générale (à droite) et détail (au-dessus) de la façade ouest (archives E. de Prunelé)

Le cliché suivant (fig. 19) est le seul représentant la façade ouest, largement masquée d'ailleurs par la végétation. Il est sans doute légèrement postérieur. Nous classons ce document ici en raison des huisseries qui équipent la fenêtre nord du cinquième niveau, présentant 8 petits carreaux de verre, telle que celle visible sur la façade méridionale (fig. 17); elle fut probablement remplacée peu après par le vitrail losangé encore en place aujourd'hui. Au moment de la réalisation de ce cliché, une campagne de travaux a débuté puisque deux des trois fenêtres visibles sur la tourelle d'escalier étaient bouchées auparavant et que l'ensemble des maçonneries de cette tourelle est manifestement rejointoyée. À noter également sur le toit, la souche d'une cheminée qui s'arrête aujourd'hui sous la charpente. Ce document nous renseigne enfin sur la datation de certains désordres structurels en montrant les épaisses fissures lézardant le sud de la façade occidentale. Seule celle située le plus au sud, entre le 4^e et le 5^e niveau, semble s'être élargie de manière significative depuis la réalisation de ce cliché.

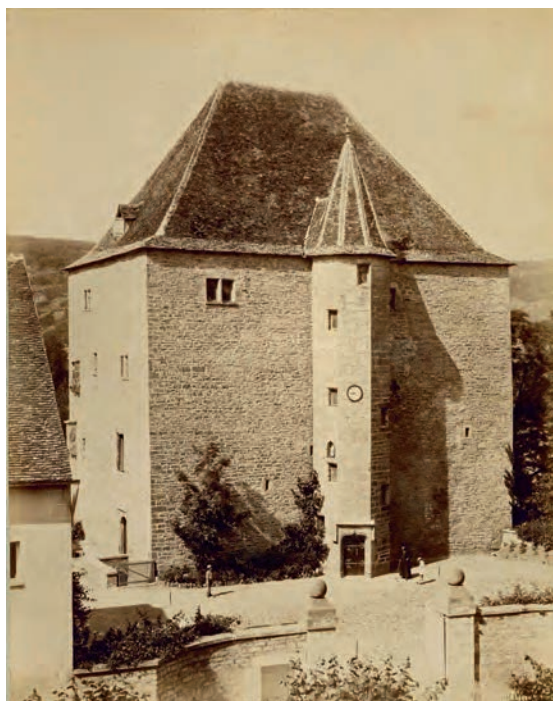
Fig. 21 : Vue générale des façades nord et est (archives E. de Prunelé)

Une photographie non datée (fig. 21) montre une campagne de travaux similaire sur les façades nord et est. Les fenêtres à meneaux ont été dégagées et munies d'un vitrail losangé, de même que les baies rectangulaires de la tourelle d'escalier. L'horloge a été déplacée afin de libérer la fenêtre qui servait de support au dispositif précédent. Sur la façade est, la baie située à côté des latrines en encorbellement du 3^e niveau a été agrandie avec un gabarit et une allège qui reprennent le style de la fenêtre située au 4^e niveau. Les indices archéologiques à l'intérieur du bâtiment suggèrent que cette transformation est survenue avant 1894 (cf. 4.4.7)

On note également que les deux façades ont fait l'objet d'un important rejointoiement qui a largement estompé la trace de la toiture du bâtiment qui se trouvait accolé au nord-ouest de la tour. Au niveau de la chaîne d'angle nord-est, une arête intacte a été restituée par un coffrage au ciment. Enfin, des parterres ont été créés et deux arbres poussent le long de la façade nord.

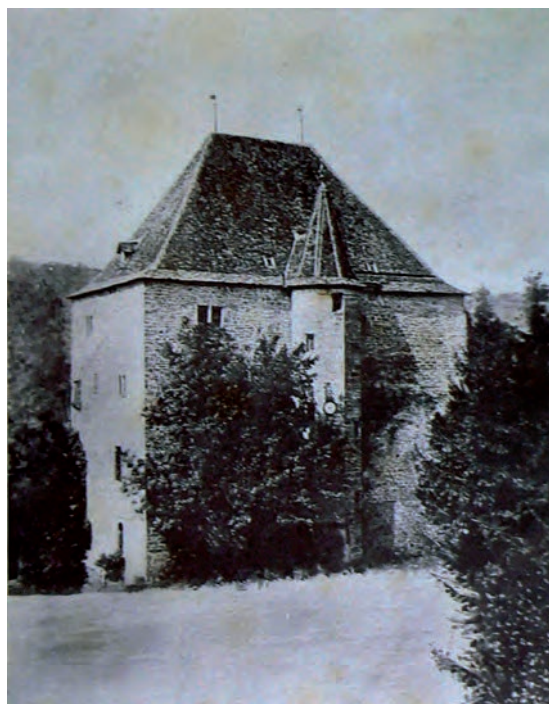
Fig. 22 : Vue plus récente des façades nord et est (publiée par Amédée Richardet)

Ce sont ces deux arbres qui permettent de dater la photographie publiée par Amédée Richardet dans son ouvrage²³ (fig. 22). L'arbre a grandi d'environ 7 m, ce qui suggère un délai

d'une douzaine d'années au minimum²⁴. On note sur ce cliché une transformation au niveau du comble avec l'aménagement de deux petites ouvertures de part et d'autre de la tourelle d'escalier. La qualité de la reproduction ne permet pas d'autre commentaire.

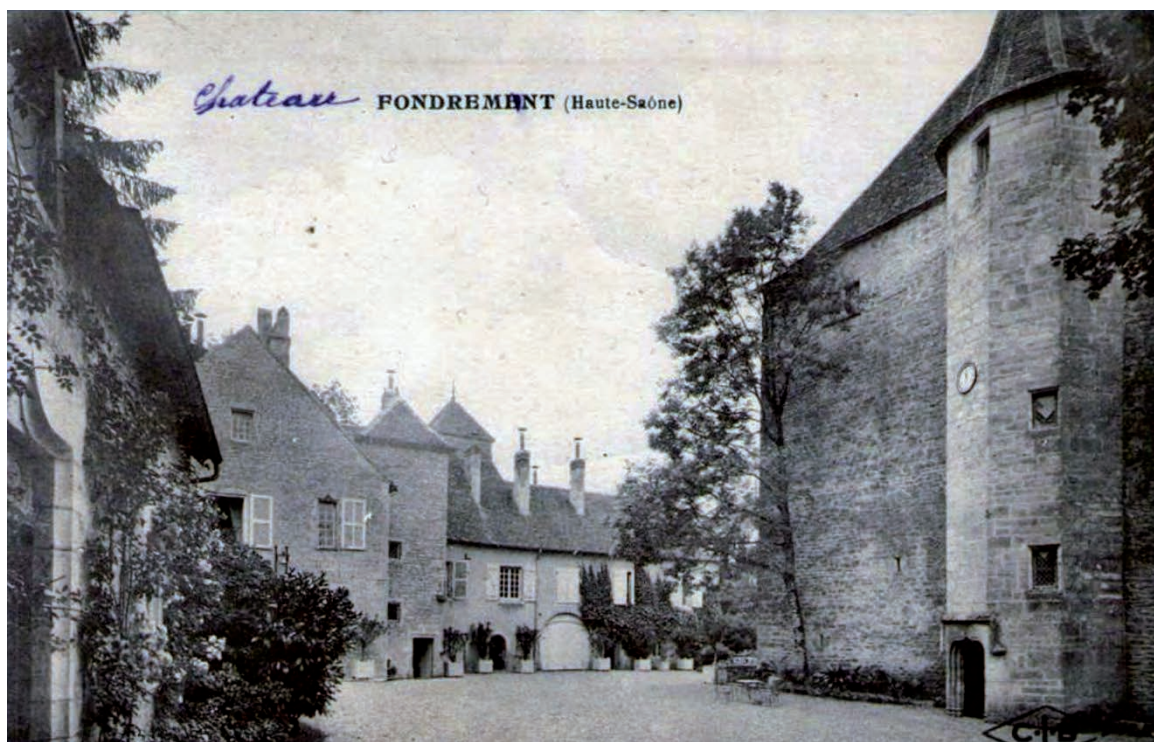
Fig. 23 : Carte postale de la cour du Château (collection personnelle)

Le dernier cliché que nous retenons est pris depuis l'angle nord-ouest de la cour du château et publié sous forme de carte postale dont un exemplaire a circulé en 1926 (fig. 23). L'arbre le plus proche de la tourelle d'escalier a disparu tandis que l'autre a continué à grandir pendant quelques années par rapport au document précédent. Ce document ne nous apprend rien de plus sur la tour mais il nous permet d'affirmer que la figure 21 ne peut pas être postérieure à 1910 et fixe ainsi un *terminus ante quem* pour la réalisation de la campagne de remise en état du château. Ce document atteste également de la présence des nouvelles écuries à l'angle nord-ouest de la cour, pour lesquelles l'on a usé d'une grammaire architecturale néo-renaissance.

de rénovation qui est intervenue à la charnière des XIX^e et XX^e siècles avec le rejointoiement de trois façades au moins, la réouverture de presque toutes les baies, l'aménagement de la cour et le déplacement des écuries.

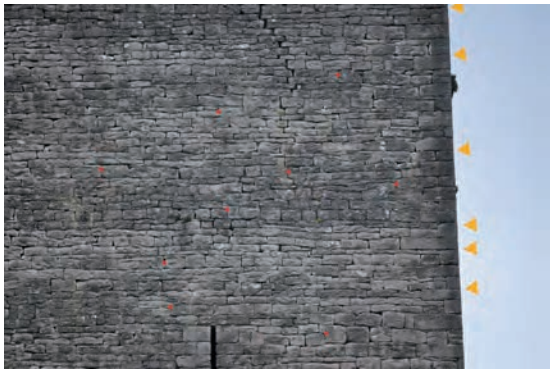
Fig. 28 : Détail de la façade ouest (3^e niveau)
avec variations de module et sauts d'assises

Les maçonneries des quatre façades extérieures sont constituées de moellons calcaires en petit et moyen appareil à l'exception des baies et des chaînes d'angle en besace formées de blocs en pierre de taille calcaire. Dans les angles, ces pierres peuvent atteindre 1,00 m de longueur mais dépassent rarement les 0,30 m de hauteur. Les moellons sont grossièrement assisés mais la régularité de la maçonnerie est récupérée par le biais d'assises de réglage, réparties irrégulièrement et plus ou moins faciles à détecter. Les variations dans le module de moellons sont fréquentes, parfois accompagnées de dédoublement d'assises. Ces deux éléments ne suffisent pas à signaler des reprises de maçonneries (fig. 28).

En orange, assises plus régulières
En rouge, sauts d'assises sans reprise

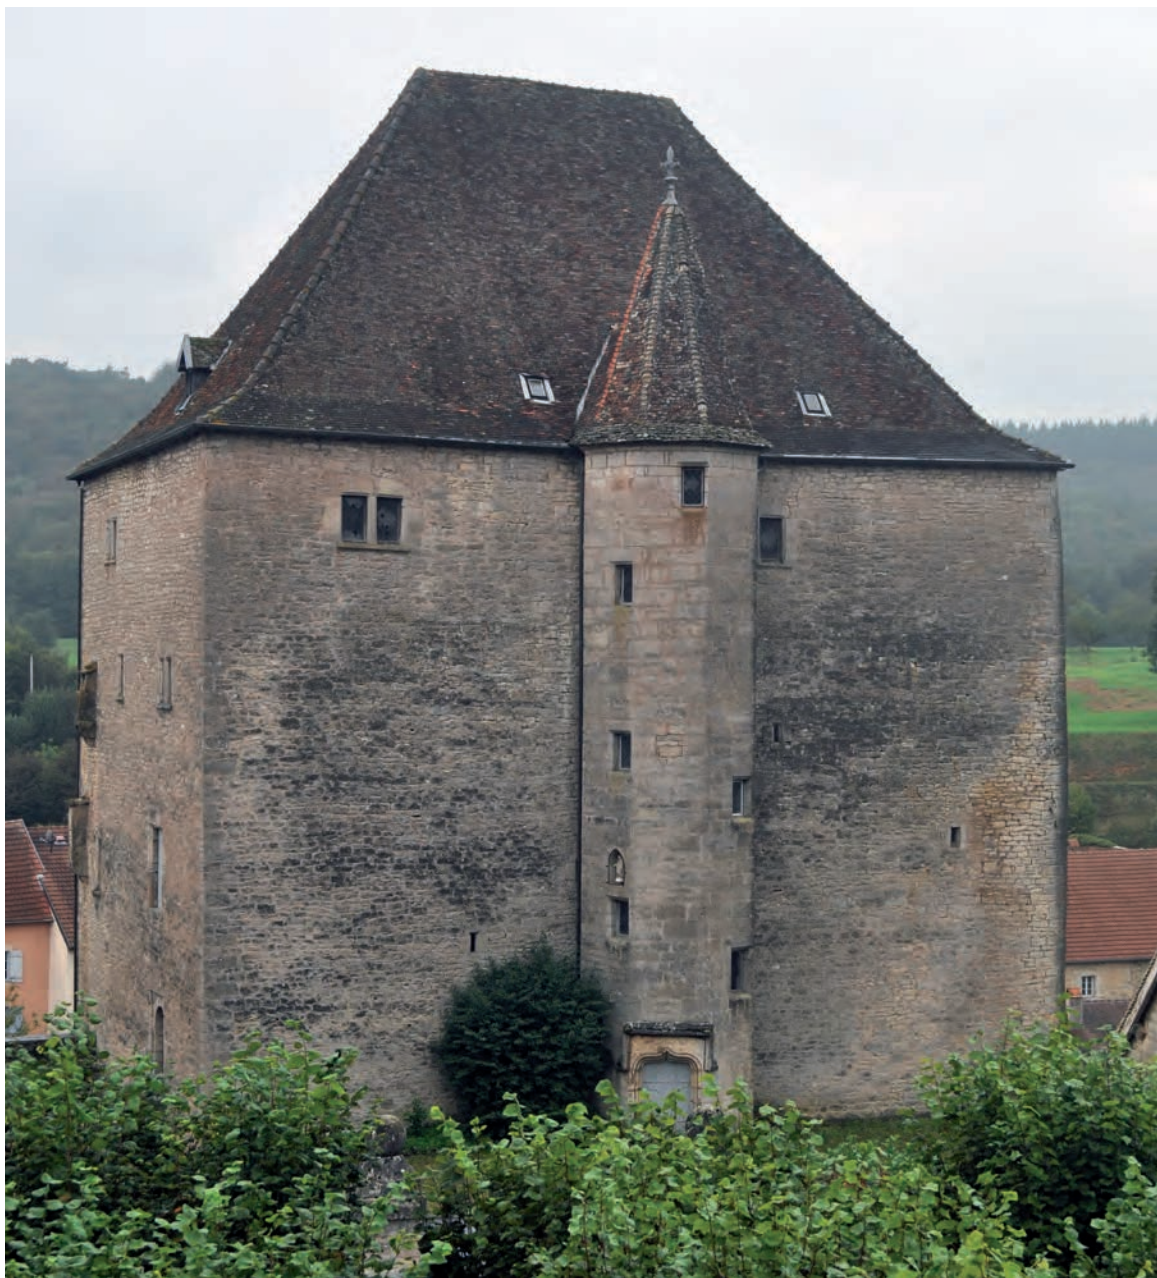
Fig. 29 : Façade nord de la tour de Fondremand

La façade nord est occupée en son milieu par la tourelle d'escalier demi hors-œuvre de la fin du Moyen Âge (fig. 29, 30). Cette tour est collée au plus près de la fenêtre occidentale du 5^e niveau dont elle masque une partie de l'encadrement. Elle est également limitée à l'est par une petite baie de l'escalier intrapariétal qui a été conservée mais dont la tour masque une partie de l'encadrement. En raison de ces deux fenêtres, la taille maximale de la tourelle d'escalier est donc contrainte, ainsi que sa position, presque centrale en dépit d'un écart de quelques dizaines de centimètres entre la tourelle et les angles nord-ouest et nord-est. Hormis la tourelle, les autres baies de

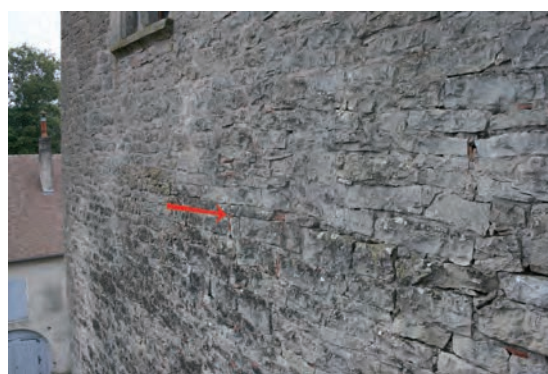
Fig. 32 : Détail du ressaut entre les 4^e et 5^e niveaux, à l'est de la façade nord

De part et d'autre de la tourelle, on note également les coutures des maçonneries (UM3-UC2), plus ou moins visibles selon les assises et avec une emprise plus ou moins large. Quelques blocs de très gros gabarits, situés à la hauteur du 4^e niveau, semblent correspondre à l'extension maximale vers l'est de cette couture. À la base du 5^e niveau, on note une rupture horizontale qui prend la forme d'une assise de réglage. L'observation depuis les fenêtres supérieures montre un léger retrait de la maçonnerie de un à quelques centimètres pour la partie supérieure (fig. 32) ; cela peut correspondre à un arrêt de chantier ou à un état ancien de la tour avec 4 niveaux seulement.

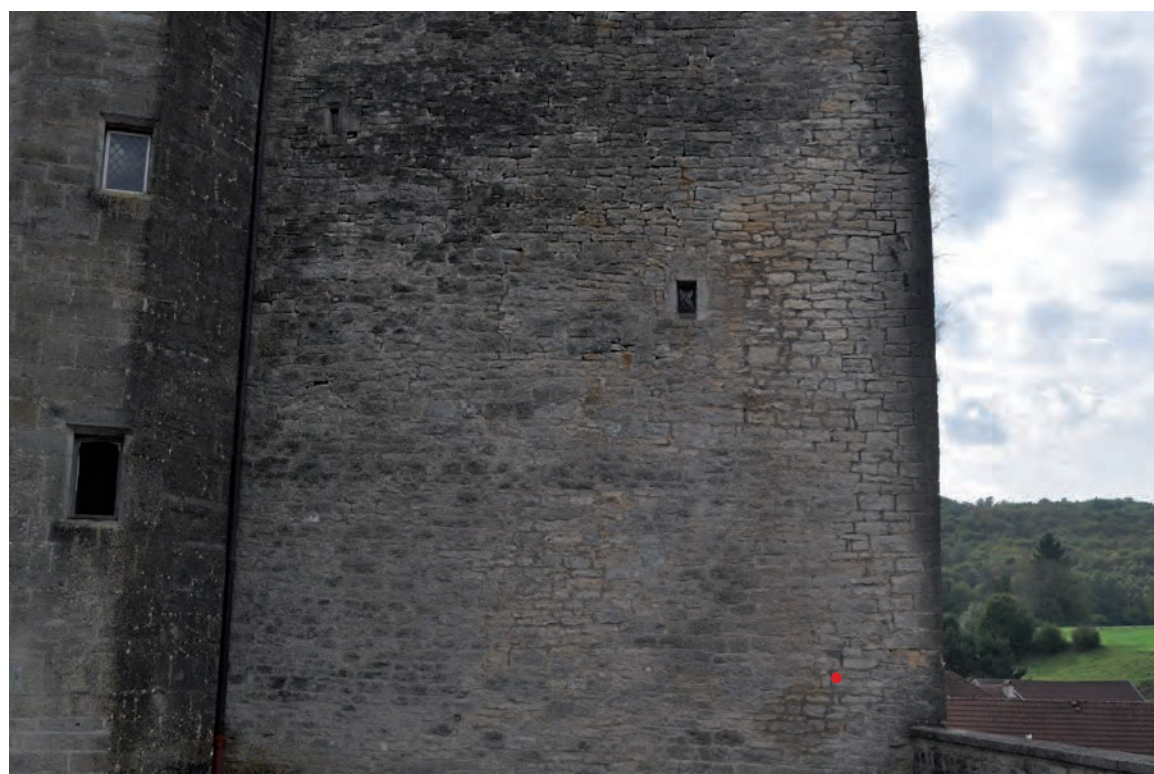
Fig. 31 : Détail de l'angle nord-ouest

qui y était accolé (fig. 31).

32 2013-FON-108 et 109 (point rouge fig. 31).

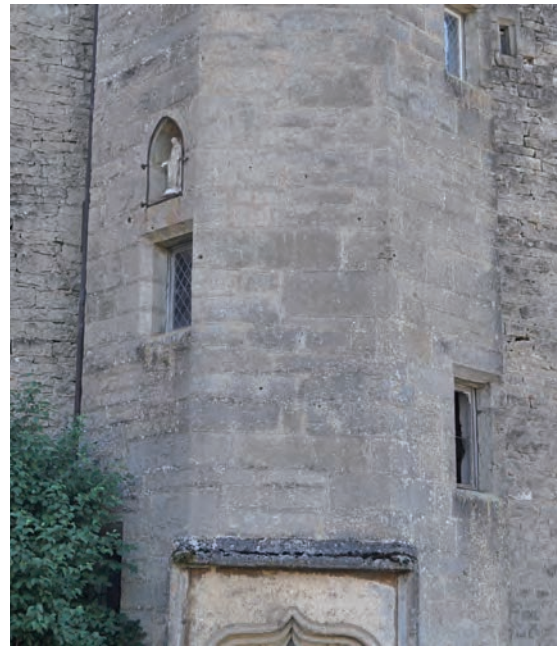
Fig. 33 : Détail de la mise en œuvre de la tourelle d'escalier

Au centre de la façade nord, une tourelle demi hors-oeuvre de plan octogonal présente des maçonneries (UM6) bien différentes du reste de la tour. Elles sont en grand appareil calcaire, régulièrement assisé. Les traces d'outils ne sont plus visibles soit du fait de l'érosion ou par un lissage des blocs. Les joints de stratification de la pierre apparaissent régulièrement, surtout en partie haute, et certains blocs présentent des veines bleues. Le chaînage des angles est soigné, la plupart des blocs se poursuivant sur deux pans de la tourelle au moins (fig. 33). Des blocs de plus petites dimensions, taillés également, sont régulièrement utilisés pour combler l'espace entre deux blocs formant chaînage d'angle ou encore pour rattraper la hauteur d'une assise lorsque celle-ci varie, en général au niveau d'une fenêtre. Parfois, des blocs adoptent une stéréotomie plus complexe qu'un simple parallélepède rectangle pour assurer le rattrapage d'une hauteur en s'assemblant aux blocs voisins. Un relevé détaillé de cette tourelle pourrait apporter des renseigne-

ments utiles sur la gestion du chantier.

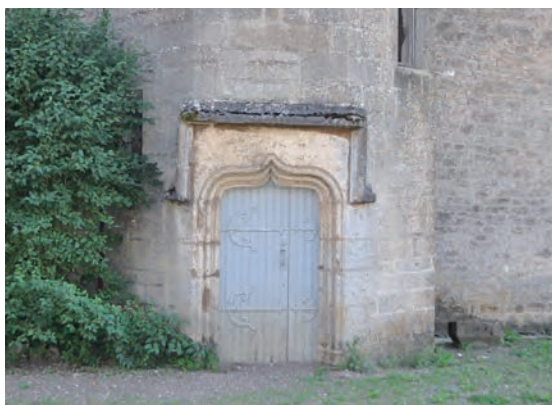
Fig. 34 : Détail de la porte de la tourelle d'escalier

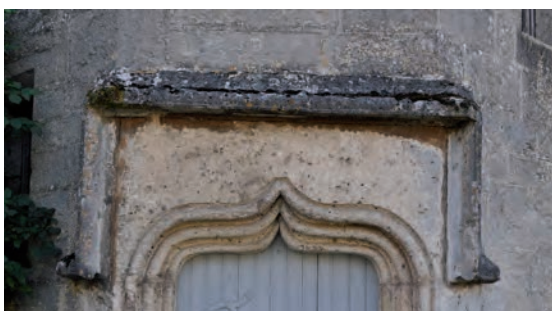
Fig. 35 : Détail du linteau de porte

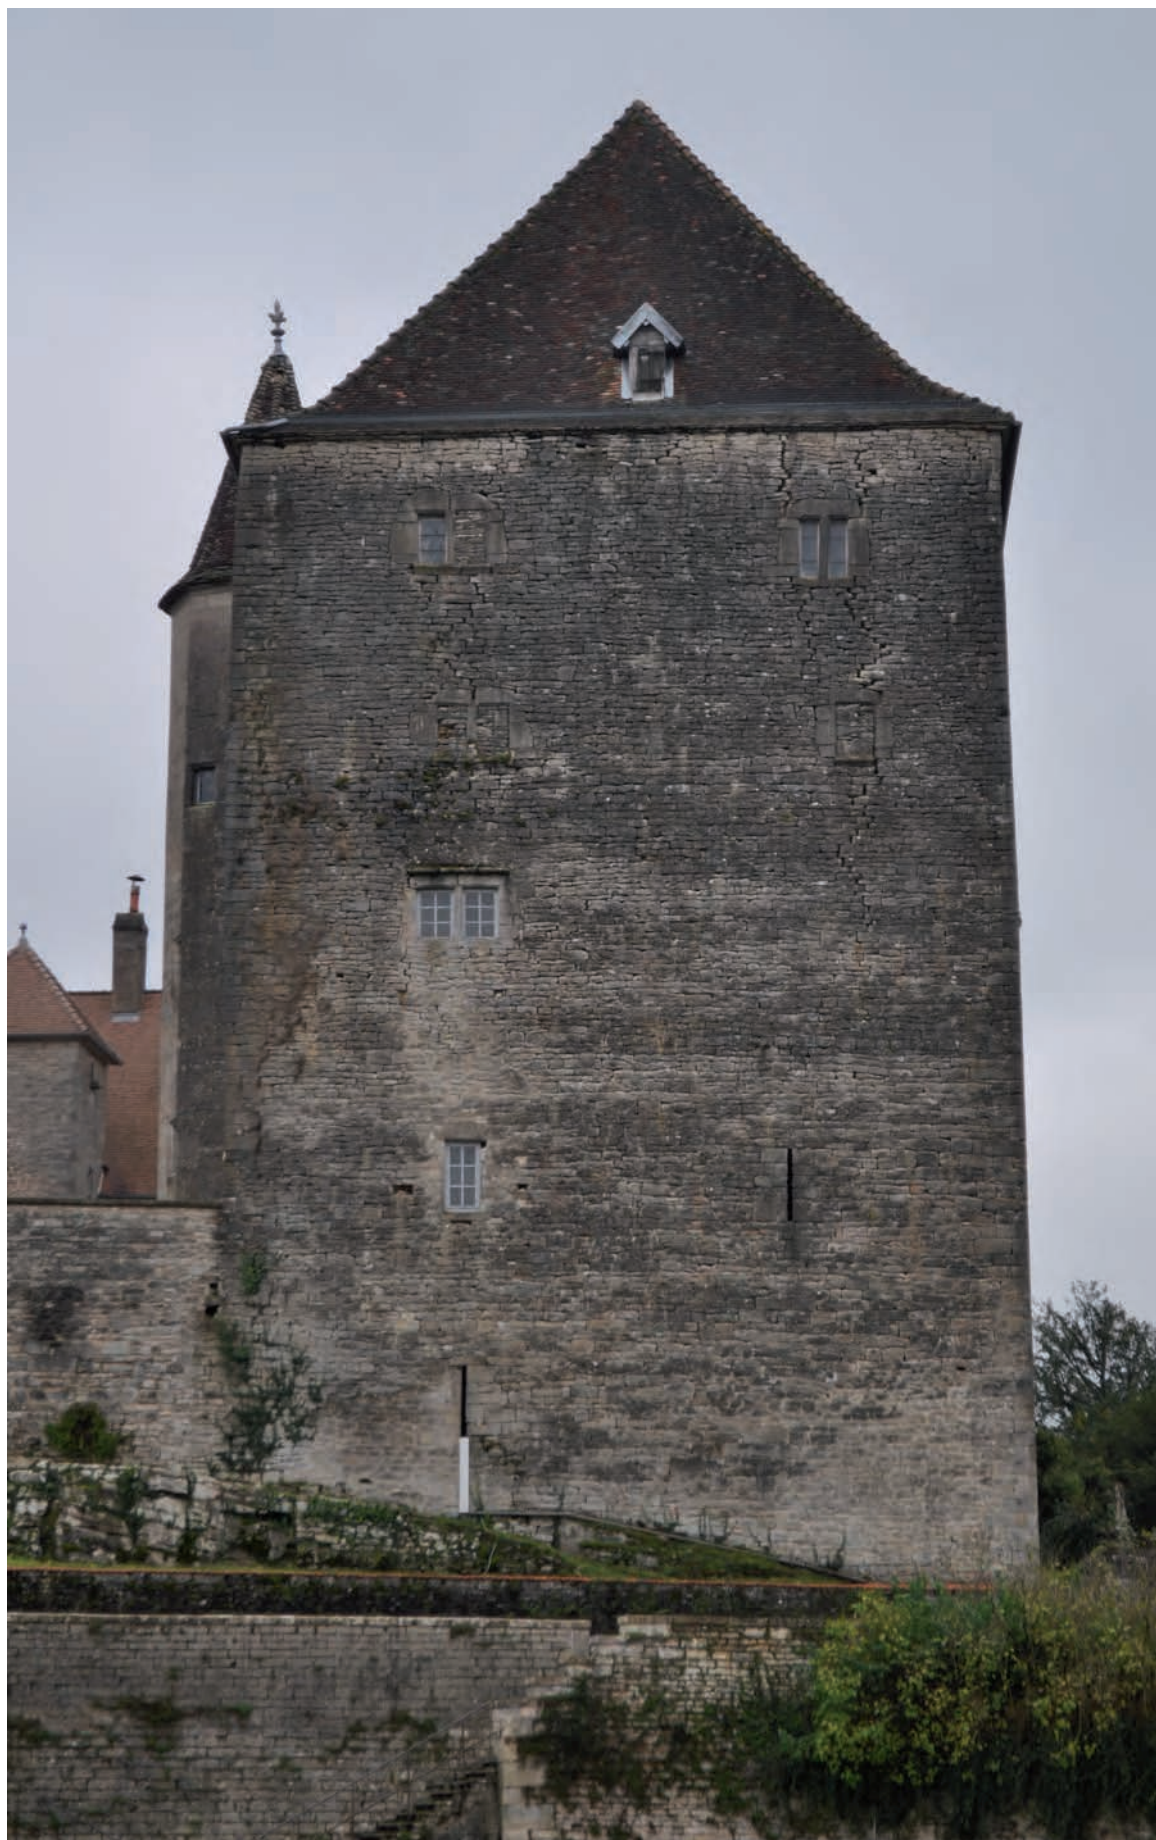
Fig. 36 : Façade occidentale

La façade occidentale (UM2) présente une maçonnerie de moellons calcaires équarris de petit à moyen module, directement assise sur la roche, avec des blocs en pierre de taille pour les chaînes d'angle et encadrements de baies (fig. 36, 37). En comparaison des autres façades, la répartition des baies est assez régulière de ce côté. On trouve en général deux ouvertures par niveau, une dans chaque vaisseau longitudinal de la tour sauf au 1^{er} et 3^e niveaux où seul le côté nord est muni d'une ouverture. La forme des baies est variable : archère simple aux 1^{er} et 2^e niveaux ; archère élargie en fenêtre au 2^e niveau ; fenêtre à meneau large au 3^e niveau ; fenêtre à meneau ou baie rectangulaire au 4^e niveau ; fenêtre à meneau plus ou moins élancée au 5^e niveau.

Ce mur présente les fragilités les plus évidentes avec deux fissures assez importantes dans le vaisseau sud qui partent du sommet du mur et se répandent vers le bas en longeant les encadrements de baies.

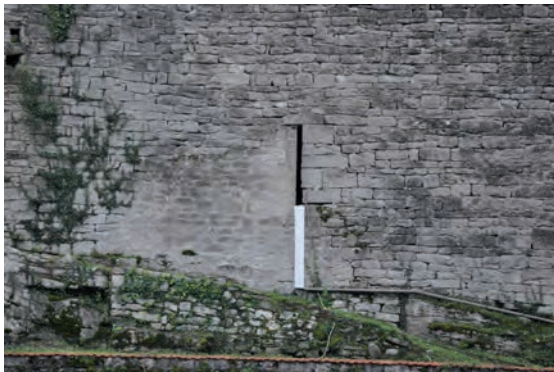
Fig. 38 : Détail de l'archère sud-ouest du 1^{er} niveau (UM2-1-UC1)

Plusieurs zones de reprises potentielles apparaissent. Au 1^{er} niveau, un rejointoiement (UM2-UC1) est bien visible au nord de l'archère, il peut correspondre à une reprise (fig. 38). La tradition orale relate l'existence d'une brèche qui aurait été utilisée pour faire entrer la pompe dans la tour ; toutefois la porte située au nord était bien plus commode pour cela et cette information est sujette à caution. Côté sud, une autre zone de rejointoiement est visible (UM2-UC2). L'organisation de l'appareillage ne permet pas d'attester qu'il s'agit d'une reprise la logique des assises étant globalement cohérente avec le reste de la façade (fig. 39). Une 3^e zone de rejointoiement (UM2-UC3) se situe entre les fenêtres nord des 2^e et 3^e niveaux. Les assises se poursuivent toutefois de part et d'autre de la partie basse de cette zone de rejointoiement ; si une reprise partielle est probable juste sous la fenêtre, le rejointoiement s'est poursuivi largement vers le bas sans doute pour regarnir des joints (fig. 40). Autour de la fenêtre, les maçonneries ont été transformées (UM2-3-UC1.1).

Le mur ouest de cette pièce est percé par une archère (UM2-1-UC1) de 1,86 m de hauteur pour 1,70 m de largeur à l'intérieur (archère type 1). Elle présente deux ébrasements réguliers qui définissent, en parement extérieur, une fente de tir de 0,10 m de largeur pour 1,43 m de hauteur (fig. 38, 69, 70). L'allège de cette ouverture est située à 1,30 m du sol actuel. Cette hauteur pouvait être moindre à l'origine, autour de 0,90 m environ. En effet, le niveau de ce sol de cette partie de la salle 1 est plus bas d'une vingtaine de centimètres en raison d'une marche située au niveau du changement de sol et de revêtement mural. De plus, le sol de cette embrasure est plus haut d'une assise par rapport à l'origine si l'on se fie à la hauteur des piédroits.

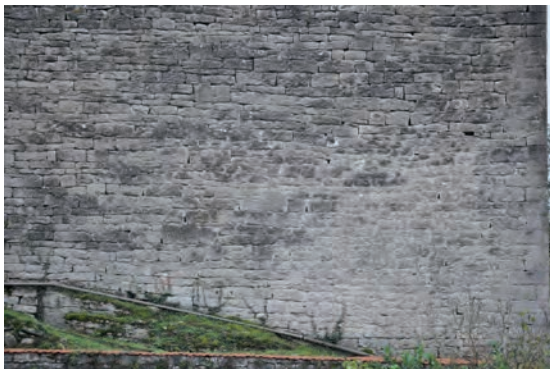
Fig. 39 : Parement rejointoyé au sud du 1^{er} niveau e la façade occidentale (UM2-UC2)

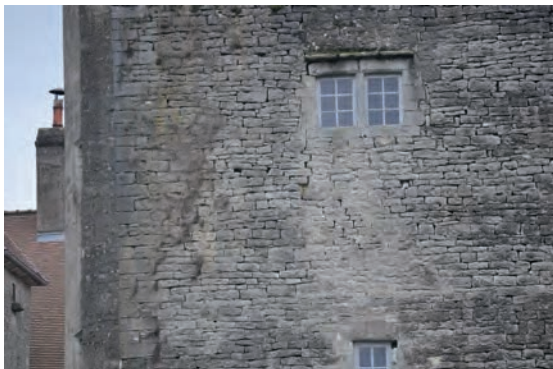
Fig. 40 : Zone rejointoyée entre les 2^e et 3^e niveaux (UM2-3-UC1.1)

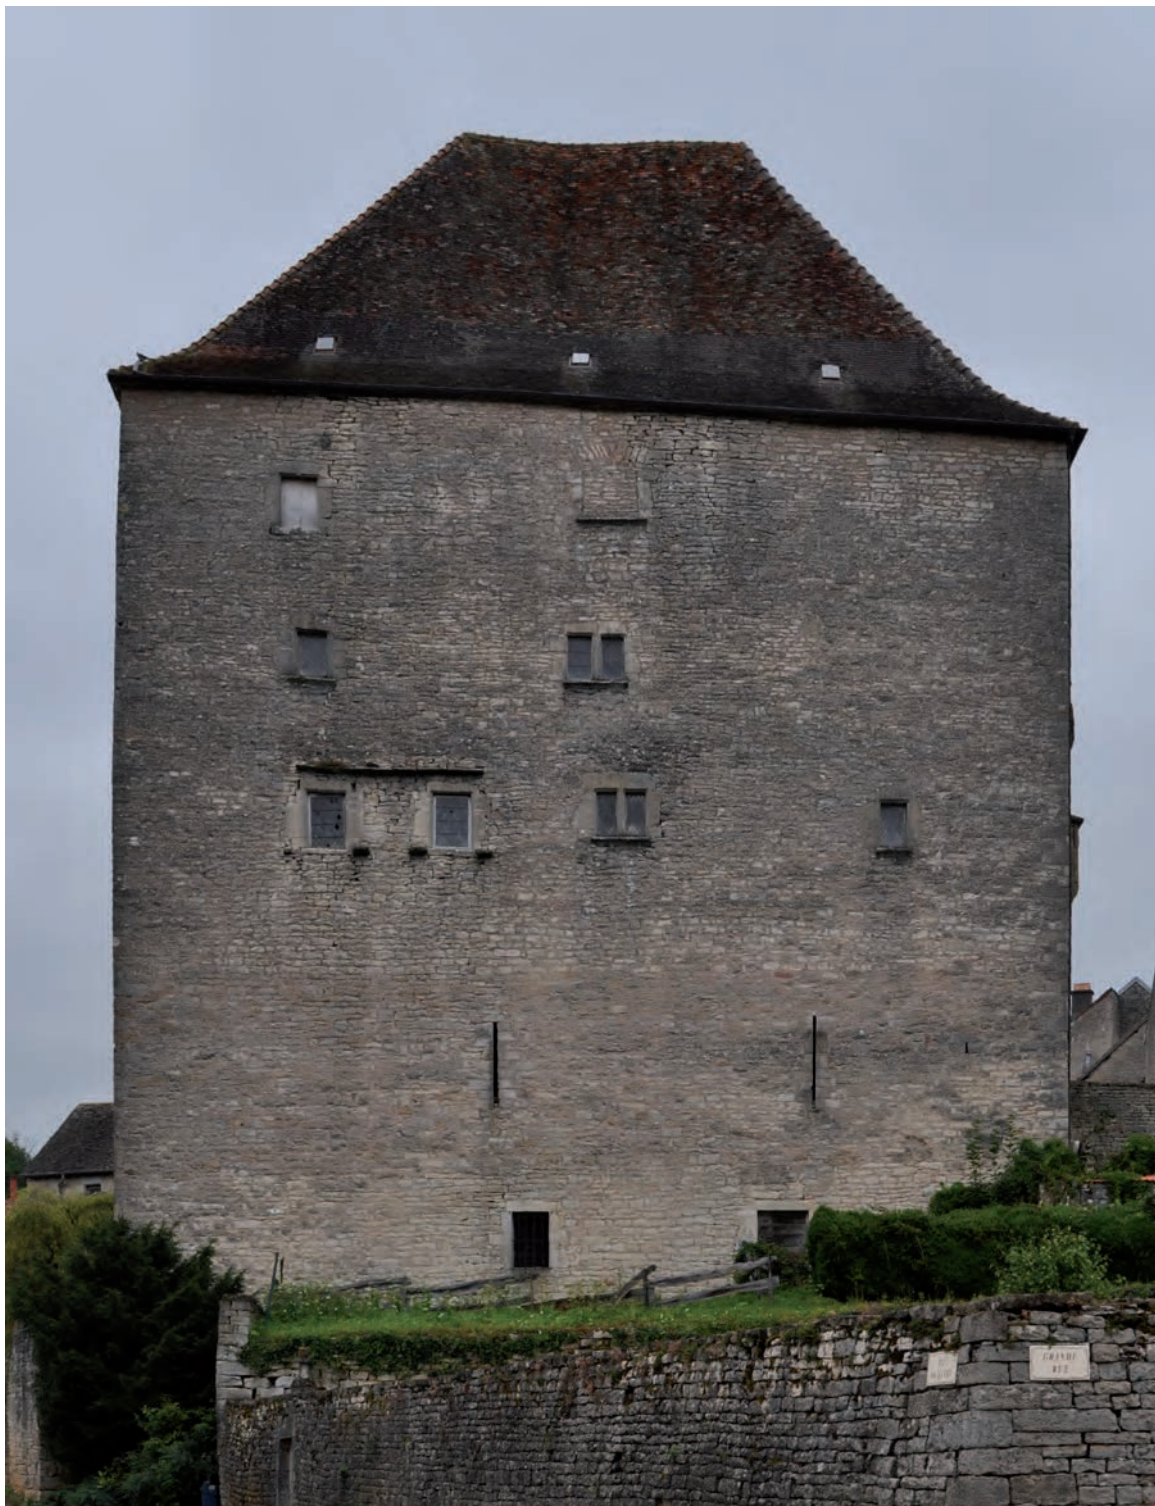
Fig. 41 : Photographie redressée de la façade méridionale

Le mur sud (UM1) est le plus exposé puisqu'il est tourné vers l'extérieur de l'enceinte du bourg et du château et qu'il ne bénéficie pas à la différence du mur occidental de la protection naturelle de la source de la *Romaine*. Les moellons de petit et moyen module dominant ici comme sur les autres façades (fig. 41, 42).

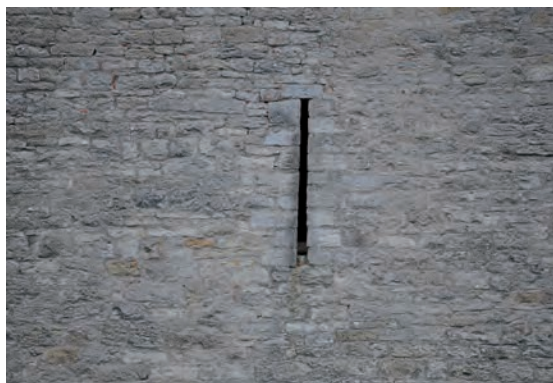
Fig. 43 : Détail de l'archère occidentale de la façade sud

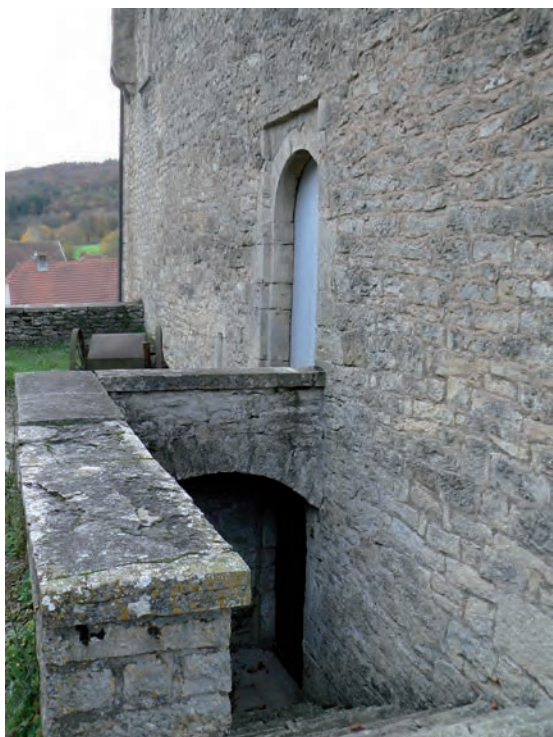
Fig. 44 : Détail de l'escalier d'accès au 1^{er} niveau depuis la cour

On retrouve sur le mur oriental (UM4) les éléments relatifs à l'appareillage du mur, la dissymétrie des baies, la reprise du faitage (UM4-UC1) et le 1^{er} niveau enterré, partiellement accessible ici par un escalier donnant sur la cour (fig. 44, 45, 46).

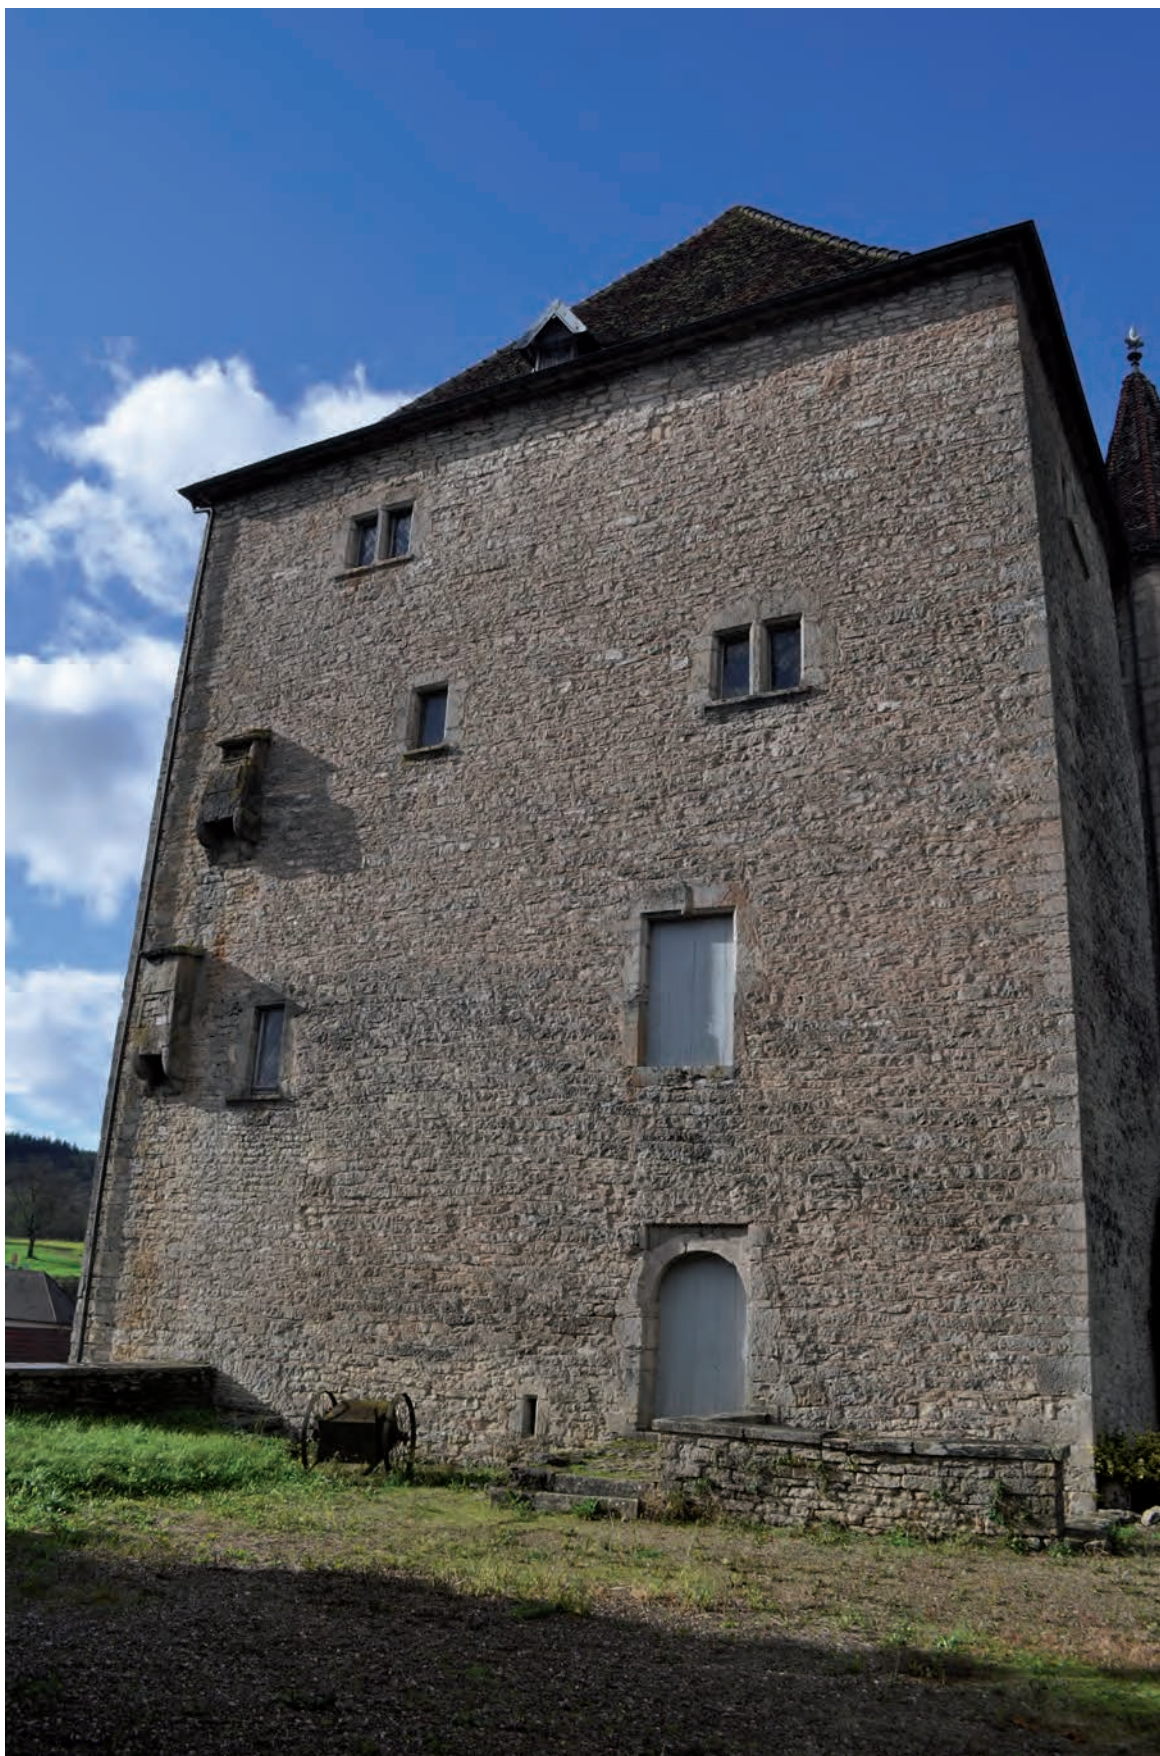
Fig. 45 : Vue générale de la façade orientale
