THÈSE DE DOCTORAT
EN HISTOIRE ET ARCHÉOLOGIE DU MOYEN ÂGE

LE PATRIMOINE FORTIFIÉ
DU LIGNAGE DE NEUFCHÂTEL-BOURGOGNE
(XIII^e-XVI^e SIÈCLES)

VOLUME 4 – ANNEXES

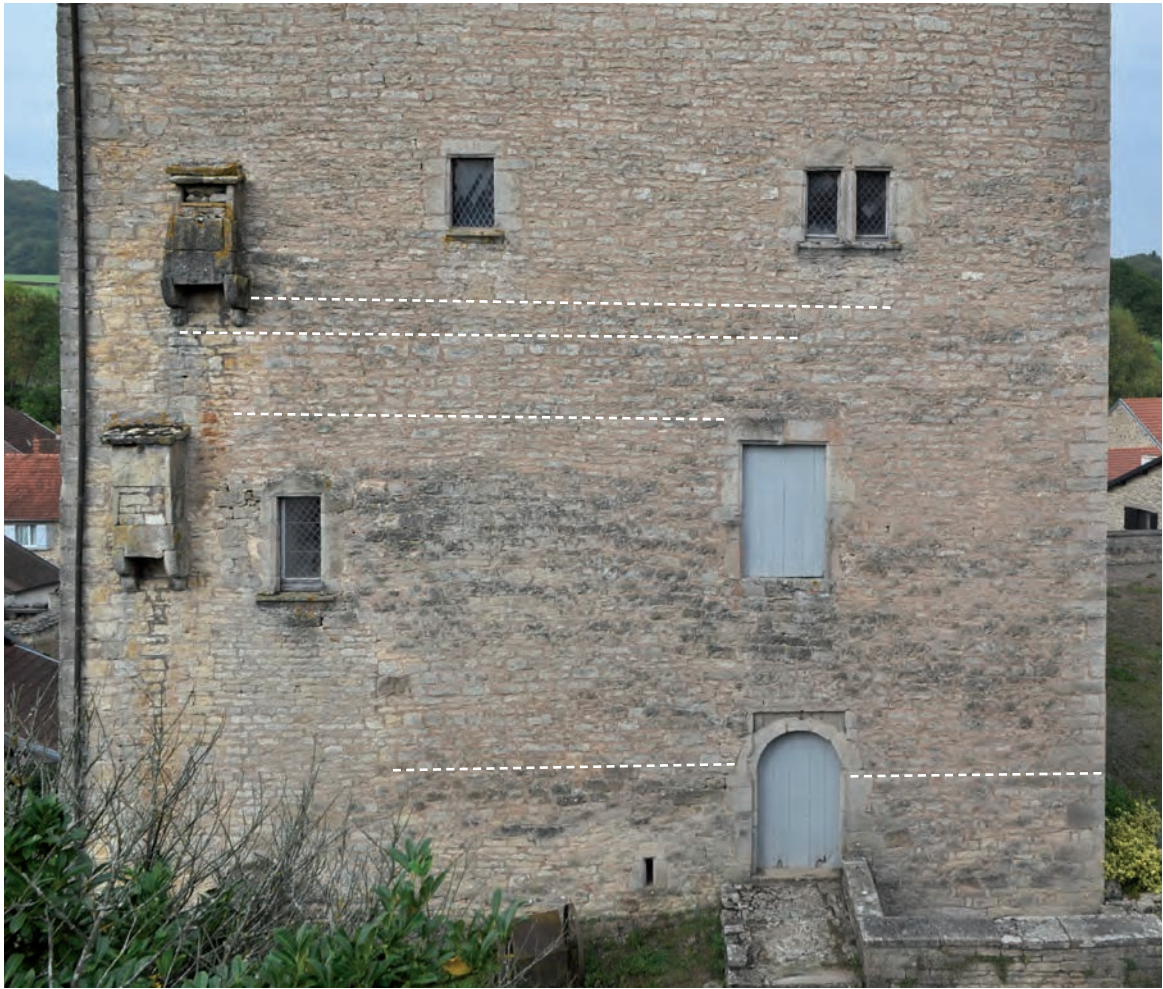
Fig. 47 : Cliché de la partie médiane de la façade orientale

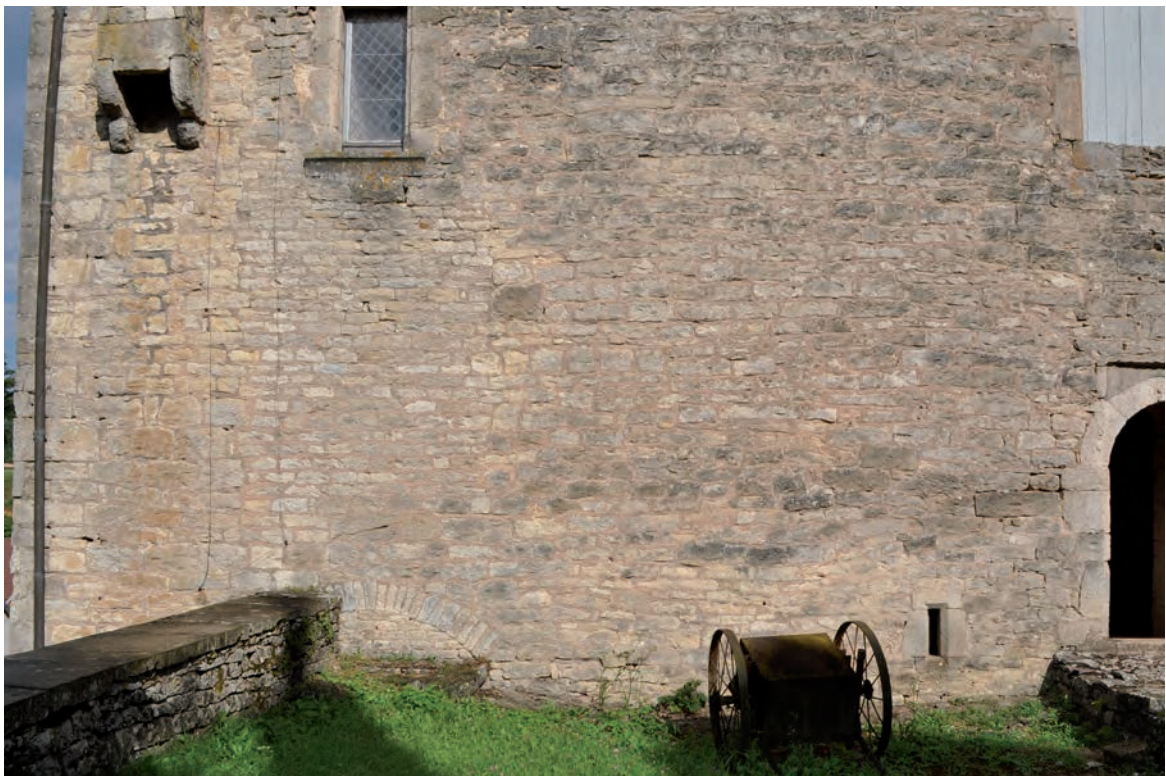
Fig. 48 : Détail de la partie inférieure de la façade orientale

Au sud, une reprise apparaît de manière très nette dans la maçonnerie (UM4-UC2) sur 2,00 m de largeur environ (fig. 48). Son appareil est beaucoup plus régulier que le reste du mur et son contour est bien visible car les sauts d'assises avec le reste du mur sont quasiment systématiques. Un cliché ancien (fig. 18) montre le rejointoiment de toute la partie basse de ce mur, bien au-delà de l'emprise de l'UM4-UC2. La reprise de cette portion de mur et son rejointoiment étendu aux maçonneries environnantes peuvent toutefois relever de la même campagne de remise en état au cours du XIX^e siècle. Nous reviendrons sur l'interprétation de ce dispositif lors de l'examen de la baie située au-dessus, elle aussi transformée au cours des deux derniers siècles.

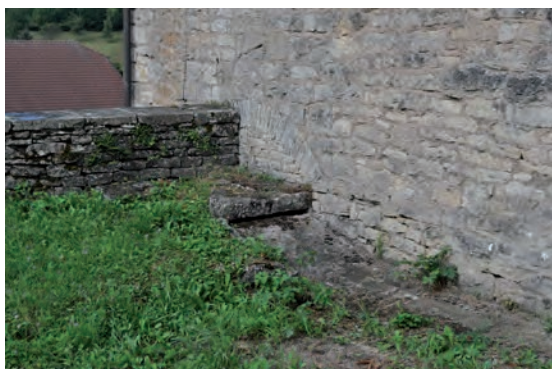
Fig. 49 : Contexte de la structure UM4-UC5

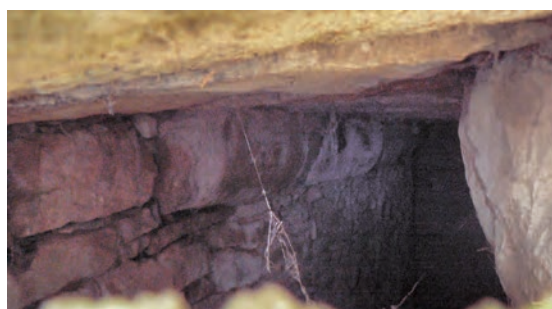
Fig. 50 : Couvrement de la structure UM4-UC5

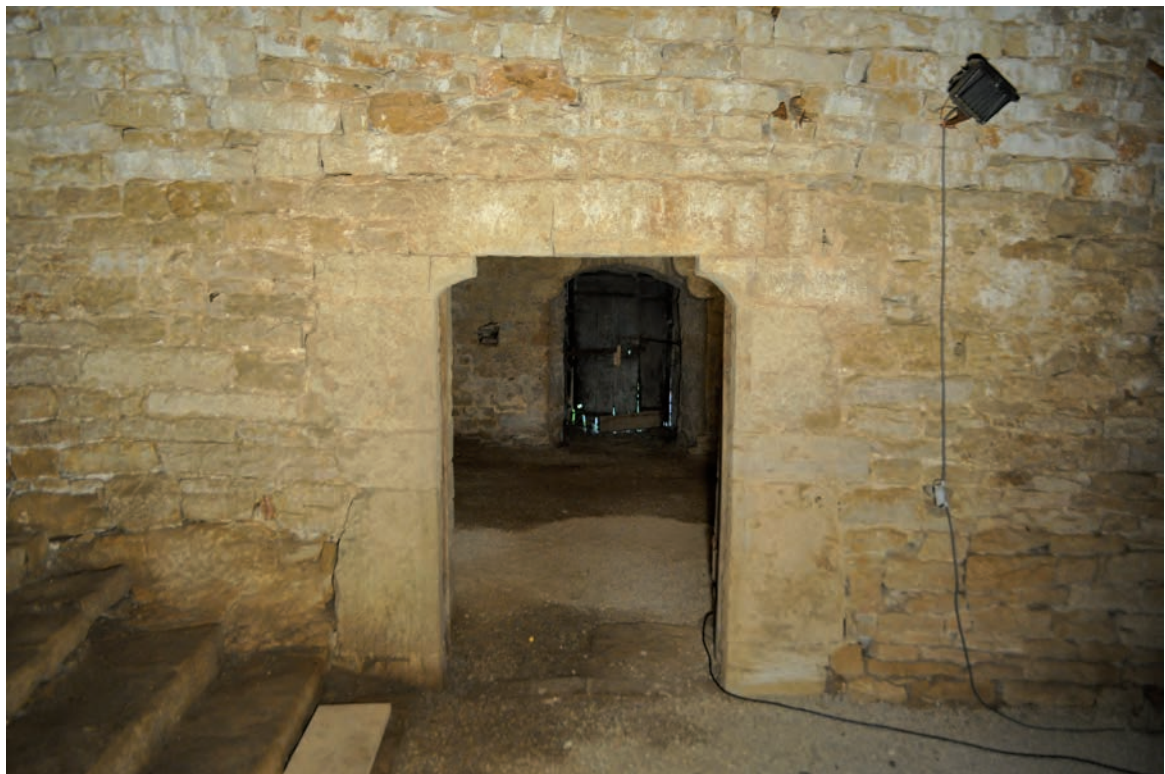
Fig. 52 : Porte du mur de refend (UM5-1-UC1) vue du nord

Les deux salles sont reliées par une porte de 1,16 m de largeur pour 1,77 m de hauteur, percée dans le mur de refend (UM5-1-UC1) à 3,60 m du mur oriental (UM4). L'encadrement extérieur de la baie se situe au nord. Les piédroits sont constitués de 5 blocs taillés à la broche avec une ciselure périphérique et traités en surface à la laie. Le linteau est amorti par deux coussinets qui présentent un chanfrein identique à celui qui court sur les piédroits (fig. 52). Les coussinets des sommiers sont fissurés à l'aplomb des piédroits et le linteau en son milieu. Le seuil est constitué de deux blocs engagés sous les piédroits; aucune transition de la moulure n'est assurée entre ces deux éléments. Les caractéristiques de cet encadrement de baie se retrouvent sur d'autres ouvertures de la tour (porte type 1)³³.

La partie sud de l'escalier semble intégralement conservée avec de grandes marches taillées dans des blocs calcaires maçonnés sur une assise de moellons. Le substrat rocheux est parfois intégré dans l'escalier. La marche la plus occidentale de cet escalier est alignée avec le piédroit est de la porte du mur de refend ce qui laisse penser à une conception contemporaine de ces deux éléments (fig. 52).

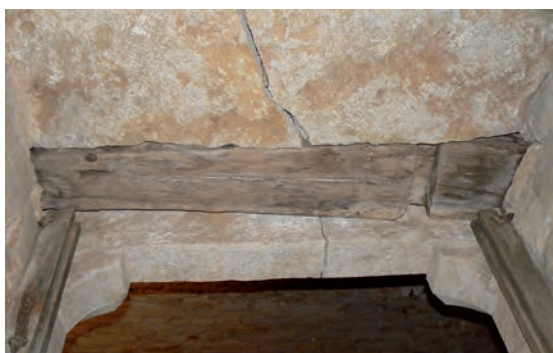
Fig. 53 : Détail de l'arrière-linteau en bois (UM5-1-UC1)

Sous le lit de gravier, on trouve une croûte de chaux qui correspond à un sol ancien permettant de régulariser les mouvements de la roche. Côté sud, deux tableaux en moellons équarris assurent le passage vers la salle 2. Une poutre de bois assure le couvrement, entre le linteau nord et l'arrière-linteau situé au sud; cette poutre de bois de 12 cm d'épaisseur au moins présente une mortaise taillée au ciseau, ce qui ne permet pas d'arbitrer entre une pièce de bois placée en remploi ou une pièce d'origine retaillée sur place *a posteriori* (fig. 53). Des traces de reprises sur le tableau ouest, caractérisées par une forte densité de moellons de petit module suggèrent toutefois

que cette poutre, engagée d'une dizaine de centimètres seulement de ce côté, pourrait avoir été remplacée et en conséquence aucun prélèvement pour une datation radiocarbone n'a été tentée sur cette pièce de bois.

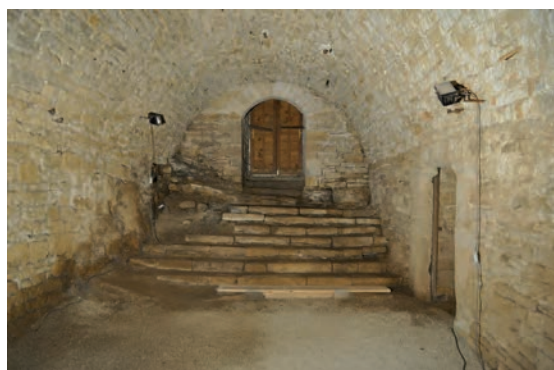
Fig. 54 : Partie orientale de la salle 1

La salle 1, au nord, mesure 17,10 m de longueur pour 4,35 m de largeur³⁴. Outre la porte située sur le mur de refend, cette pièce est accessible directement depuis l'extérieur. Une porte perce le mur oriental (UM4-1-UC2) et ouvre sur une niche couverte en berceau, dont le sol est formé de 4 marches (fig. 54). Elles se prolongent par un escalier de 8 marches qui occupe la largeur de la pièce sur 3,30 m de longueur.

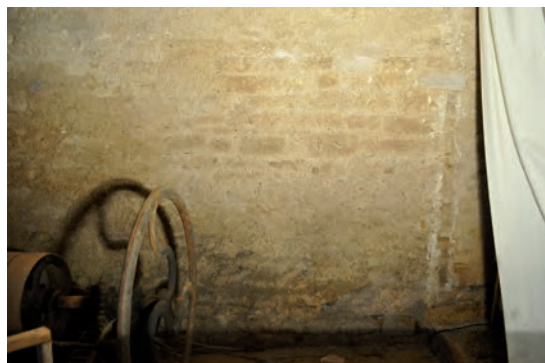
Fig. 55 : Mur nord de la moitié occidentale de la salle 1 avec une trace de cloison à droite et la pompe au premier plan

les traces d'une cloison qui a disparu aujourd'hui (fig. 55). Dans ce secteur, une fosse a été creusée afin d'installer une pompe alimentant en eau une cuve située au sommet de la tour, aménagement réalisé vers 1914 d'après un document d'archives (fig. 14). Dans cet espace, le mur est percé d'une archère de 1,70 m de largeur pour 1,86 m de hauteur.

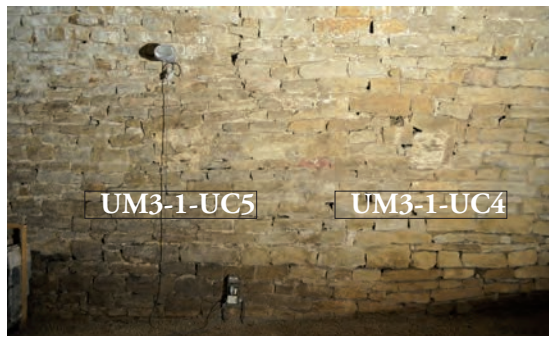
Fig. 57 : Mur nord avec empochements comblés

- à l'est, une zone de 30 cm x 36 cm (UM3-1-UC4) pour 20 cm de profondeur si l'on se fie à la faible fenêtre d'observation dont on dispose. Ce trou est bien maçonné à l'est (fig. 57). Son bouchage est en petits moellons liés par un mortier à grain fin avec des inclusions de terre cuite;
- à l'ouest une zone obstruée de 40 cm x 40 cm environ (UM3-1-UC5) dont le contour est moins net à l'est mais dont le bouchage est similaire du précédent (fig. 58).

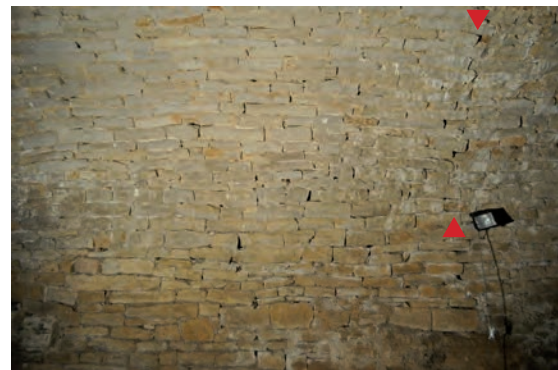
Fig. 60 : Fissure orientale de la voûte, salle 1

Il convient encore de noter que la voûte de la salle 1 présente des traces blanches sur la moitié sud qui évoque la présence d'un lait de chaux ou la formation de concrétions calcaires mais que l'on ne retrouve pas du côté nord. Enfin, la voûte est marquée par deux fissures et légers décrochements dans les blocs, l'un à 8,67 m du mur ouest et l'autre à 2,70 m du mur est environ (fig. 60); ce dernier correspond à la position d'un mur de refend situé au second niveau.

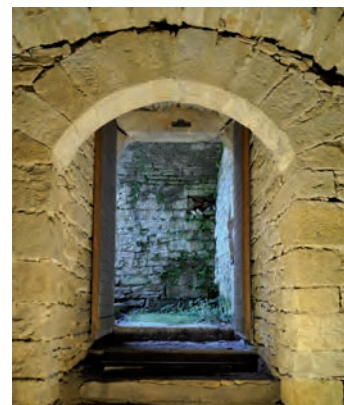
Fig. 61 : Accès au 1^{er} niveau depuis la cour

L'accès au 1^{er} niveau se fait par une porte dont l'embrasure mesure 1,37 m de largeur et perce les 1,97 m d'épaisseur de la maçonnerie (fig. 61).

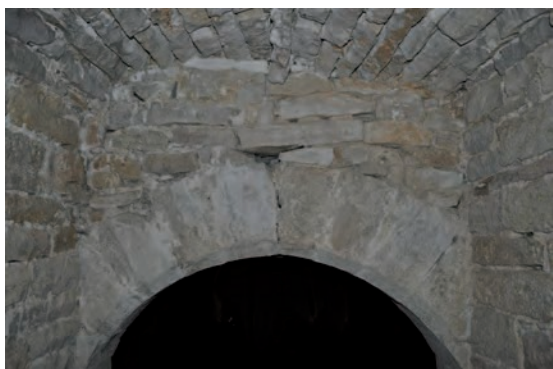
Fig. 62 : Couvrement de l'embrasure de la porte orientale (UM4-1-UC3)

Les tableaux de cette embrasure sont composés de moellons calcaires équarris de moyen appareil, bien assisés en comparaison des autres maçonneries. Ils supportent une voûte en berceau surbaissée, également constituée de moellons calcaires en moyen appareil. Les angles de ces deux tableaux et du mur intérieur de la salle 1 sont chaînés par de gros blocs en pierre de taille, taillés à la broche et disposés en besace. Ces jambages, directement assis sur la roche, sont coiffés de deux sommiers trapézoïdaux qui reçoivent un arc en plein cintre constitué de gros blocs calcaires, également taillés à la broche. L'extrados de cet arc est tangent à la voûte de la salle 1 à son sommet. Il présente un chanfrein uniquement à l'est, vers l'ouverture, avec des congés triangulaires aux angles très aigus. De ce côté, l'arc soutient 3 à 5 assises de pierres, relativement soignées, qui assurent le comblement entre le niveau de la voûte de la salle 1 et celle de la niche de l'embrasure, plus élevée en raison de l'embranchement de cet accès (fig. 62).

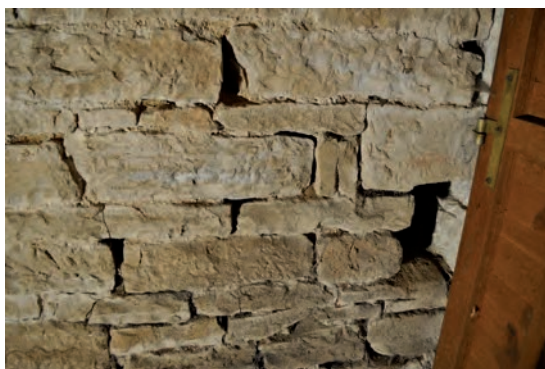
Fig. 63 : Gaine de verrouillage inférieure de la porte UM4-1-UC3 (tableau nord)

Sur le parement nord de l'embrasure, subsiste la trace de deux gaines permettant de coulisser des barres de verrouillage). La gaine basse (UM4-1-UC3.1) mesure 1,55 m de profondeur pour 20 cm x 34 cm en parement et 20 cm x 23 cm à l'intérieur du conduit (fig. 63). Face à elle, sur le mur sud, une encoche (UM4-1-UC3.2) de 45 cm de profondeur pouvait recevoir l'extrémité de la barre de verrouillage. La gaine haute (UM4-1-UC3.3), est profonde de 1,30 m à 1,50 m, la mesure étant imprécise en raison de pierres éboulées comblant son extrémité. Dans le conduit, le

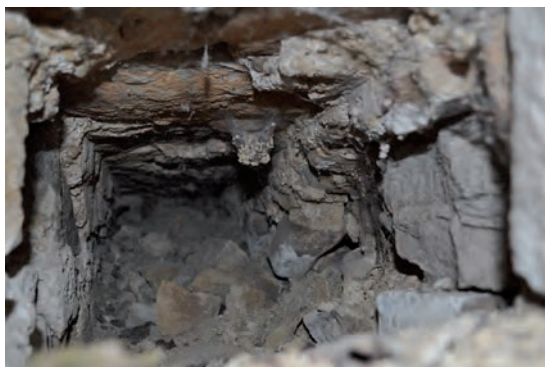
Fig. 64 : Négatif de poutre dans le mortier de la gaine de verrouillage supérieure

mortier a conservé en négatif la forme quadrangulaire de la barre de verrouillage (fig. 64). À noter que face à cette gaine, dans le tableau sud, il n'y a aucun percement pouvant recevoir l'autre extrémité d'une barre de verrouillage ; l'emplacement supposé d'un tel aménagement est en fait occupé par une pierre appartenant à l'encadrement extérieur de la porte.

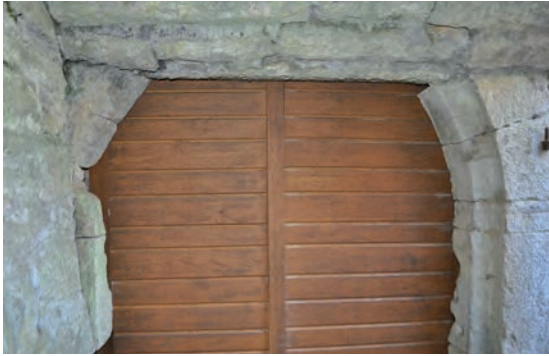
Fig. 66 : À l'extérieur, le linteau de l'arc transformé amortit la voûte du passage extérieur

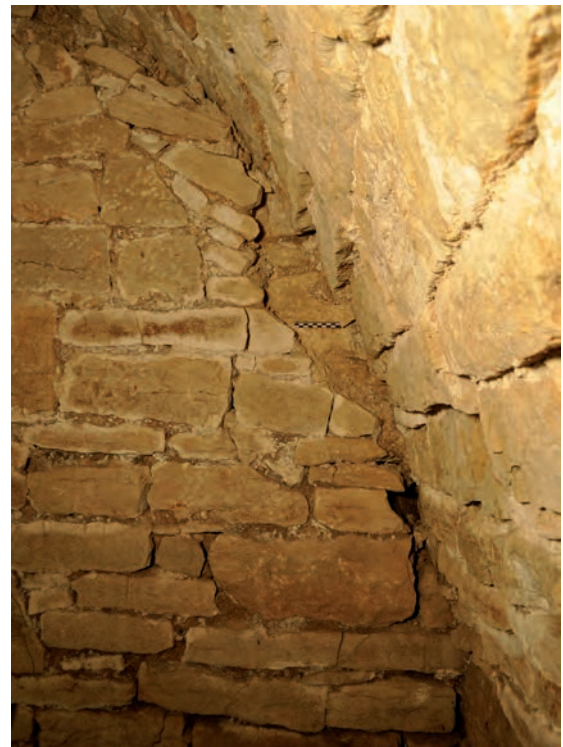
Fig. 68 : Détail des deux parements successifs (UM4-1-UC7 et UM4-1-UC7.3)

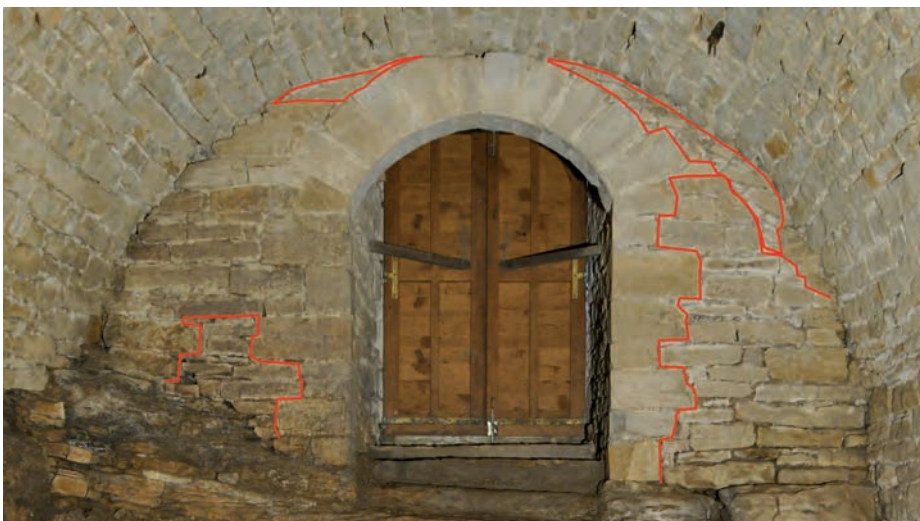
Fig. 67 : Mur oriental de la salle 1

L'embrasure de cette porte est fortement liaisonnée avec le mur oriental de la salle 1 (UM4) ce qui amène à les considérer comme contemporain en dépit de possibles réfections des liants. Ce mur appelle quelques remarques (fig. 67). Les maçonneries ne sont pas très soignées et les liants notamment sont d'assez piètre qualité avec une faible teneur en chaux et sans doute une matrice

à base de terre. La qualité médiocre est surtout visible en partie basse au nord (UM4-1-UC7.1) et dans l'essentiel de la partie sud (UM4-1-UC7.2). De ce côté, on note que le mur est engagé sur cinq assises derrière le mur de refend, il semble donc antérieur ou contemporain. En partie haute, il n'est plus du tout liaisonné. Quelques blocs déchaussés laissent voir, derrière les pierres de parement de ce mur, un second parement (UM4-1-UC7.3) (fig. 68). Cette disposition assez étonnante consistant à habiller le premier parement a peut-être pour objectif de soutenir les cales situées à la jonction entre la voûte et le gros œuvre du mur oriental.

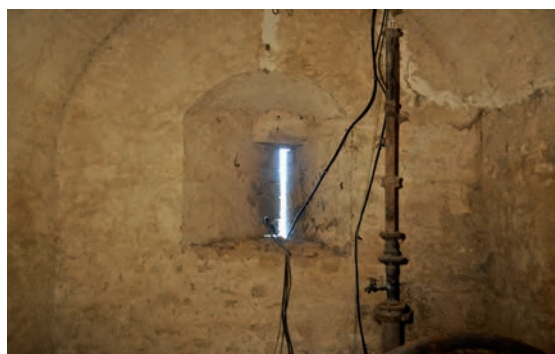
Fig. 69 : Archère ouest (UM2-1-UC1)

Le mur ouest de cette pièce est percé par une archère (UM2-1-UC1) de 1,86 m de hauteur pour 1,70 m de largeur à l'intérieur (archère type 1). Elle présente deux ébrasements réguliers qui définissent, en parement extérieur, une fente de tir de 0,10 m de largeur pour 1,43 m de hauteur (fig. 38, 69, 70). L'allège de cette ouverture est située à 1,30 m du sol actuel. Cette hauteur pouvait être moindre à l'origine, autour de 0,90 m environ. En effet, le niveau de ce sol de cette partie de la salle 1 est plus bas d'une vingtaine de centimètres en raison d'une marche située au niveau du changement de sol et de revêtement mural. De plus, le sol de cette embrasure est plus haut d'une assise par rapport à l'origine si l'on se fie à la hauteur des piédroits.

L'embrasure est couverte d'une voûte surbaissée qui repose sur les ébrasements, légèrement en retrait de l'aplomb de leur parement. L'essentiel de l'embrasure est enduit du même liant très riche en cailloutis qui couvre toute la partie ouest

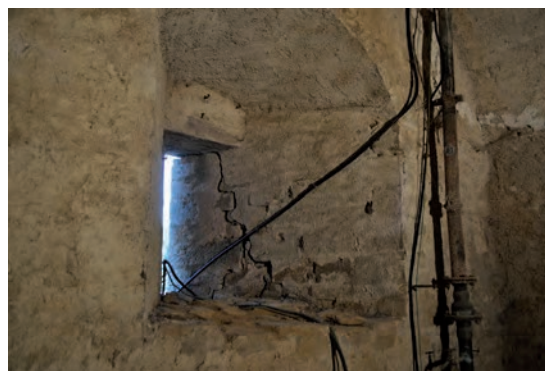
Fig. 71 : Fissure à l'arrière des blocs de l'encadrement extérieur (ébrasement nord)

15 mm à 20 mm entre le haut du piédroit nord et le linteau, à l'origine de la fissure de ce dernier.

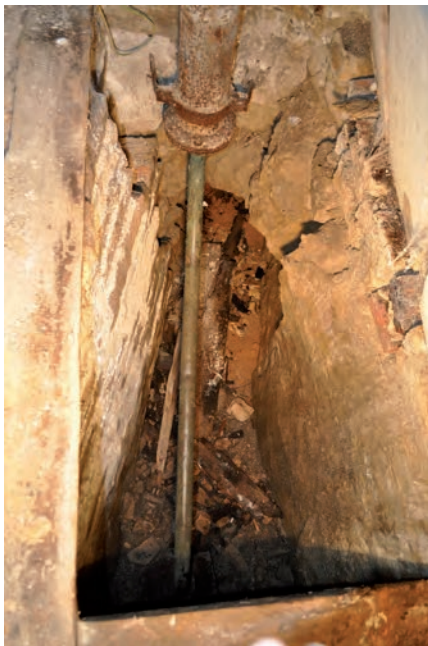
Fig. 72 : Fosse de la conduite de pompage aménagée vers 1914

La mise en place d'une pompe, attestée sur un document de 1914, a nécessité de creuser une fosse de 1,80 m à 2,00 m de profondeur, 0,80 m de largeur et 2,05 m de longueur (fig. 72). Ses parois sont constituées de moellons, largement recouverts de concrétions calcaires. Le mur ouest a été retaillé pour permettre le passage d'une conduite alimentant la pompe. Nous n'avons pas pu en reconnaître le tracé précis.

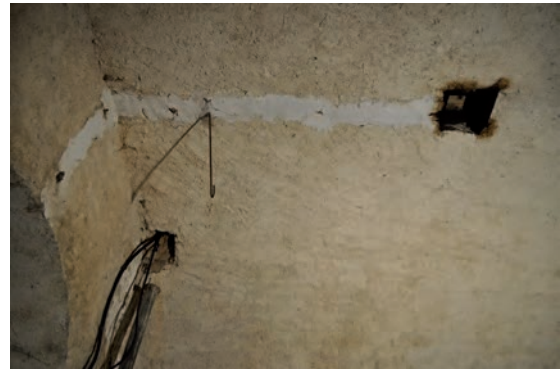
Fig. 73 : Percements de la voûte liés, pour partie au moins, à l'installation du réservoir d'eau

La pompe a également causé d'autres transformations. Outre le percement des voûtes pour le passage d'une conduite verticale jusqu'au 5^e niveau, une série de courroies partaient du 2^e niveau vers le 1^{er} niveau pour actionner la pompe; cet aménagement explique ainsi le percement de la voûte. Une saignée dans le plafond, bouchée au plâtre, est en relation avec ce percement mais il peut correspondre à une phase d'aménagement postérieur pour le passage d'une conduite ou de réseaux (fig. 73).

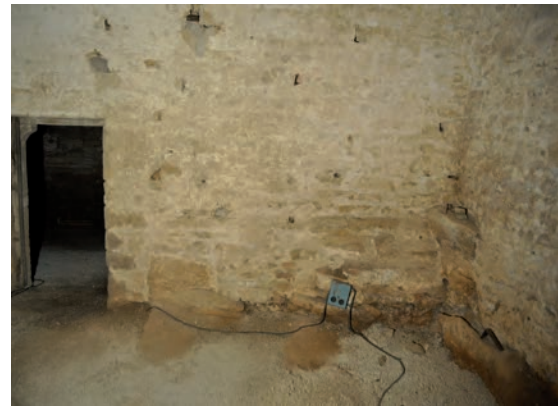
Fig. 74 : Angle nord-est de la salle 2, la roche affleure au bas du mur et au sol

Le mur nord (UM5-1-UC3) s'appuie également sur le substrat, à l'est, sur 0,95 m de hauteur. La roche affleure au sol en plusieurs points qui sont à des altitudes diverses ce qui indique que le sol de cette pièce n'était pas parfaitement nivelé (fig. 74). Aujourd'hui, la hauteur sous voûte en témoigne puisque l'on passe de 3,78 m de hauteur à l'est pour 4,35 m de hauteur à l'ouest.

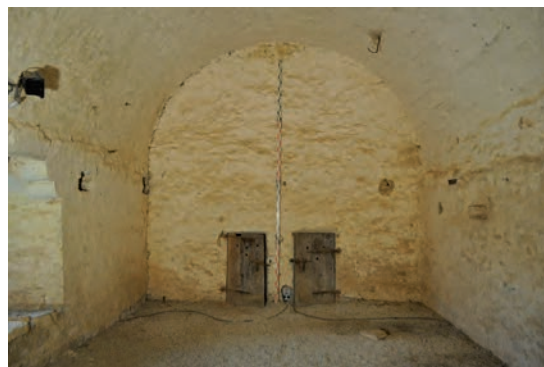
Fig. 77 : Mur de refend transversal séparant la salle 2a des salles 2b et 2c

Dans tous les cas, cet aménagement fut en service avant la mise en place du mur de refend transversal (UM7) qui sépare l'embochement le plus occidental des autres. Ce mur est également intégralement couvert d'un lait de chaux et l'on remarque seulement qu'il n'est pas liaisonné à la voûte (fig. 77).

La salle 2a est isolée de deux petites salles situées à l'ouest par un mur de refend (UM7), intégralement recouvert de lait de chaux. Ce revêtement limite les observations aux deux petites portes desservant les salles occidentales. Ces ouvertures, situées au milieu du mur, sont installées côte à côte et séparées par un espace de 0,47 m (fig. 77).

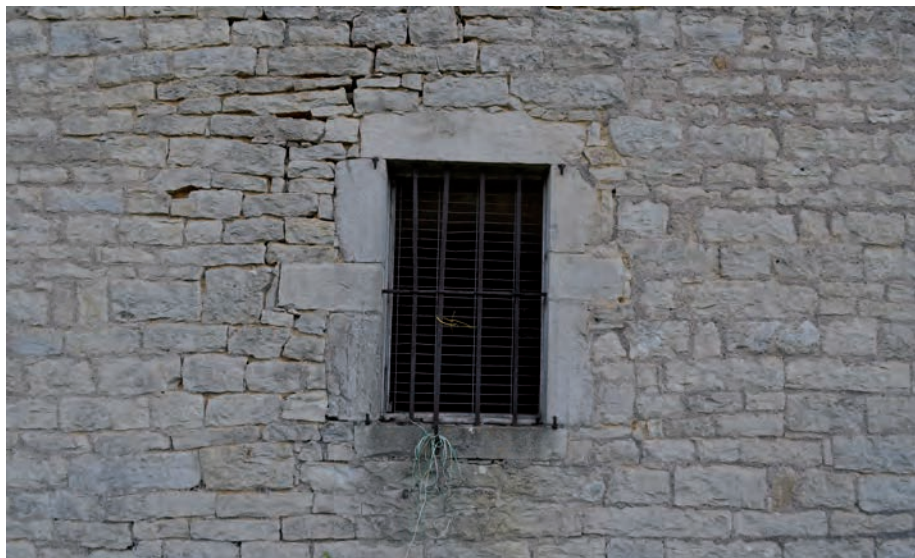
Fig. 79 : Élévation extérieure de la fenêtre (UM1-1-UC1)

L'encadrement extérieur de cette fenêtre est constitué de gros blocs calcaires taillés à la boucharde et présentant une large ciselure périphérique de 30 mm à 35 mm (fig. 79). Le linteau et l'allège présentent deux séries de trous, l'une occupée par les quatre barreaux de fer qui ferment l'ouverture et une seconde série de trois trous qui correspond sans doute à une première grille métallique. Des gonds extérieurs ont été installés par la suite entre les piédroits et le linteau ou l'appui de fenêtre; le gond du haut est tourné vers le bas afin d'éviter le dégon dage des volets, système qui implique la mise en place des volets au moment de la construction ou la fabrication sur place des volets (fig. 80).

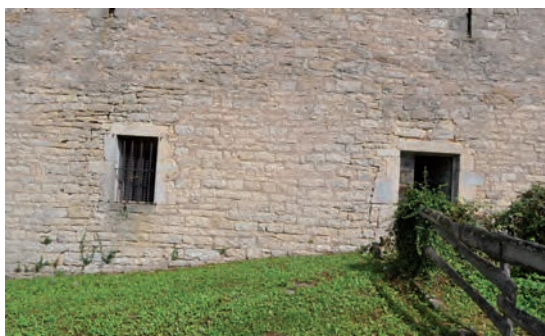
Fig. 81 : Parement extérieur entre les ouvertures du mur sud UM1-1-UC1 et UM1-1-UC2

À l'ouest de l'encadrement de fenêtre, on note la présence de nombreux blocs dont la hauteur correspond grossièrement avec celle des assises mais dont la longueur est plus faible qu'à l'accoutumée. À l'est, on note quelques blocs de calage au plus près du piédroit qui font la transition avec les assises de la maçonnerie dont les hauteurs ne correspondent pas à l'encadrement de la baie. Dans cette maçonnerie, on note des coups de sabre qui peuvent signaler une reprise plus importante de la maçonnerie entre cette ouverture et celle qui se trouve à l'est (fig. 81). Le liant utilisé est un mortier gris-blanc, très riche en petits cailloux que l'on retrouve sur tout le mur extérieur, ce qui implique un rejointoiement postérieur aux remaniements observés (UM1-1-UC4.1). Sous ce liant, en profondeur ans les joints, on trouve un mortier beige à gros granulat, très friable. Autour des gonds de volet, le scellement est réalisé à l'aide d'un ciment très fin, sans inclusion, ce qui implique une mise en place plus tardive.

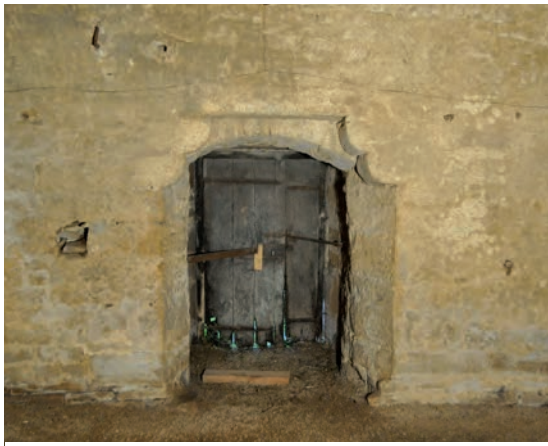
Fig. 83 : Parement intérieur de la porte du mur sud (UM1-1-UC2)

phérique, soutenant un double encorbellement réduisant la portée du linteau à 0,87 m (fig. 83). Le couvrement est ensuite assuré par un arc surbaissé constitué de claveaux de 14 cm à 17 cm de largeur pour 45 cm de longueur à l'exception de la clé qui mesure 5 cm de largeur seulement. Les joints de cet arc ont été repris puisque le liant recouvre partiellement le lait de chaux. Le couvrement est ensuite assuré par 8 pièces de bois, de 8 cm à 13 cm d'épaisseur au moins, probablement en remploi puisque l'on remarque une trace d'emboîtement sur une pièce et un trou de cheville sur une autre (fig. 84).

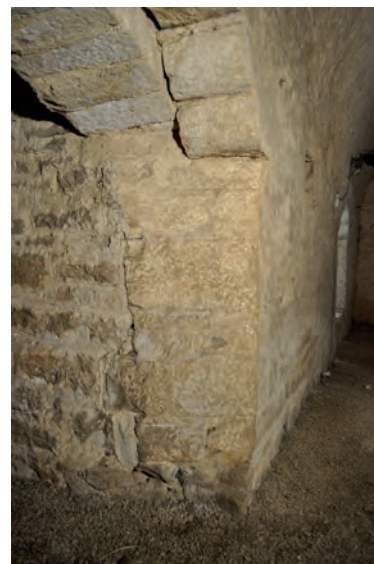
Fig. 86 : Détail du piédroit occidental avec traces de retailles des assises inférieures

Plusieurs traces de retaille sont visibles au niveau des piédroits. Sur la seconde assise du piédroit oriental, le bloc a été adapté au nouveau plan de l'embrasure. En partie basse, au niveau du sol actuel, deux assises présentent des traces de retaille qui pourraient suggérer une disposition d'origine avec un mur sous-appui de faible hauteur (fig. 86).

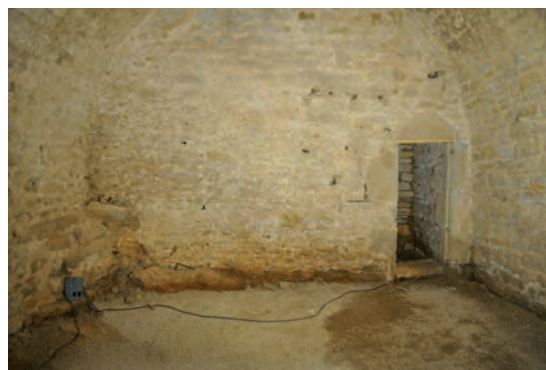
Fig. 88 : Mur oriental de la salle 2 a

Cette porte, située à l'angle sud-est de la salle 2 a, dessert un escalier inséré dans l'épaisseur du mur oriental. Elle mesure 0,60 m de largeur pour 1,59 m de hauteur mais le seuil actuel n'est pas en place et il faut restituer une hauteur initiale de 1,80 m au moins (fig. 88, 89).

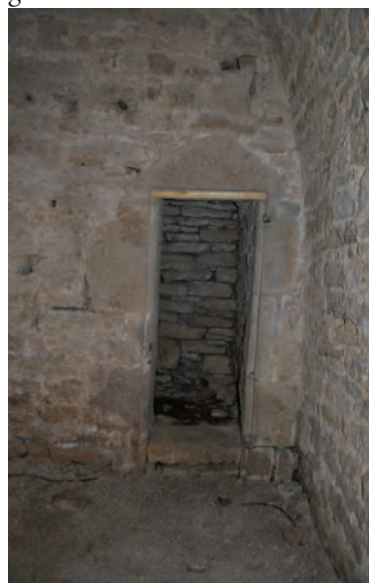
Fig. 89 : Porte de l'escalier intrapariétal

Son encadrement est constitué de gros blocs calcaires taillés à la broche avec, parfois, un surfaçage à la laie. Les piédroits recourent fréquemment à des blocs de forte hauteur; le linteau présente une forme globalement triangulaire qui lui fournit une épaisseur plus importante au centre

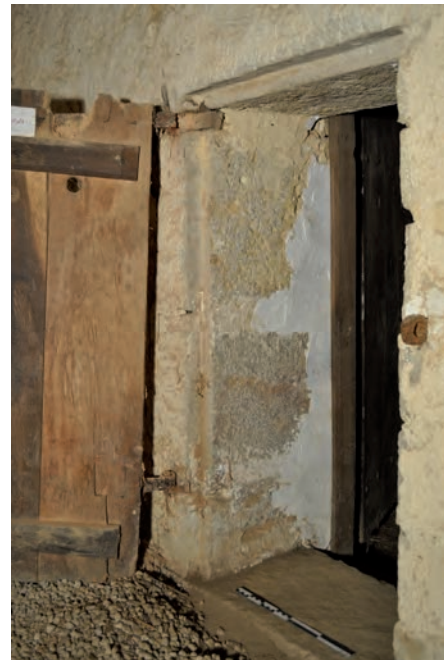
Fig. 90 : Détail de la porte de la pièce 2b

La porte sud (UM7-1-UC1) dessert la salle 2b. Elle mesure 0,60 m de largeur pour 1,16 m de hauteur à l'est (côté salle 2a) et 1,45 m à l'ouest (côté salle 2b). L'encadrement est constitué de blocs calcaires de moyen et gros appareil, taillés à la broche avec une ciselure périphérique; il est pourvu d'une feuillure de 35 mm à 40 mm de largeur pour 50 mm de profondeur. Le seuil extérieur de la porte est constitué d'un bloc monolithique engagé sous les piédroits. Les gonds actuels sont insérés dans le piédroit sud avec une fermeture de la porte, par l'extérieur dans un anneau métallique ménagé dans le piédroit nord; il n'y a pas de traces de gonds plus anciens (fig. 90). D'importantes reprises au plâtre recouvrent le mortier beige à gros granulats qui lie les blocs

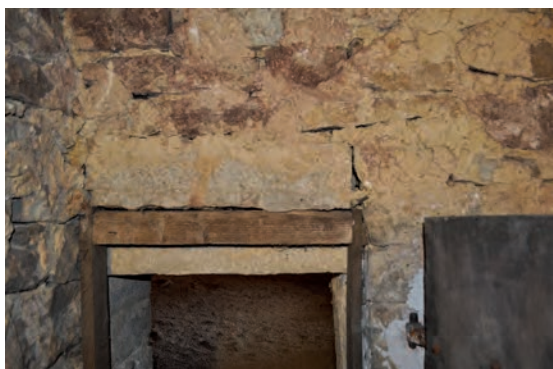
Fig. 91 : Détail du linteau intérieur

Cette porte ouvre sur une petite pièce de 2,75 m de longueur pour 1,98 m de largeur, voûtée d'un demi-berceau. La hauteur entre le sol de terre battue et la voûte est de 2,65 m au sud et 4,53 m au nord. De ce côté, le mur (UM8) qui la sépare de la salle 2c, se trouve dans l'alignement du tableau nord de l'embrasure de porte. Au sud, l'angle entre l'embrasure de la porte et le mur est assuré par des moellons calcaires en moyen appareil, équarris et grossièrement assisés, qui se situent légèrement en retrait de l'encadrement délimitant ainsi une feuillure interne. Le linteau couvrant l'embrasure du côté intérieur présente une arête inférieure très irrégulière; plus étonnant, il est faiblement engagé dans le mur nord et ne repose pas sur le piédroit sud (fig. 91). Sa position, plus haute que le linteau extérieur, et celle du seuil, plus bas côté intérieur, expliquent la plus grande hauteur de la porte de ce côté. Deux gonds situés sur le parement intérieur du mur de refend (UM7-1-UC4) soutiennent une porte qui vient buter contre une huisserie relativement récente puisque posée après la réfection au plâtre de l'angle entre l'embrasure de porte et l'UM7. Ces gonds sont eux-mêmes au cœur de reprises au plâtre et n'appartiennent donc probablement pas à l'état initial de cette porte.

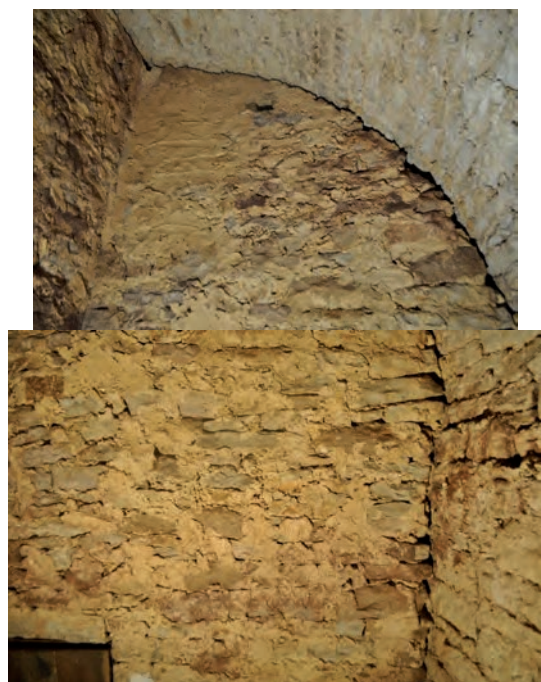
Fig. 92 : Détails de l'UM7-1-UC4

Le mur de refend séparant la salle 2b de la salle 2a (UM7), n'est pas lié au mur sud de la salle 2 (UM1) ni à la voûte (fig. 92). Le parement occidental de ce mur (UM7-1-UC4) est constitué de moellons en petit et moyen appareil avec des pierres plus petites en bas (6 cm x 21 cm à 8 cm x 35 cm) et plus grandes vers le haut (14 cm x 40 cm à 14 cm x 53 cm)⁴⁵. Quelques blocs sporadiques présentent des traces de taille à la broche. Un champignon rougeâtre recouvre en grande partie le mur, surtout en partie basse et gêne les observations. Un enduit beige-marron à grain fin, riche en nodule de chaux et contenant des inclusions argileuses et quelques charbons est largement conservé sur ce mur ; il est recouvert au niveau des gonds par les reprises en plâtre. À 4,02 m du sol et 0,87 m du mur nord, on remarque un trou rectangulaire maçonné, de 10 x 8 cm pour 32 cm de profondeur, au fond duquel

14 cm x 58 cm) et grossièrement assisés. La voûte présente, comme en salle 2 a, un léger retrait vers l'intérieur du mur par rapport à l'aplomb du parement (fig. 92). On retrouve en partie basse, un champignon rougeâtre, probablement lié aux remontées capillaires. Par endroits, les blocs présentent des traces de concrétions calcaires formant une fine couche blanchâtre⁴⁷.

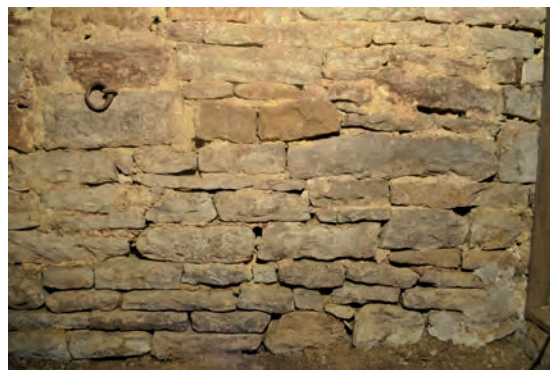
Fig. 93 : Détail de l'UM8-1-UC1, près de la porte

Le mur nord (UM8-1-UC1) présente également un appareil en moellons calcaires équarris de petit et moyen module, recouverts par un enduit beige-marron à grain fin, plus ou moins riche en nodules de chaux selon les endroits et assez similaire au mortier de l'UM7⁴⁶. Quelques blocs en pierre de taille sont également inclus dans la maçonnerie (fig. 93). Le parement est irrégulier mais le niveau de recouvrement par l'enduit empêche souvent d'arbitrer entre des reprises circonscrites ou des portions de parement moins soignées. Ce mur n'est pas lié au mur ouest (UM2) ni à la voûte (fig. 94). Le plus souvent, ce sont les blocs de ce mur qui se prolongent derrière l'UM7-1-UC4, l'inverse s'observe toutefois dans quelques cas ce qui permet de conclure à la construction de ces deux murs au cours d'une même campagne. Notons enfin, un anneau métallique fiché dans le mur à 0,50 cm de la porte environ.

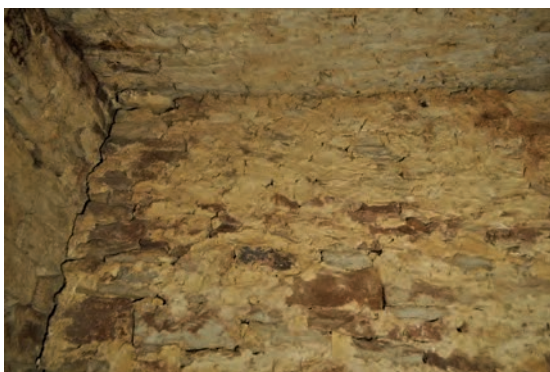
Fig. 94 : Jonction de l'UM8, du mur sud et de la voûte

Sur le mur sud (UM1), on retrouve des moellons équarris de petit et moyen appareil, assez allongés (8 cm x 21 cm, 11 cm x 39 cm, 14 cm x 30 cm,

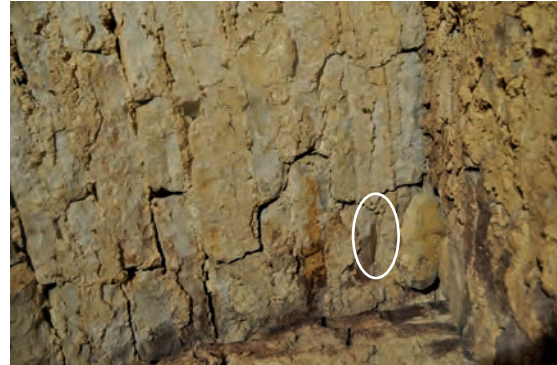
Fig. 96 : Détail du plafond de la voûte avec trace de planche et morceau de bois conservé (entouré)

La voûte est également formée de moellons équarris assez allongés, liés par un mortier beige à grain grossier, riche en cailloux, qui se prolonge en enduit sur l'essentiel de la voûte⁵⁰. À proximité du mur ouest, l'enduit de la voûte conserve le négatif des planches et un fragment de bois est encore prisonnier du mortier (fig. 96).

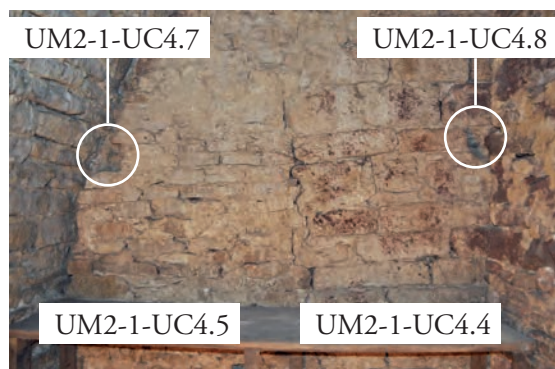
Fig. 97 : À gauche, l'appareil de petit module, à droite, de plus grands moellons

plat; au nord (UM2-1-UC4.4), une maçonnerie grossièrement assisée en moellons de moyen appareil mais qui ne s'insère pas correctement avec l'appareil du bas du mur, la jonction se faisant avec de nombreux sauts d'assise (fig. 97). Les liants sont beiges, à grain grossier, riches en inclusions au nord⁵³, moins au sud⁵⁴, et avec quelques nodules de chaux.

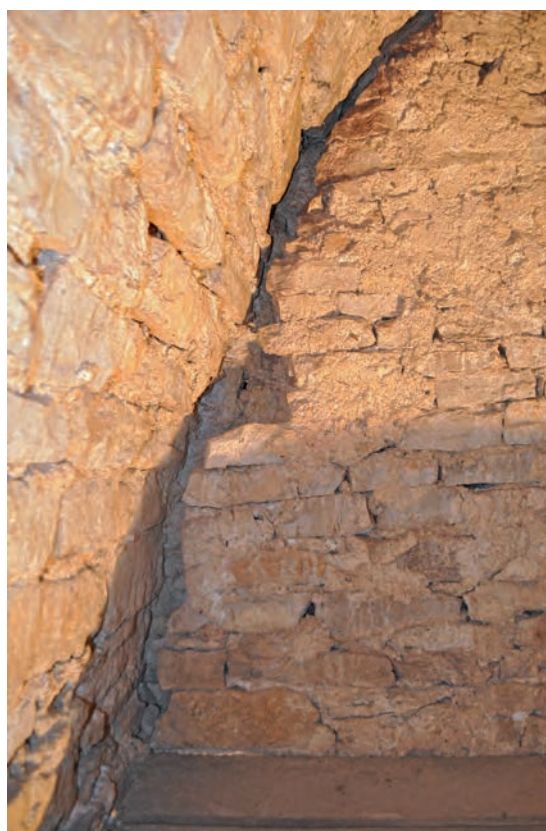
Fig. 98 : Détail de l'UM2, à sa jonction avec le mur sud

Nous avons déjà évoqué que ce mur ouest se poursuit derrière le mur nord (UM8) mais qu'il n'est pas liaisonné avec le mur sud ni la voûte. Le trou dans la maçonnerie situé en hauteur, au sud, permet une observation complémentaire. En effet, 15 cm derrière ce parement semble être présent un autre parement de pierres contre lequel vient buter la voûte du mur sud (UM1), comme si un placage avait été appliqué contre le mur (fig. 98). Cette disposition rappelle celle observée sur le mur oriental de la salle 1. La récurrence de cette observation, certes à travers de toutes petites fenêtres d'observation, amène à formuler une hypothèse liée à la mise en oeuvre de la voûte. Celle-ci pourrait être mise en place le long du mur de façade puis un parement propre à chacun des deux vaisseaux voûtés en berceau

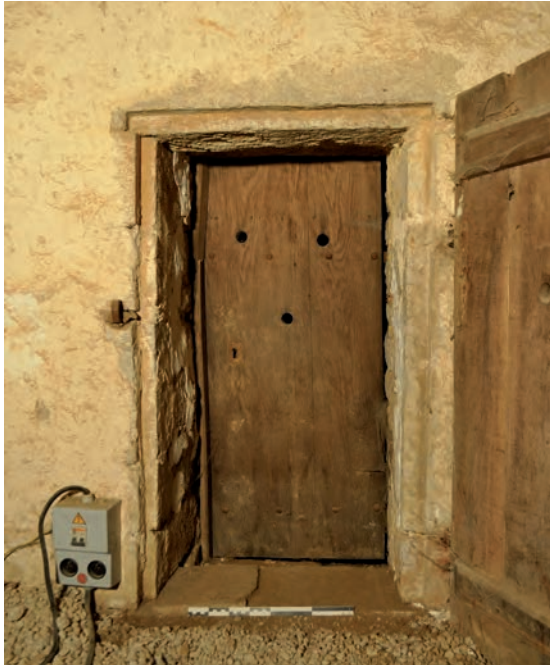
Fig. 99 : Porte de la salle 2c (UM7-1-UC2)

puisqu'elle se prolonge 2 cm trop au sud. Ceci peut-être le résultat d'une mise en œuvre trop rapide et cet espace pouvait être comblé au mortier (fig. 99). Le linteau est moins épais que celui de la pièce 2b. Son arrière-linteau situé légèrement plus haut, de 2 cm à 3 cm.

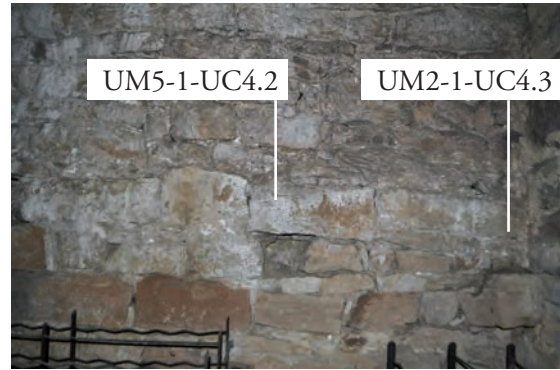
Fig. 100 : Parement du mur nord, à l'est

Là aussi, il peut s'agir d'une démarche volontaire, ce secteur présentant des signes de reprises avec, à l'angle nord-est, un bloc (UM5-1-UC.4.3) en encorbellement inséré dans le mur nord et le mur sud et, entre ces deux aménagements, une assise de petites pierres en calage. Les fonctions de ces aménagements demeurent incertaines mais l'on peut envisager, pour la pierre en encorbellement un support éventuel pour du luminaire (fig. 100).

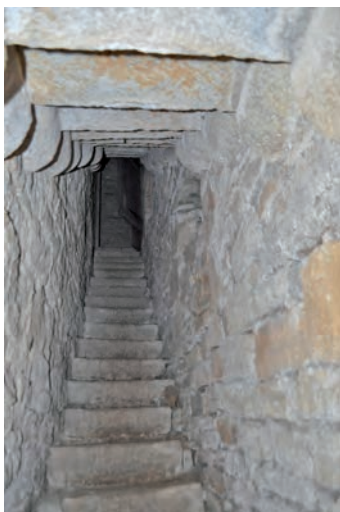
Fig. 102 : Escalier intrapariétal entre le 1^{er} et le 2^e niveau

L'escalier intrapariétal desservi par la salle 2a assure la distribution verticale entre le 1^{er} et le 2^e niveau. Il débute par un petit palier de 0,62 m (largeur de la porte) sur 0,65 m à 0,70 m (largeur de l'escalier), couvert par deux dalles calcaires (fig. 102). Les murs du palier et de l'escalier sont maçonnés en moellons calcaires grossièrement assisés. Le mur sud et le mur est sont partiellement liaisonnés. Les pierres de la paroi orientale semblent mieux assisées.

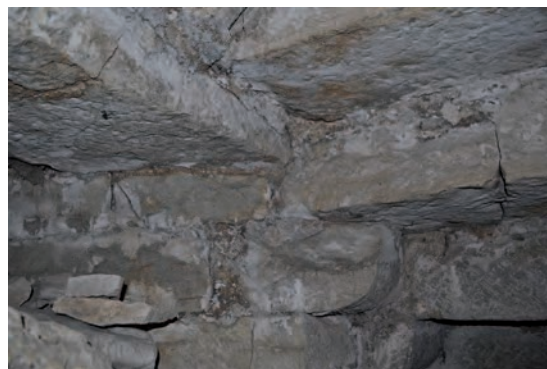
Fig. 103 : Modification du couvrement de l'escalier pour insérer le linteau de la baie

L'ouverture la plus basse (UM4-1-UC1), aujourd'hui sous le niveau de sol de la cour, est obstruée par une maçonnerie en moellons soigneusement assisés. Cette baie présente une embrasure de 1,01 m de hauteur (dont 0,42 m non comblé), 0,84 m de largeur pour 0,58 m à 0,60 m de profondeur. À l'intérieur, l'encadrement de la baie est en blocs de moyen à gros appareil, taillés à la broche avec une ciselure périphérique. Afin d'assurer correctement le couverture de cette baie, les bâtisseurs ont supprimé un corbeau de l'escalier afin de permettre l'engagement du linteau de la fenêtre profondément au-dessus du piedroit sud (fig. 103). Le comblement de cette baie comporte un mortier très différent de celui de l'escalier, ocre-jaune, avec des inclusions de cailloux de faible densité, de gros nodules de chaux et quelques charbons de bois dont l'un d'eux a livré une datation, après calibration, entre 1186 et 1277⁵⁶. Partiellement comblée seulement en partie haute, on aperçoit les blocs de l'encadrement extérieur, en gros appareil calcaire, qui définissent un jour d'une dizaine de centimètres de largeur.

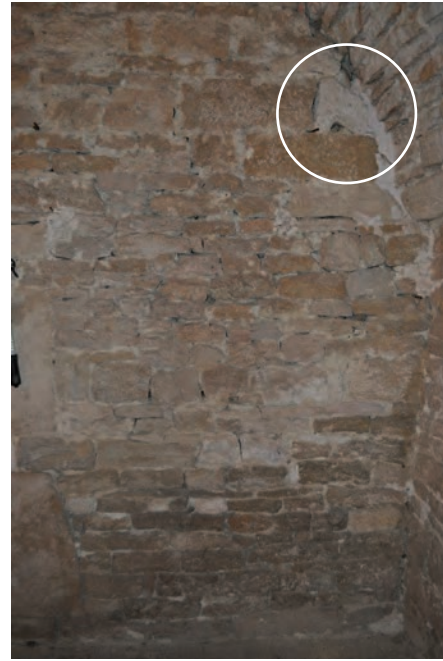
Fig. 105 : Moitié nord du parement est du mur de refend (UM9) avec un remploi (entouré)

Ce mur de 0,70 m d'épaisseur est maçonné en moellons calcaires de petit à moyen module, équarris, et il n'est pas liaisonné aux murs latéraux ou à la voûte. Le soin apporté aux assises de son appareil est très variable. À l'est (UM9-2-UC2), on note quelques assises de réglage bien nettes, au niveau des départs de voûte des murs latéraux et du linteau de porte notamment, et quelques-unes plus grossières⁶⁰ (fig. 105). Au nord de la porte, on remarque également quelques pierres de grand gabarit qui se distinguent du reste de la maçonnerie; certaines présentent des traces de taille à la broche. Un remploi sur lequel on détecte une feuillure est également visible en hauteur, il s'agit probablement d'un linteau. Sur le parement ouest (UM9-2-UC3), les assises sont plus irrégulières même si l'on détecte une assise de réglage à 0,95 m du sol, bien cohérente avec les blocs de l'encadrement de la porte (UM9-3-UC1) (fig. 106). En haut, un carreau de pavement à pâte rouge, de 13,5 cm de côté au moins

pour 25 mm d'épaisseur, biseauté, est inséré dans la maçonnerie, sans doute tardivement.

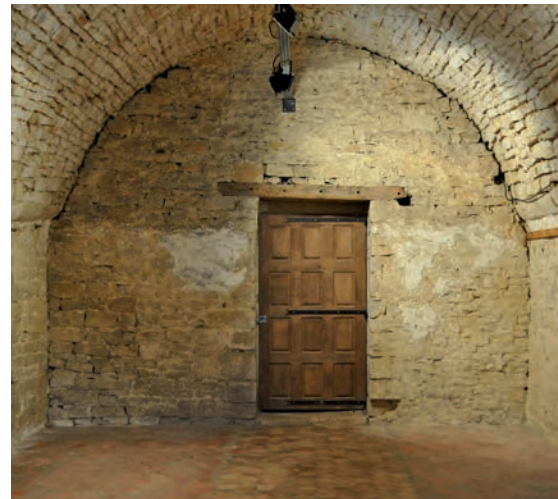
Fig. 106 : Parement ouest du mur de refend

Les pierres sont liées par un mortier beige à grain fin, comportant de petits nodules de chaux (2 mm environ) et de cailloux, qui recouvre largement les blocs⁶¹. Dans la salle 3 b et dans l'embrasure de la porte, un enduit blanc le recouvre et se prolonge sur le mur nord.

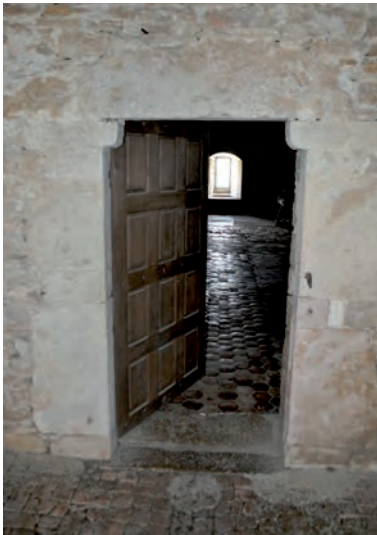
Fig. 107 : Détail de la porte (UM9-2-UC1)

Les piédroits ne présentent aucune moulure. Ils soutiennent deux corbeaux qui amortissent le linteau. La modénature de ces corbeaux diffère totalement des autres portes de la tour. Ils sont peu saillants et se composent d'un quart de rond de faible diamètre en partie basse et d'un bandeau assez large en haut (fig. 107).

Piédroits et embrasure sont bien chaînés et leurs maçonneries usent des mêmes mortiers que sur le reste du mur; un charbon de bois a été repéré dans le mortier beige mais n'a pas fait l'objet d'une datation radiocarbone⁶². Une partie de pierre est éclatée sur le piédroit, cette détérioration qui témoigne sans doute d'un trou de verrouillage de la porte à l'origine de cette fragilité. Au sud, les tirants métalliques des gonds anciens sont encore visibles. L'embrasure est couverte par trois pièces de bois. Il s'agit de remplois puisque l'une d'elles comporte une mortaise avec trou de chevillage et qu'une autre présente une série de trous circulaires de 3,5 cm de profondeur qu'il faut sans doute mettre en lien avec une construc-

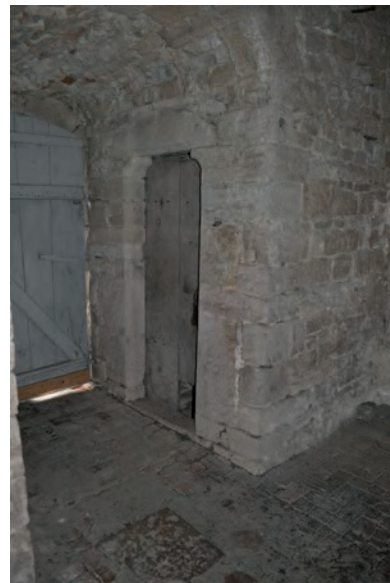
Fig. 108 : Tableau sud de la porte (UM4-2-UC3) percé de la porte de l'escalier intrapariétal (UM4-2-UC2)

À l'est du mur de refend (UM9), la salle 3 a assure la distribution de l'ensemble du niveau. Une porte (UM4-2-UC3), située dans le mur oriental, ouvre sur la cour. L'escalier intrapariétal en provenance du 1^{er} niveau aboutit dans l'embrasure de cette porte, au sud (fig. 108). Le mur sud de cette pièce est percé d'une porte (UM5-2-UC1) qui dessert la salle 4 et un aménagement (UM5-2-UC2) réalisé dans la voûte permettrait de communiquer directement avec le 3^e niveau (cf. infra). Au nord, enfin, cette pièce dessert l'escalier intrapariétal qui se développe dans le mur

Au sud, le tableau de l'embrasure se limite en fait à l'encadrement de la porte de l'escalier reliant le 1^{er} et le 2^e niveau (UM4-2-UC2) (fig. 108). À l'ouest, les blocs de cet encadrement forment une chaîne d'angle en besace avec le piédroit de l'embrasure. À l'est, l'articulation avec l'encadrement

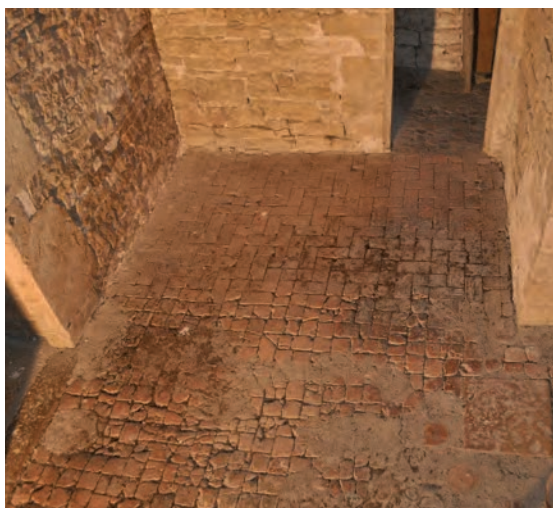
Fig. 109 : Sol de la pièce 3 a

Le sol de cette pièce est constitué de briques de 20,5 cm x 10,3 cm, lissées à la main (fig. 109). Complètes sur la périphérie de la pièce, elles sont largement fracturées au centre, en raison d'un léger affaissement du sol. Dans ce secteur, les traces de lissage ne sont plus visibles car les briques ont été polies par les passages répétés. Quelques réparations au ciment, incluant quelques carreaux de pavement et tomettes sont également visibles. L'état de conservation de ce sol suggère qu'il est en place depuis assez longtemps. Pour autant, il ne s'agit pas du sol d'origine; en effet, il vient buter contre le mur de refend (UM9) et lui est donc postérieur. Par ailleurs, on note que les dimensions des briques sont plus réduites que les exemplaires comtois médiévaux connus, certes peu nombreux, tous supérieurs à 25 cm x 12 cm⁶⁴.

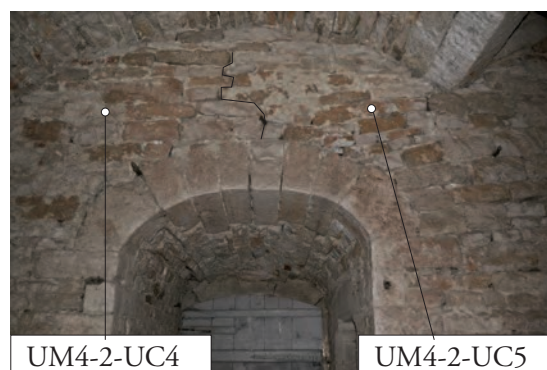
Fig. 110 : Mur oriental de la salle 3 a

sure de la porte ce qui suggère une construction de ces deux murs de manière concomitante au moins jusqu'au niveau du sommet des piédroits. Ensuite, le couverture de l'embrasure de porte fut mis en place, puis la partie haute de ce mur oriental. Celle-ci est beaucoup moins régulière. Elle révèle surtout une grande disparité entre la partie nord du mur où les assises conservent une assez bonne horizontalité, avec notamment une assise de réglage au niveau de l'extrados de l'arc, tandis qu'au sud les assises sont beaucoup plus irrégulières (UM4-2-UC5) (fig. 110). Cette disparité est à mettre en relation avec un aménagement réalisé dans la voûte de l'ensemble de la pièce 3 sur lequel nous reviendrons en détail. De manière générale, la voûte est composée de moellons calcaires allongés qui se poursuivent systématiquement au-delà du parement oriental de cette pièce ce qui semble indiquer une mise en place de la voûte avant la construction de la partie supérieure de ce mur, au moins en parement.
