THÈSE DE DOCTORAT
EN HISTOIRE ET ARCHÉOLOGIE DU MOYEN ÂGE

LE PATRIMOINE FORTIFIÉ
DU LIGNAGE DE NEUFCHÂTEL-BOURGOGNE
(XIII^e-XVI^e SIÈCLES)

VOLUME 4 – ANNEXES

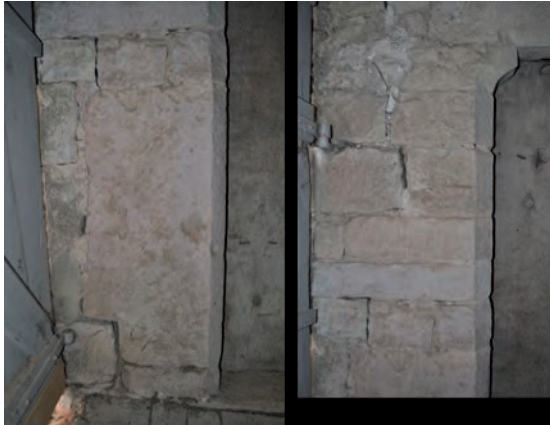
Fig. 111 : Jonction entre l'encadrement de la porte extérieure (UM4-2-UC3) et celle de l'escalier intrapariétal (UM4-2-UC2)

de la porte extérieure est plus complexe car si certains blocs des deux encadrements se superposent, et si les hauteurs de leurs assises sont cohérentes, leur imbrication est trop faible pour garantir une mise en oeuvre commune. En partie supérieure, on observe une maçonnerie de remplissage mais celle-ci ne témoigne pas nécessairement d'une reprise tardive mais pourrait correspondre à la succession d'étapes de construction dans cette zone complexe où beaucoup d'éléments furent réservés dans les maçonneries (fig. 111).

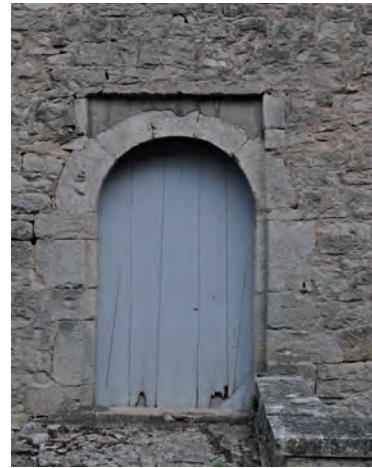
Fig. 112 : Parement extérieur de la porte

À l'extérieur, cette porte couverte d'un arc en plein cintre présente une feuillure externe de 70 mm de largeur, dimension comparable à celle de la porte extérieure du 1^{er} niveau. Cette feuillure ne suit pas le sommet des claveaux mais forme une réservation rectangulaire. La forme de cette feuillure doit toutefois être relativisée car la partie haute des claveaux est recouverte de ciment et les blocs qui forment l'encadrement supérieur de ce rectangle ne sont manifestement pas en place. En effet, on observe au-dessus du sommier sud un petit moellon posé de biais, en légère saillie de la façade, et sans liaison avec les claveaux; le bloc situé au-dessus est posé de chant et correspond également à une reprise (fig. 112,113). Par ailleurs, la partie supérieure de ce sommier présente une taille bien régulière, parallèle au sol, ce qui suggère que la feuillure d'origine devait suivre l'extrados des claveaux et non former un encadrement rectangulaire. Elle se rapprochait donc de la disposition observée sur la porte du 1^{er} niveau. Les raisons comme la datation de la transforma-

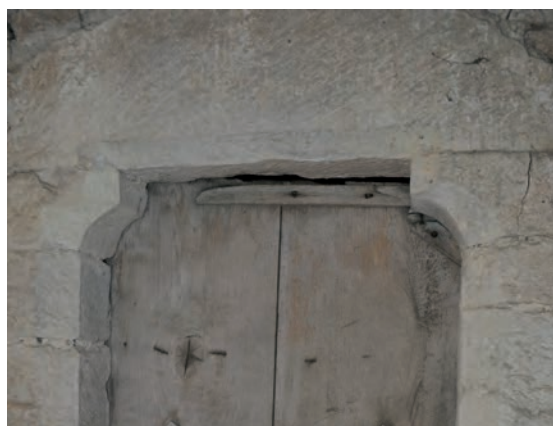
Fig. 114 : Détail de la porte UM4-2-UC2

L'encadrement extérieur de cette ouverture (porte type 1) de 0,71 m de largeur est inclus dans le tableau sud de l'embrasure décrite précédemment. Cette baie est de style identique à celle de la porte du mur de refend du 1^{er} niveau (fig. 114). Les piédroits en blocs calcaires de moyen module, taillés à la broche et à la laie, présentent un chanfrein qui se poursuit sur les coussinets et le linteau de la porte. La partie supérieure du linteau est taillée en arc de cercle et il offre donc une plus grande épaisseur au centre que sur les bords. Au-dessus de la partie la plus haute du linteau, une assise de réglage est marquée par la présence de plusieurs cales; elle correspond également au sommet du piédroit de l'embrasure de la porte (UM4-2-UC3).

Plusieurs blocs du piédroit ouest de cette porte appartiennent également au piédroit de l'embrasure et sont visibles sur le parement est de la salle 3a, attestant d'une très forte imbrication de ces éléments. Trois blocs sont également fortement engagés dans le parement du mur ouest de l'escalier (UM4-1-UC5) jusqu'à 0,60 m de longueur pour celui situé à la base. L'usage de plusieurs blocs verticaux dans ce piédroit ne doit pas surprendre compte tenu de l'exiguïté de l'espace.

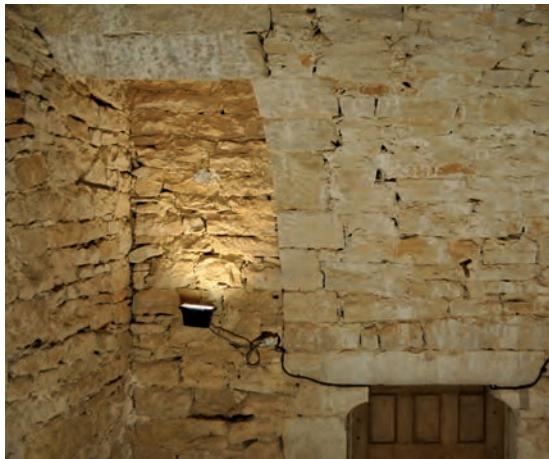
Fig. 116 : Paroi est de la salle 3 a et conduit

À l'angle sud-est de la salle 3 a, la voûte en berceau s'interrompt pour laisser un conduit de 0,90 m de largeur et 0,74 m de longueur. À l'ouest de ce conduit, une chaîne d'angle en blocs de moyen à grand module, taillés à la broche, se situe à l'aplomb du piédroit de la porte menant vers la salle 4 (fig. 116). Cette chaîne d'angle est cohérente avec les rangées de pierres de la voûte et les blocs correspondent en général à deux rangs de pierres.

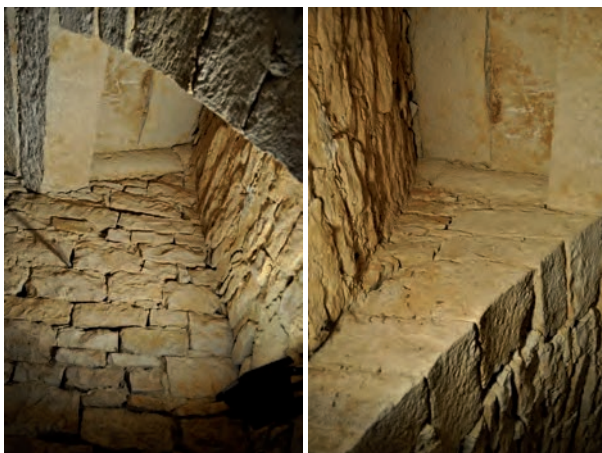
Fig. 117 : Parois latérales du conduit

Cette chaîne d'angle supporte deux blocs calcaires qui font office de linteau et amortissent la voûte en avant du conduit. La paroi ouest du conduit est essentiellement composée de ce piédroit, surmonté de quelques moellons en partie hautes (fig. 117). À l'est, le mur de la salle 3 a forme également la paroi latérale de ce conduit. Celui-ci est, dans son état actuel, couvert par des dalles qui reposent à l'est et à l'ouest sur un léger encorbellement. Vers le nord, ces dalles sont en butée contre le linteau supérieur supportant la

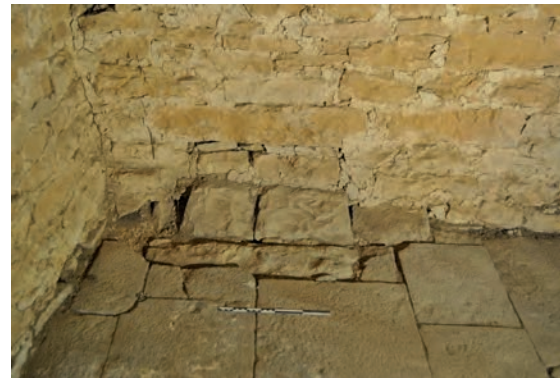
Fig. 118 : Sol du 3^e niveau dont émergent des blocs appartenant au couvrement du conduit.

Au 3^e niveau, la partie supérieure de la dalle la plus au sud se trouve juste sous le niveau de sol actuel (fig. 118). Dans son prolongement, vers le sud, deux blocs dont la partie supérieure en quart de rond émerge du sol actuel viennent buter contre une maçonnerie de remplissage. Celle-ci est surmontée par un linteau de pierre incorporé dans le mur de refend de ce niveau. Deux hypothèses de travail peuvent être élaborées à ce stade :

- en l'absence des dalles, un conduit vertical relierait les 2^e et 3^e niveaux ;
- un passage (escalier ?) incorporé dans la voûte des salles 3 a et 4 permettrait d'accéder dans la salle 6 au 3^e niveau.

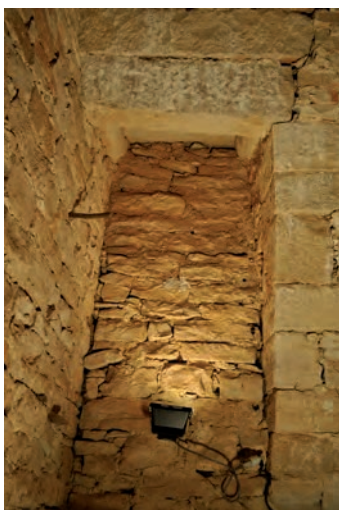
Fig. 119 : Mur sud du conduit

Au second niveau, le mur situé au sud de ce conduit est composé de moellons équarris de petit et moyen module grossièrement assisés. En partie basse (UM5-2-UC3), leurs assises sont globalement cohérentes avec celles définies par les blocs du piédroit oriental de la porte menant à la salle 4 (UM5-3-UC1), sans être toutefois chaînées avec ce piédroit. En partie haute (UM5-2-UC3.1), les moellons ne sont chaînés ni à l'est ni à l'ouest et ils présentent un appareil désordonné, disposition compatible avec un bouchage (fig. 119).

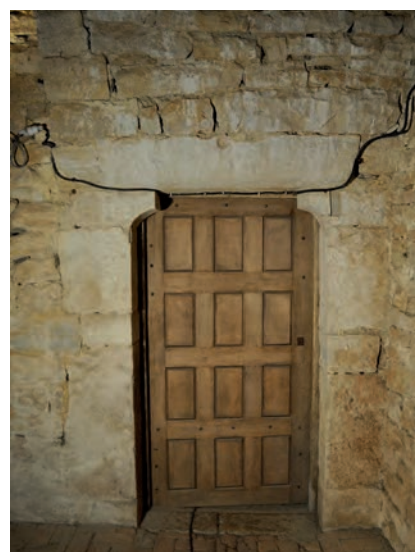
Fig. 121 : Porte entre les salles 3a et 4

Dans la salle 3a, on peut distinguer deux espaces distincts sur les 2,50 m de longueur du mur de refend. À l'est, une maçonnerie (UM5-2-UC3) en moellons calcaires équarris, de petit et moyen module, se trouve sous l'aménagement de la voûte ; à l'ouest, une porte (UM5-2-UC1) de 1,00 m de largeur et 1,79 m de hauteur, mène vers la salle 4 (fig. 121).

Du côté de la salle 3a, cette porte présente deux piédroits en blocs calcaires de grand appareil, taillés à la broche et à la laie avec une ciselure périphérique, supportant deux coussinets sur lesquels reposent le linteau. À la différence de la porte du mur de refend du 1^{er} niveau (UM5-1-UC1) et de celle de l'escalier intrapariétal est au second niveau (UM4-2-UC2), aucun chanfrein n'est visible sur cet encadrement. Les coussinets paraissent être par conséquent plus hiératiques mais de dimensions comparables aux précédentes

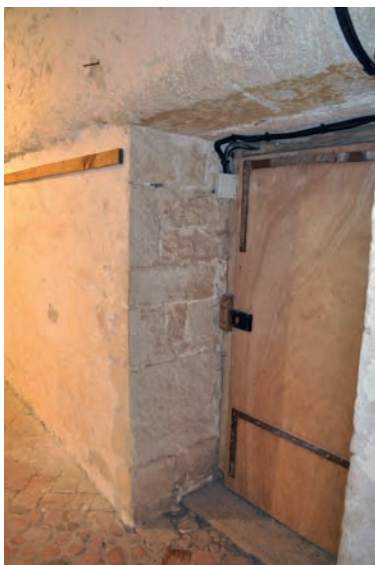
Fig. 122 : Embrasure de la porte (UM5-2-UC1)

L'embrasure de cette porte, du côté de la salle 4, mesure 1,15 m de largeur, 0,68 m de longueur (hors piédroits, longs de 0,20 m) et 1,97 m de hauteur. Les piédroits de l'embrasure sont formés de grands blocs calcaires, taillés à la broche et parfois à la laie, largement recouverts par un lait de chaux. On note toutefois que les piédroits de l'embrasure forment de belles chaînes d'angle en besace. À l'ouest, un bloc de grandes dimensions traverse toute la largeur du mur (fig. 122). L'embrasure est couverte par un arrière-linteau en bois de 0,08 m d'épaisseur, très détérioré, et de deux dalles calcaires fissurées, celle du sud formant un encorbellement amortissant la voûte de la salle 4. Des pierres situées dans le tableau ouest sont fracturées et forment une sorte de bouchon, difficilement observable en raison d'une boîte de dérivation électrique ; si ces blocs ont été déchaussés, l'arrière-linteau en bois peut être rapporté.

encore davantage. On n'observe plus les gonds d'origine mais les trous de verrouillage, dans l'embrasure et sur le piédroit occidental, attestent que le sens d'ouverture n'a pas été modifié.

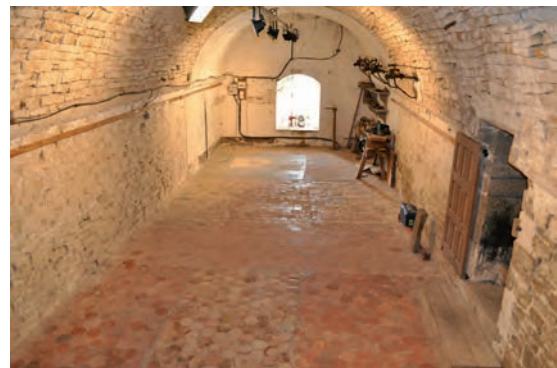
Fig. 123 : Vue générale de la salle 3 b (vers l'ouest)

Sa partie occidentale, sur 3,60 m de longueur, est entièrement recouverte d'un enduit au plâtre. Au niveau de sa limite orientale, particulièrement nette, on observe une ligne tracée à la mine, probablement pour l'installation d'une cloison au XIX^e siècle. Les sols hétérogènes de cette pièce étayaient cette hypothèse puisque l'une des ruptures correspond à cette limite (fig. 123).

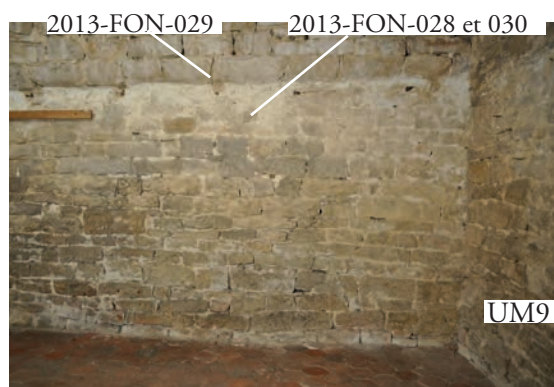
Fig. 124 : Parement du mur nord

Le mur nord est bâti en moellons calcaires équarris de moyen module, grossièrement assisés avec des assises de réglage régulières, toutes les 3 ou 4 assises. L'encorbellement qui amortit la voûte n'est pas aussi bien assisé que l'on pourrait s'y attendre. Hormis la partie occidentale, couverte de plâtre⁶⁹, ce mur est maçonné avec un mortier blanc-beige, au grain fin, contenant peu d'inclusions hormis des nodules de chaux⁷⁰. Il est recouvert d'un lait de chaux qui peut correspondre à une couche de finition lors de la même campagne. Sous ce mortier, un autre liant beige, à grain grossier, avec des inclusions de cailloux plus ou moins denses, est visible dans ce mur et dans la voûte⁷¹ (fig. 124).

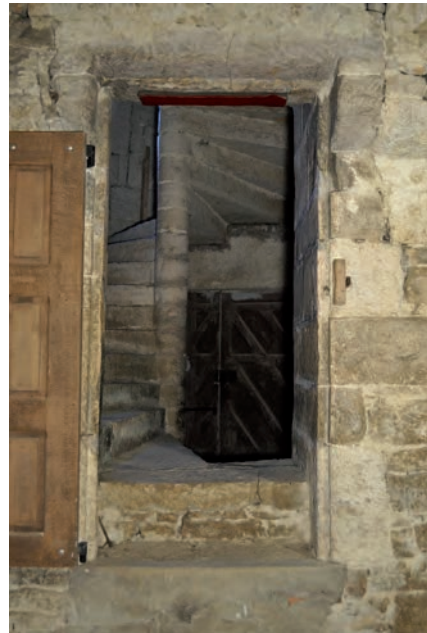
Fig. 127 : Articulation entre la porte et la tourelle d'escalier

par rapport au niveau de sol de la pièce 3b et desservir par les 6^e et 7^e marches de la tourelle d'escalier. De ce fait, il a fallu créer un emmarchement dans l'embrasure de porte et sur le sol de la salle 3b pour permettre la circulation. De plus, il a fallu renvoyer le linteau de porte vers le haut créant ainsi une rupture dans l'encorbellement de la pièce. Il en découle, du côté de la salle 3b, une allure assez étonnante pour cette porte de 0,78 m de largeur, 1,73 m de hauteur et 0,85 m à 1,00 m de profondeur. Les piédroits sont en effet surmontés d'un corbeau qui rappelle – sans en reprendre le profil – l'encorbellement amortissant la voûte. Ces corbeaux sont assez hauts et ils soutiennent un linteau dont la partie centrale est adoucie en quart de rond, assurant en quelque sorte la continuité de la moulure de l'encorbellement et permettant aussi de réduire les traumatismes en cas de choc de la tête contre ce linteau (fig. 127). Une feuillure de 38 mm à 40 mm de côté est réservée dans les piédroits et le linteau. La porte est ainsi rejetée vers l'intérieur de la pièce 3b où l'ouverture est plus commode que dans l'escalier. Un argument défensif pourrait également être évoqué, ce sens de fermeture offrant la possibilité d'une meilleure résistance à l'enfoncement dans le scénario d'une progression du bas de la tour vers le sommet; toutefois les traces des systèmes de verrouillage contredisent cette hypothèse avec une fermeture depuis l'intérieur de la salle 3b et non depuis l'escalier.

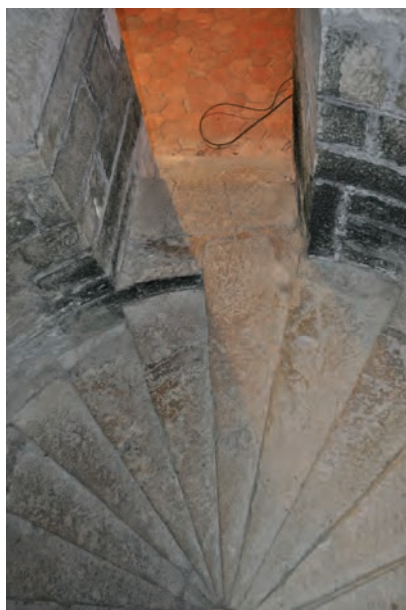
Fig. 128 : Articulation entre la porte et l'escalier

Aucun palier n'est aménagé dans la tourelle pour faciliter l'accès à la porte et l'embrasure de celle-ci reprend la largeur des 6^e et 7^e marches (fig. 128). Cette disposition ne pose pas de problème particulier pour accéder à la tour lorsque l'on monte l'escalier en vis mais il elle est beaucoup moins confortable lorsqu'on le descend ou lorsque l'on souhaite passer de la salle 3 b vers le haut de l'escalier en vis. Pour tenter de faciliter

cet accès, les constructeurs ont toutefois choisi de créer un ébrasement du côté ouest, expliquant l'asymétrie de cette embrasure.

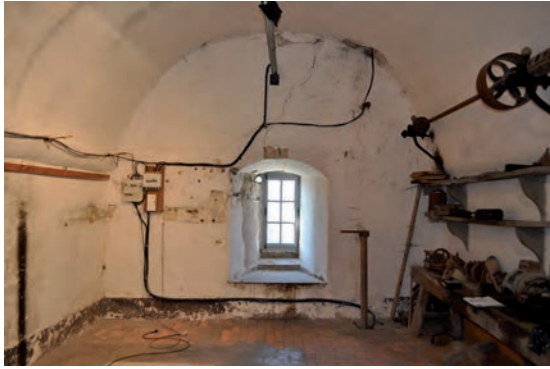
Fig. 129 : Mur occidental de la salle 3 b

Ce mur (UM2-2-UC3) est totalement enduit au plâtre. Une plinthe de 0,30 m de hauteur est colorée en gris-noir (fig. 129). Seule une saignée, réalisée au sud, laisse voir une succession de liants et enduits (du plus profond à la surface) :

phase de travaux en deux couches, l'une de préparation et l'autre de finition. Dans ce mur, au nord, une fixation métallique soutenait une conduite d'eau qui parcourait toute la hauteur du bâtiment et perçait les voûtes en berceau des 1^{er} et 2^e niveaux.

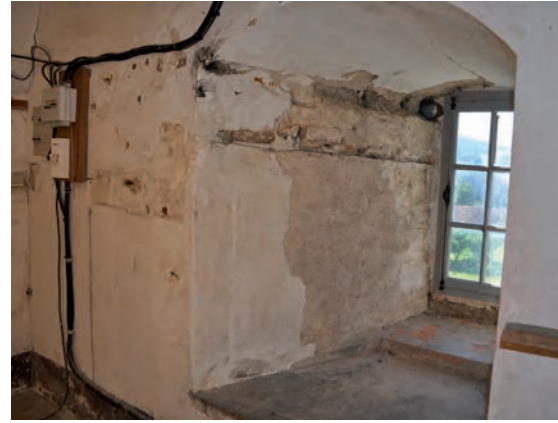
Fig. 130 : Ébrasement sud de la fenêtre

Au milieu de ce mur, une fenêtre (UM2-2-UC2) éclaire la pièce. Elle mesure 1,30 m de largeur à l'intérieur pour 0,65 m à l'extérieur, 1,63 m de hauteur à l'intérieur pour 1,45 m à l'extérieur et 1,72 m de profondeur. Elle est presque entièrement enduite de plâtre ou, dans l'ébrasement sud, par sa sous-couche riche en cailloux (UM2-2-UC2.1). On observe simplement deux pierres du piédroit sud qui sont de moyen module, taillées à la broche et à la laie. De ce côté, deux saignées ont été réalisées sur toute la longueur de l'ébrasement (UM2-2-UC2.2). À 1,12 m au-dessus du mur sous-appui, il s'agit d'une saignée de profil quadrangulaire (5,5 cm x 6 cm) réalisée au ciseau et partiellement comblée de plâtre dans lequel est visible le négatif d'une conduite de 2 cm de diamètre. Le plâtre comblant (UM2-2-UC2.3) cette saignée recouvre celui de l'ébrasement et il est donc postérieur. Deux assises de pierres plus haut, une entaille de profil curviligne entame le parement de l'ébrasement sur 4,5 cm à 5 cm de profondeur, dans le prolongement d'une section de tuyauterie métallique encore en place au sud de l'hubriserie (fig. 130). Cette retaille a manifestement été réalisée à la broche. L'entaille inférieure peut correspondre à une conduite d'eau ou une gaine électrique compte tenu de son faible diamètre, la conduite supérieure ressemble davantage à une évacuation de fumées de type corps de fourneaux. Au-dessous, une inscription gravée dans le plâtre indique un millésime, probablement 1925 ou 1935 (fig. 131).

L'allège de la fenêtre, en ciment, mesure 0,51 m de hauteur par rapport au sol actuel, côté intérieur. Elle forme un plan incliné vers l'extérieur

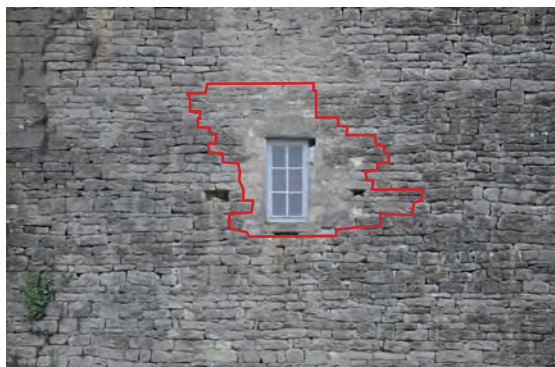
Fig. 132 : Parement extérieur de la fenêtre occidentale de la salle 3 b et tracé probable de la reprise (en rouge)

En parement extérieur, on observe un encadrement en pierre de taille de moyen module. Les piédroits et le linteau sont chanfreinés et deux congés triangulaires sont visibles à la base des piédroits. Au sud, le linteau ne repose plus sur le piédroit en raison de la saignée supérieure et de son conduit qui remplace le bloc supérieur de ce montant. En dépit du caractère irrégulier du parement extérieur, la fenêtre est manifestement reprise, ce dont atteste d'une part la différence de conservation des mortiers autour des piédroits et d'autre part les nombreux sauts d'assises notamment au niveau de la tablette, du piédroit sud et du linteau (fig. 132). Au nord, la reprise semble limitée aux blocs du piédroit (et parfois d'une ou deux pierres voisines) dont la hauteur ne correspond pas aux assises de pierres du parement qui se développent de manière cohérente vers le nord.

Cette fenêtre correspond probablement à l'élargissement d'une archère tel que nous avons pu le mettre en évidence pour le 1^{er} niveau (largeur extérieure 0,80 m). On retrouve d'ailleurs dans le plan des ébrasements la trace d'un état plus

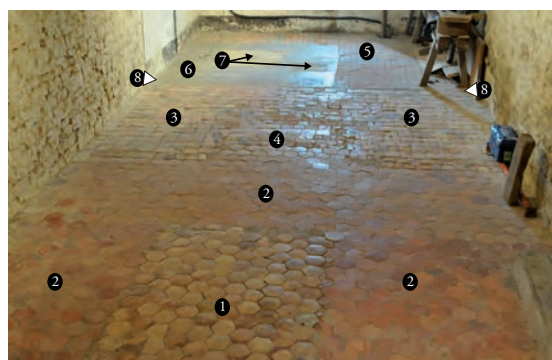
Fig. 137 : Disposition des sols de la salle 3 b de couleur jaune/beige à rouge sombre avec de fréquentes traces de gabarit.

Le sol actuel fait appel à 7 revêtements différents (fig. 137). Dans la moitié orientale, il est composé de tomettes hexagonales de deux types différents. Le premier secteur (n°1), dans l'alignement de la porte orientale, forme un passage de 1,35 m de largeur environ, constitué de tomettes vernissées dont la couleur varie du blanc au rouge, et dont les côtés mesure 9 cm pour un diamètre du cercle inscrit de 15,3 cm. Tout autour (n°2), une autre série de tomettes de couleur rose à rouge foncé, offre des dimensions distinctes, 10 cm de côté et 16,5 cm de diamètre (cercle inscrit).

Dans la moitié occidentale, une bande de 2,50 m de longueur, sur toute la largeur de la pièce, est constituée de carreaux de pavement sur les bords (n°3) et d'une zone hétérogène au centre, faite d'un mélange de carreaux et de briques parfois fragmentaires (n°4). Les carreaux sont de plusieurs tailles, 14,7 cm, 15 cm ou 16,5 cm de côté,

Dans la partie la plus occidentale de la pièce, on distingue un premier secteur, le long du mur nord et du mur ouest (n°5), composé de briques rouges de 10,5 cm x 21 cm x 4,5 cm, comportant souvent des traces de lissage à la main. Le reste de la zone est formé d'un sol en ciment (n°6), imitant des grandes dalles dont la surface est marquée par l'application d'une taloche, qui recouvre à sa bordure le sol de briques. Deux zones étaient réservées dans ce sol moderne et sont aujourd'hui remplies d'un ciment gris, brut, et plus récent (n°7).

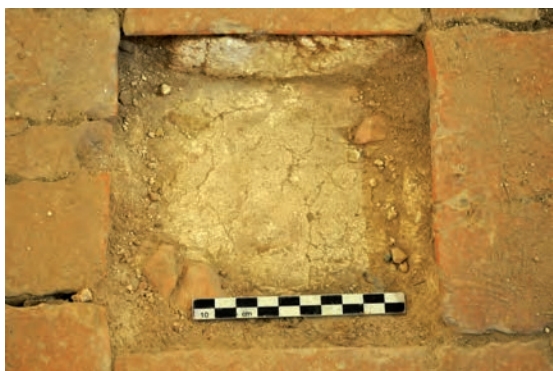
Fig. 140 : Lit de chaux recevant les carreaux de pavement de la salle 4

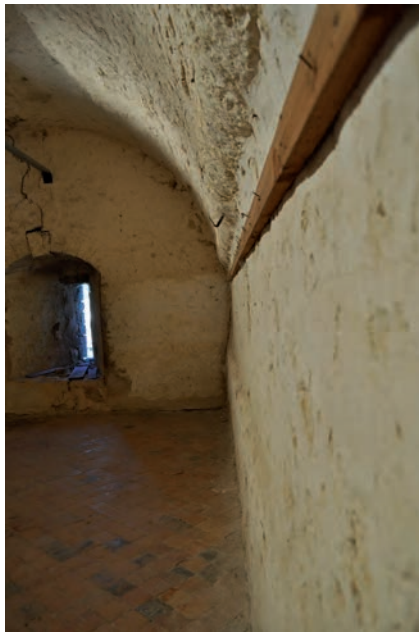
Fig. 142: Vue de profil du mur nord avec un léger retrait à 0,95 m de hauteur

Ce mur (UM5-2-UC5) est intégralement enduit et l'encorbellement et la voûte sont badigeonnés d'un lait de chaux. Quelques moellons en calcaire gris sont visibles de manière éparse. Vers l'est, l'aplomb du mur est perturbé à partir de 0,95 m de haut et jusqu'à l'encorbellement. Un léger retrait se forme à cette hauteur et au-dessus, le mur adopte un profil légèrement concave (fig. 142).

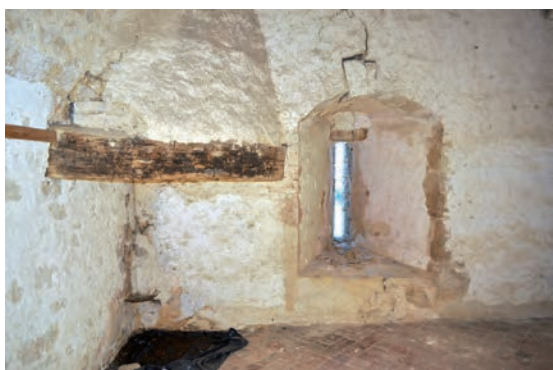
Fig. 145: Mur occidental, salle 4

Ce mur (UM2-2-UC4) est enduit en totalité, seuls les piédroits de l'archère qui s'ouvre au milieu de ce mur sont partiellement dégagés (fig. 145). À l'aplomb de l'archère, une fissure significative (10 mm à 12 mm) se propage vers le haut et deux claveaux de l'arc de l'archère sont descendus de 4 cm à 5 cm. Ce mouvement est intervenu après la mise en place de l'enduit qui conserve la trace de leur position initiale.

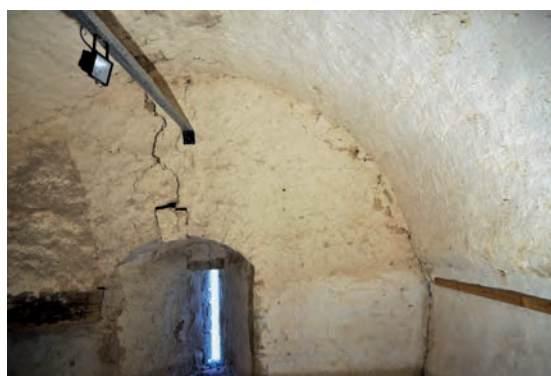
Fig. 146: Partie supérieure du mur ouest

La partie basse de ce mur est recouverte d'un ciment gris (UM2-2-UC4.1), fin, situé sur les mortiers et enduits plus anciens, similaires à ceux du mur nord. Au-dessus du niveau de l'encorbellement des murs nord et sud, l'enduit a une couleur plus beige et il est systématiquement recouvert d'un lait de chaux qui se prolonge sur la voûte (fig. 146).

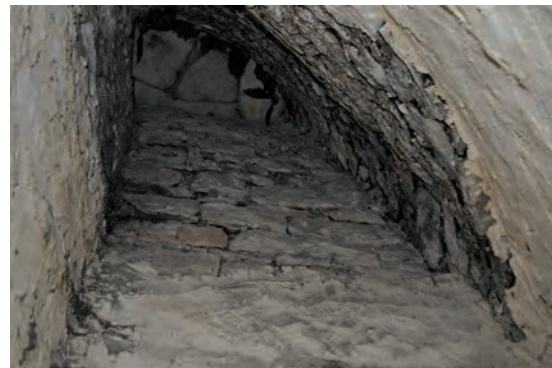
Fig. 147: Mur occidental de la salle 4 intégré dans le conduit de cheminée

Les blocs visibles à l'intérieur de ce conduit sont des moellons équarris de moyen à grand module dont le gabarit est notablement supérieur aux appareils observés jusqu'à présent (fig. 147). Sous le linteau de cheminée, quatre revêtements se superposent (fig. 148). Un mortier marron (UM2-2-UC4.2), pauvre en chaux, assure la liaison entre les blocs et les recouvre. Il est surmonté par l'enduit blanc (UM2-2-UC4.3). Près de l'angle du mur, une couche d'enduit beige (UM2-2-UC4.4) recouvre à la fois l'enduit marron et l'enduit blanc. Enfin, à la base du mur, l'enduit qui couvre l'allège de la fenêtre vient recouvrir le tout (UM2-2-UC4.5). Sur l'enduit blanc, à proximité du piédroit de l'archère, une rosace a été gravée.

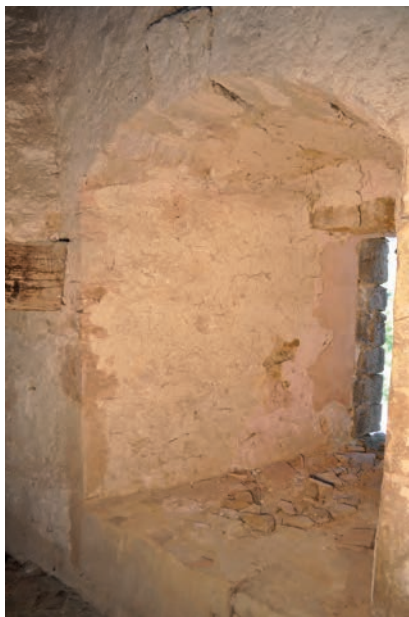
Fig. 149: Jonction entre le piédroit sud de l'archère et le linteau de la cheminée d'angle

L'archère ouest (UM2-2-UC1) mesure 1,40 m de largeur à l'intérieur pour 0,08 m à l'extérieur, et 1,88 m de longueur. L'embrasure ne débute pas au sol mais à 0,42 m et mesure 1,85 m de hauteur. Les piédroits sont en blocs calcaires de moyen à gros module, taillés à la broche. Au sommet, les sommiers pentagonaux amorcent l'arc formé de claveaux calcaires assez épais. Les 5^e et 6^e assises du piédroit sud sont composées de blocs plus petits qui s'engagent peu vers le sud et permettent ainsi l'insertion du linteau de bois de la cheminée d'angle. Ces deux blocs de faibles dimensions ne s'engagent guère plus dans l'ébrasement sud de l'archère (fig. 149). Cette observation suggère que le linteau de la cheminée d'angle n'est pas un aménagement prévu à l'origine mais qu'il a conduit à modifier le piédroit de l'archère. On ne peut toutefois totalement rejeter l'hypothèse d'une cheminée d'angle en place dès l'origine avec un traitement maladroit de sa jonction avec l'archère.

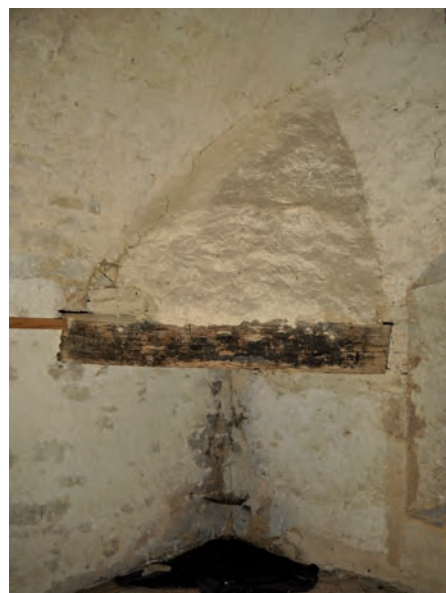
Fig. 152 : Détail de la cheminée d'angle

Le linteau en bois de cette cheminée située à l'angle sud-ouest de la pièce définit un plan en quart de cercle de 1,15 m de côté environ (à l'intérieur). Sur ce linteau, inséré dans les murs sud et ouest, s'appuie une hotte maçonnée en cul-de-four (fig. 152). Celle-ci est maçonnée par un à deux rangs de moellons calcaires recouverts d'un enduit blanc, en parement extérieur qui se poursuit sur la voûte.

Le linteau de bois mesure 33 cm de hauteur, pour 25 cm de largeur et pèse 140 kg environ⁸³. Son arête inférieure est moulurée, à l'intérieur, d'un chanfrein de 7 cm de largeur. Cette poutre est engagée sur 16 cm au moins dans le mur ouest et sur 8 cm à 14 cm dans le mur sud. De ce côté, l'empochement est toutefois nettement plus profond (38 cm) sans doute pour permettre de manœuvrer la poutre au sein de la maçonnerie. Cela suggère que la poutre n'a pas été posée à la construction mais *a posteriori*, soit en fin de chantier dans un espace réservé, soit lors d'une campagne de travaux ultérieure.

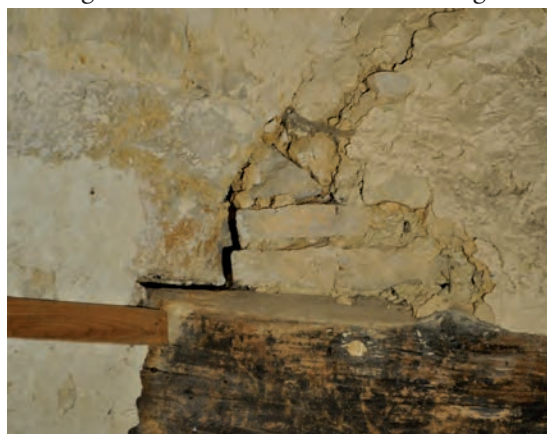
Fig. 153 : Détail de la maçonnerie de la hotte

La maçonnerie de moellons en petit et moyen module supportée par le linteau est recouverte d'une couche épaisse de mortier beige, à grain fin, lui-même badigeonné d'un lait de chaux⁸⁴. Entre la maçonnerie et le linteau de bois, on trouve une couche de mortier beige, à grain grossier, avec inclusions de cailloux, de tuileau et de gros nodules de chaux⁸⁵ (fig. 153). À l'intérieur, on n'observe pas de liaison entre la maçonnerie de la hotte et le mur sud ; à l'ouest les maçonneries

À l'extérieur, la forme en cul-de-four de la hotte n'est pas régulière mais marquée par deux d'angles, à 0,80 m et 1,30 m au-dessus du linteau de bois. La jonction avec le voûte en berceau est recouverte d'enduit et ne peut être observée. À l'intérieur, le conduit se prolonge bien plus haut que la voûte, jusqu'à 4,35 m du sol où une série de dalles obstruent le conduit (fig. 154). En raison des objets nombreux présents au 3^e niveau il n'a pas été possible d'observer ces dalles depuis le dessus. Vue du dessous, il semble qu'il y ait une dalle de très grande taille au sud, taillée à la broche et fracturée en trois parties, et une dalle au nord dont la face inférieure n'est qu'équarrie. Large de 1,15 m de côté à la base, le conduit se réduit au sommet à 0,70 m x 0,90 m environ.

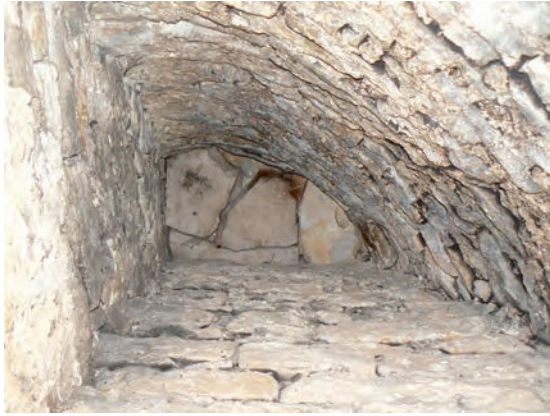
Fig. 154: Dalles couvrant le conduit
1383 ± 10 ans⁸⁶.

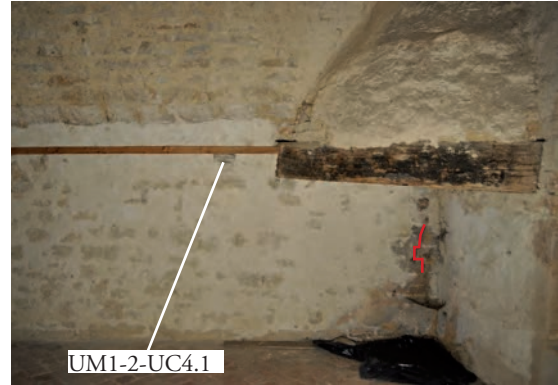
Fig. 155: Mur sud (en rouge, une fissure)

Outre la cheminée qui est insérée dans l'angle ouest de ce mur, deux archères et des latrines ouvrent les maçonneries. Le mur (UM1-2-UC4) est largement recouvert d'un enduit blanc (UM1-2-UC4.7) posé sur une couche beige. Il est plus dégradé que sur le mur nord. Pour ce que l'on en voit, le mur est composé de moellons calcaires équarris de couleur grise ou beige (fig. 155).

À l'angle ouest, sous le conduit de cheminée, une fissure se forme au niveau des moellons dont plusieurs n'ont pas résisté à la compression ; la force à l'origine de ce mouvement n'est pas clai-

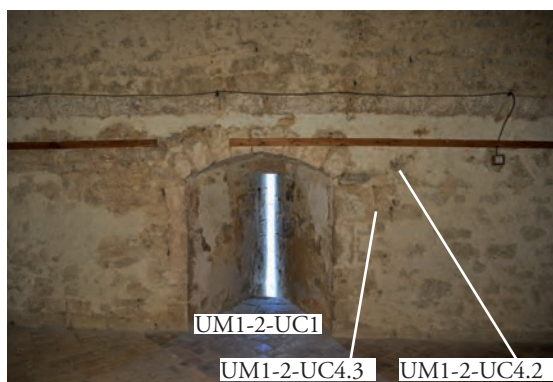
Fig. 156: Archère occidentale, mur sud, salle 4

Contre le sommier du piédroit occidental de l'archère ouest, à 4,94 m du mur ouest et 1,50 m du sol, on remarque un autre empochement (UM1-2-UC4.2) comblé en petit appareil. En dépit des enduits, on peut déterminer qu'il mesurait au moins 25 cm x 20 cm. Au-dessous, à l'ouest de la pierre supportant ce sommier, trois moellons empilés créent une autre rupture dans la maçonnerie (UM1-2-UC4.3). Ces deux éléments pourraient être liés au chantier de construction, un espace étant réservé dans le mur pour installer les piédroits de l'archère puis le raccord avec le reste du mur est réalisé laissant apparaître ces coutures (fig. 156).

L'embrasure de cette archère (archère type 2) mesure 1,89 m de longueur, 1,67 m de hauteur sous arc et 1,54 m sous linteau et 1,34 m de largeur à l'intérieur pour 0,09 m à l'extérieur (fig. 156). Les piédroits, hauts de 1,41 m, sont couverts de sommiers trapézoïdaux sur lesquels repose l'arc composé de claveaux d'une vingtaine de centimètres d'épaisseur. Une assise de faible hauteur en moellons calcaires sépare l'extrados de cet arc de l'encorbellement qui amortit la voûte de la pièce. Cette archère se distingue de celles examinées jusqu'à présent par l'absence d'allège. L'embrasure se poursuit en effet jusqu'au sol, probablement en raison de la faible hauteur entre celui-ci et l'encorbellement soutenant la voûte qui ne permettait pas d'adopter ici la disposition utilisée ailleurs. La forme des sommiers constitue une autre différence avec l'archère située sur le

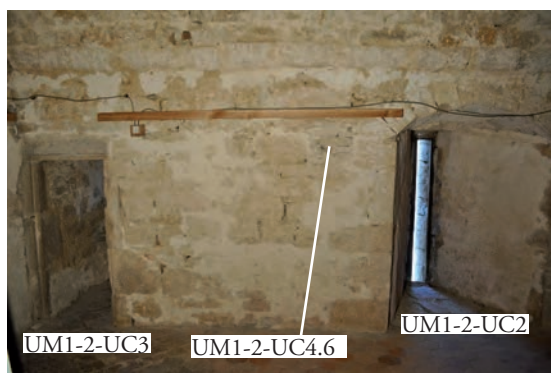
Fig. 158: Partie orientale du mur sud, salle 4

Entre les latrines situées à l'angle sud-est et l'archère est, le parement de ce mur comporte également beaucoup de blocs de moyen à gros module. Cette portion de mur a probablement été montée en même temps que le piédroit des latrines et celui de l'archère créant quelques sauts d'assise en milieu de mur, certaines étant alignés sur les niveaux d'assises de l'encadrement des latrines, d'autres sur celles encadrant l'archère (fig. 158).

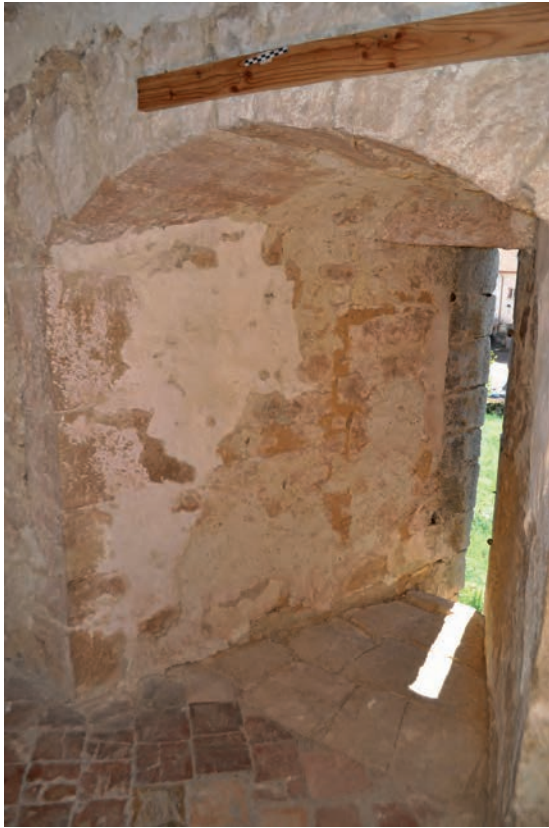
Fig. 159 : Ébrasement oriental de l'archère ouest

Les piédroits sont en gros blocs calcaires taillés à la broche qui forment une chaîne d'angle en besace entre le mur sud de la pièce et les deux ébrasements qui forment un plan à peu près symétrique. Les deux ébrasements sont marqués par une rupture assez nette à 0,90 m / 0,95 m du parement extérieur, sous la forme d'une fissure, de sauts d'assise et de remplissage en petit appareil (fig. 159). Les fissures pourraient être liées aux différences de forces exercées à la jonction entre la voussure et l'arrière-linteau (formé de deux blocs calcaires) situé 0,15 m au sud et la voûte.

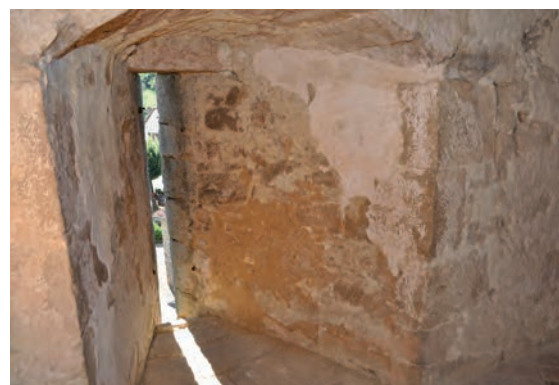
Fig. 160 : Ébrasement occidental

Dans l'ébrasement ouest, la rupture située à 0,90 m du parement extérieur est un peu moins nette (fig. 160). Les enduits gênent l'observation du parement mais celui-ci semble assez irrégulier et principalement constitué de petit module (piédroits exceptés). Le piédroit nord de l'embrasure est recouvert d'un enduit blanc (UM1-2-UC1.8) portant une inscription, « 80 » et des traits verticaux gravés. Le mortier beige (UM1-2-UC1.7) qui couvre la voûte vient s'appuyer contre cet enduit et il est donc postérieur. En partie basse, le mortier marron (UM1-2-UC1.9), terreux, pulvérulent, pauvre en chaux mais contenant

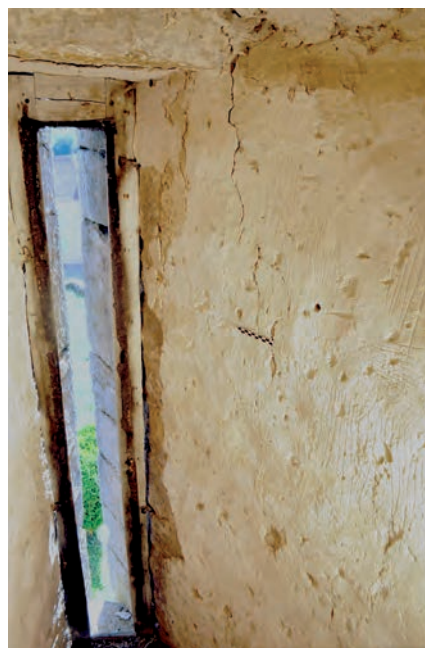
Fig. 161 : Archère orientale, ébrasement ouest

Les ébrasements sont ici largement recouverts de l'enduit blanc (UM1-2-UC2.1) et d'un lait de chaux. À l'est, cet enduit passe sous l'huissierie encore en place. Celle-ci est postérieure à l'enduit puisque son support de fixation métallique est scellé dans le mur avec un liant distinct du reste de l'enduit (UM1-2-UC2.2). À l'ouest, l'enduit blanc est moins bien conservé au sud et il est recouvert en haut d'un enduit beige-rosé très lisse, qui vient s'appuyer sur l'huissierie (UM1-2-UC2.3) (fig. 161). Dans les deux ébrasements, on note que l'enduit blanc fissure au niveau de la fin de l'arrière-linteau.

On trouve de nombreuses inscriptions dans les ébrasements. À l'ouest, sont gravés, outre une grande rosace, des croix et des traits verticaux : « IHS » ; « 9 août » ; « ...18 » ; « C », « N. Hichot pbn q[.]o po[u]r le fort dez l an dix huit » « SAV » « α ». À l'est, on retrouve croix, traits, grilles, rosaces inscrites dans un rectangle (dont l'une

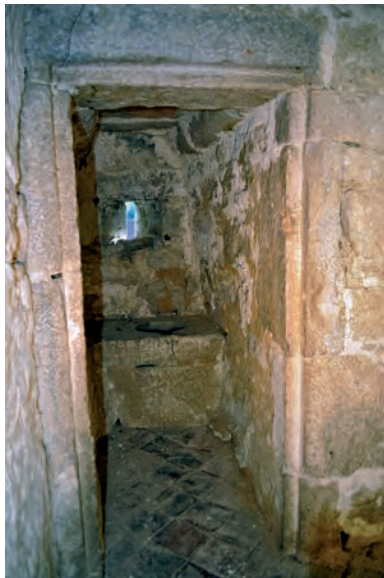
Fig. 163 : Latrines du 2^e niveau

Des latrines à fosses forment une niche dans le mur méridional, à l'angle sud-est de la pièce n°4. La porte des latrines mesure 0,58 m de largeur et 1,46 m de hauteur sous linteau. Les parois

latérales sont coiffées de corbeaux, de 0,29 m à 0,51 m de longueur, saillants de 10 cm, dont le profil se rapproche de ceux de l'escalier. Ils soutiennent les dalles de couverture de la niche et surélèvent ainsi d'une vingtaine de centimètres la hauteur de la niche par rapport au linteau de porte (fig. 163). Cette faible hauteur n'empêche pas une position assise confortable mais elle rend l'installation peu commode puisqu'il faut baisser la tête pour éviter de se cogner. La niche mesure 1,03 m de longueur jusqu'au support du siège et 1,53 m jusqu'au mur extérieur. Celui-ci est percé d'un petit jour éclairant la pièce et assurant la ventilation.

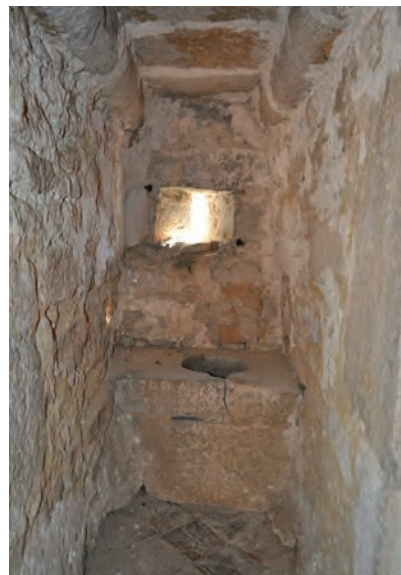
Fig. 164 : Détail des latrines du 2^e niveau

En partie haute, une petite fenêtre (UM1-2-UC5) à ébrasements éclaire les latrines. Elle mesure 0,36 m de largeur à l'intérieur pour 0,05 m à l'extérieur, 0,23 m de hauteur. L'encadrement est composé de blocs calcaires taillés à la broche et à la laie. Un trou circulaire dans le linteau supérieur et une cassure sur la tablette de cette fenêtre correspondent sans doute à un petit volet de bois qui permettait de l'occulter. Deux petits crochets en métal, insérés dans la maçonnerie, conservent le souvenir d'une huisserie plus récente (fig. 164). La cassure de la tablette permet d'observer au cœur de cette maçonnerie un mortier beige (UM1-2-UC5.1), à grain grossier, similaire à celui observé ailleurs.

L'assise est composée d'une dalle verticale (63 cm x 34 cm x 9 cm) taillée à la (UM1-2-UC5.1) broche recouverte d'une dalle horizontale (72 cm x 48 cm x 16 cm), également taillée à la broche, engagée dans les parois latérales et le mur sud, et percée d'un orifice de 26,5 cm prolongé d'un appendice de 5 cm x 6 cm au nord.

Cette dalle est fracturée de part en part.

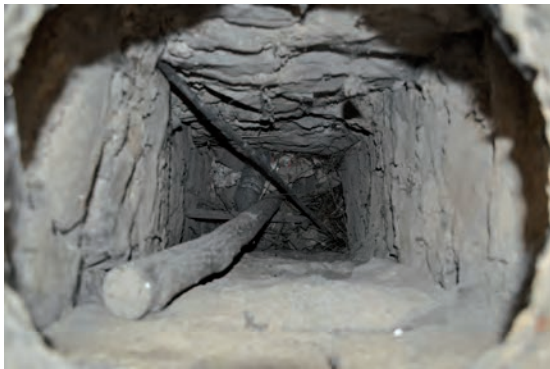
Fig. 165 : Conduit des latrines du 2^e niveau

Sous l'assise, un conduit maçonné de 0,48 m de largeur et 0,37 m de longueur est visible sur 1,80 m de profondeur jusqu'à un comblement hétéroclite (fig. 165). Le conduit semble ensuite plonger vers l'ouest. La liaison entre les parois latérales de ce conduit et le mur sud se fait de manière irrégulière par quelques blocs épars; il n'y a donc pas de véritable chaîne d'angle mais un liaisonnement partiel. À la base de la partie visible du conduit, à l'est, on note un bloc de très grand gabarit, en pierre de taille.

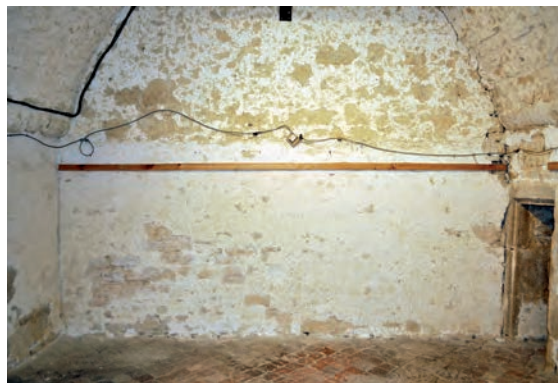
Fig. 167 : Mur oriental de la salle 4

Les observations sur ce mur (UM4-2-UC6), très largement enduit, sont limitées. On retrouve une maçonnerie en moellons calcaires gris ou beige, équarris et grossièrement assisés (fig. 167). Jusqu'au niveau de l'encorbellement, le mur est recouvert de manière uniforme d'un enduit blanc (UM4-2-UC6.1), sans inclusion, bien lissé en surface⁹³. En partie haute, les blocs sont recouverts d'un mortier beige à grain fin (UM4-2-UC6.2) recouvert d'un enduit fin, proche du lait de chaux de la voûte, fibré par endroit avec du poil⁹⁴. Cet enduit est très altéré. En profondeur, entre les blocs, une petite fenêtre d'observation montre à nouveau un mortier beige, à grain grossier, riche en inclusions (UM4-2-UC6.3).

L'enduit de la partie supérieure du mur recouvre celui de la partie inférieure et il est donc postérieur.

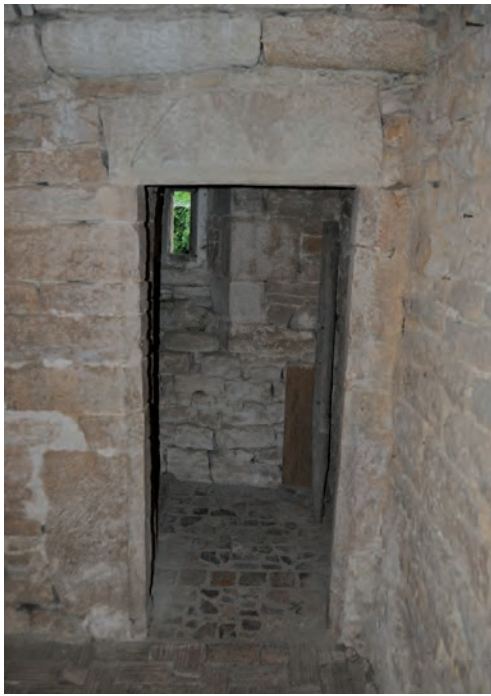
Fig. 169: Porte de l'escalier vers le 3^e niveau

L'accès à cet escalier se fait par une porte (UM3-2-UC2) située à l'angle nord-est de la salle 3a. Les piédroits en blocs calcaires de moyen à gros module sont taillés à la broche (fig. 169). Le mur oriental de cette salle vient s'appuyer sur le piédroit oriental. Les piédroits comme le linteau présentent un cavet à profil d'arc segmentaire qui se poursuit jusqu'au sol. Aucun congé n'est visible mais le remaniement du sol a pu les faire disparaître. Aucun corbeau n'assure la transition entre les piédroits et le linteau à la différence des portes du mur de refend et de celle de l'escalier intrapariétal oriental à ce même 2^e niveau. Cela montre une fois de plus dans ce site, les nombreuses variantes qui ont été déclinées par les constructeurs au sein d'une même phase de travaux. Au niveau de l'embrasure de cette porte, un corbeau coiffe le tableau ouest pour soutenir la dalle de couverture tandis qu'à l'est, on conserve un mur plat afin d'éviter les chocs à la tête. Le piédroit ouest de l'embrasure, côté escalier, est chanfreiné afin d'éviter une arête vive dans le passage, disposition déjà observée au 1^{er} niveau (fig. 170). Le palier inférieur est également couvert d'une grande dalle calcaire qui repose sur des corbeaux à l'est et au nord mais pas au sud, où l'emplacement du corbeau est occupé par la dalle de couverture de l'embrasure (fig. 171).

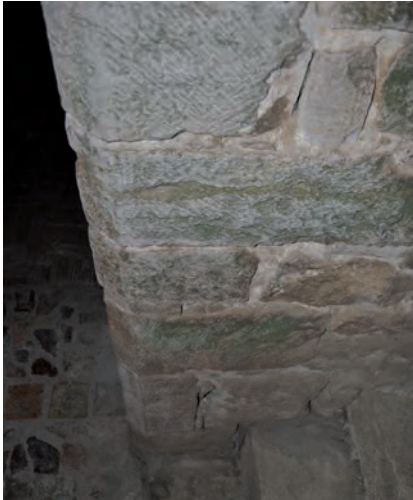
Fig. 170: Arête chanfreinée de l'embrasure de porte, au bas de l'escalier vers le 3^e niveau

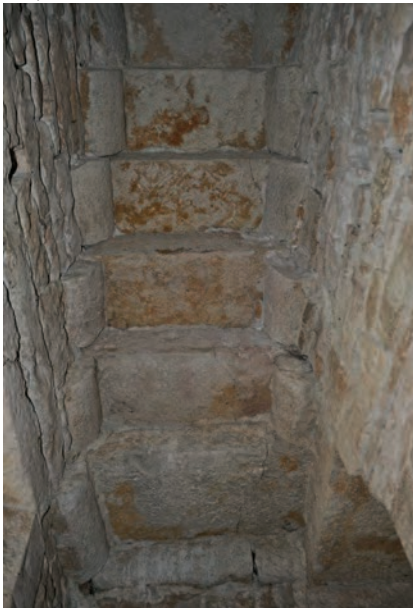
Fig. 171: Couvrement du palier inférieur

Ce couvrement et celui de la porte sont fissurés, probablement sous la pression de la retombée de voûte de la salle 3a et des parties supérieures de l'UM3. Le mur nord de l'escalier et le mur est du palier inférieur sont liaisonnés.

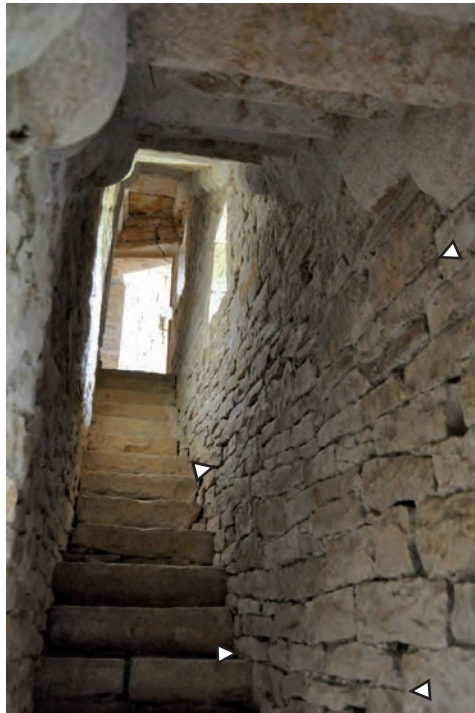
Fig. 172: Paroi nord de l'escalier intrapariétal
les triangles signalent des assises de réglage

Les parements nord (UM3-2-UC6) et sud (UM3-2-UC5) de l'escalier sont en moellons calcaires équarris de petit et moyen module, grossièrement assisés, avec de fréquentes assises de réglage qui sont indifféremment alignées sur les marches ou le couvrement de l'escalier (fig. 172). Les blocs sont liés avec un mortier beige, à grain grossier, avec des inclusions de cailloux. Leur niveau d'induration est variable sans doute en raison d'une teneur en chaux changeante; il se présente parfois sous la forme d'un mortier compact mais beaucoup de joints ne sont plus rem-

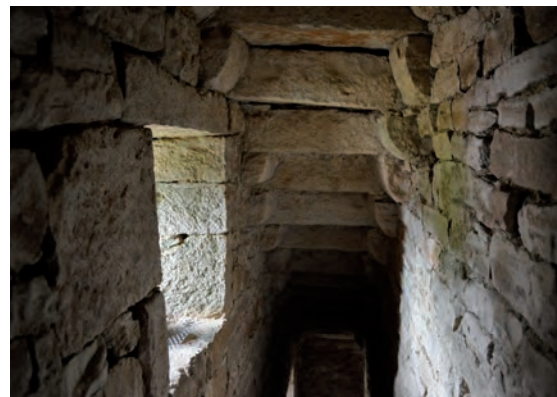
Fig. 174: Fenêtre intermédiaire de l'escalier

Ces dimensions sont proches de la baie précédente avec un ébrasement de 0,59 m de largeur à l'intérieur pour un jour de 0,12 m, une longueur de 0,39 m et une hauteur de 0,68 m à l'intérieur et 0,41 m pour le jour. Pour installer cette baie, les bâtisseurs ont renoncé à un corbeau soutenant le couverture d'une marche au niveau du piédroit oriental de la fenêtre (fig. 174), dispositif déjà observé sur l'escalier intrapariétal entre les deux niveaux inférieurs.

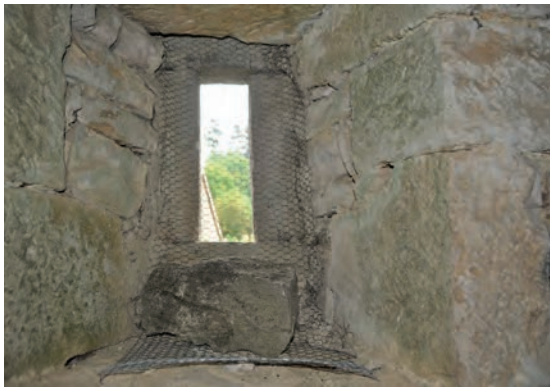
Fig. 175 : Fenêtre intermédiaire de l'escalier

Les piédroits de l'embrasure et la dalle de couverture sont taillés à la broche, avec une ciselure de 20 mm à 25 mm sur cette dernière. La base de l'embrasure est bien cohérente avec celle des piédroits. Dans les ébrasements, quelques assises de moellons viennent combler l'espace entre les piédroits de l'embrasure et l'encadrement extérieur de la fenêtre; elles sont plus soignées à l'ouest qu'à l'est (fig. 175).

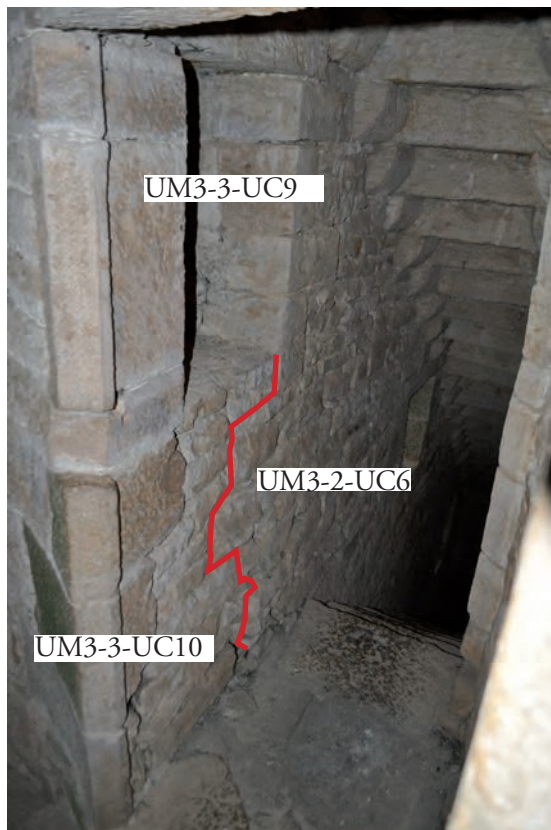
Fig. 176 : Fenêtre supérieure de l'escalier

La fenêtre supérieure, située en haut de l'escalier, est étroitement liée à la porte qui relie l'escalier intrapariétal à la tourelle d'escalier créée à la fin du XV^e siècle puisqu'elles partagent les blocs de l'un de leurs piédroits (fig. 176).

La porte qui sépare les deux escaliers (UM6-3-UC1) est l'un des aménagements les plus complexes qu'ait entraîné la création de la tourelle d'escalier. Nous venons de voir que les blocs de son piédroit nord sont communs avec la fenêtre supérieure de l'escalier. Les deux blocs à la base de ce piédroit assurent par ailleurs le liaisonnement avec le mur de cage de la tourelle, même s'ils n'en reprennent pas les hauteurs d'assises. On lit bien sur la partie supérieure la manière dont s'est faite la couture entre le mur de cage et le piédroit de cette porte, quelques blocs présentant une physionomie très différente et comblant simplement l'espace laissé vide entre ces deux éléments (fig. 178). La forme des blocs de ce piédroit est relativement complexe car ils dessinent une feuillure contre laquelle la porte venait s'appuyer. Le 4^e bloc du piédroit conserve d'ailleurs un trou de verrouillage, côté escalier intrapariétal (fig. 176).

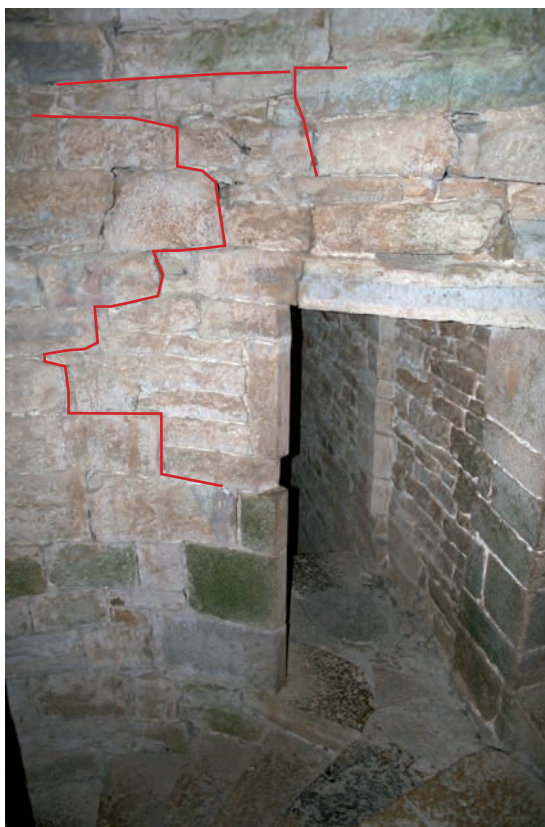
Fig. 178 : Porte et mur de cage entre la tourelle d'escalier et l'escalier intrapariétal

Les gonds de cette porte se trouvent de l'autre côté, au sud, dans le comblement de la porte qui permettait l'accès au 3^e niveau avant la création de la tourelle d'escalier. Le piédroit oriental de la nouvelle porte d'accès, desservie par l'escalier en vis, constitue également le piédroit sud de la porte séparant les deux escaliers (fig. 179). Il est maçonné en gros blocs calcaires, taillés à la broche, et soigneusement assisés. Le linteau de cette porte, taillé dans un calcaire beige à veine bleue, présente une stéréotomie complexe avec la feuillure de la porte à l'est, et un plan curviligne

à l'ouest afin de s'intégrer dans le mur de cage. En dépit de ses dimensions imposantes (1,70 m x 0,55 m x 0,20 m soit 485 kg environ), l'épaisseur du bloc est insuffisante et il n'a pas résisté à la compression d'où une importante fissure au nord.

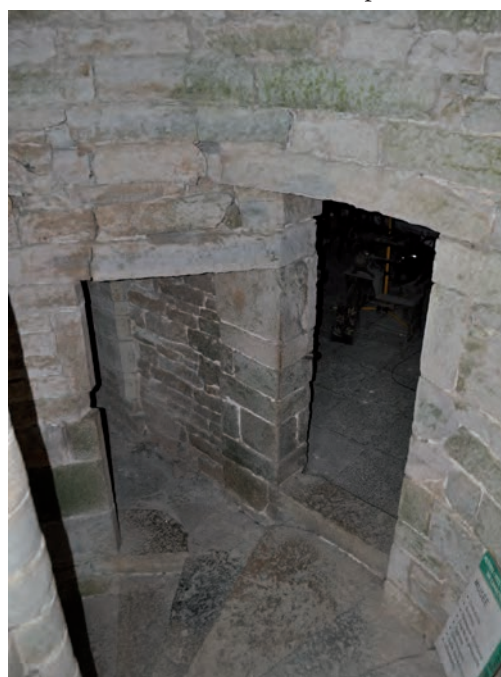
Fig. 179 : Jonction entre les portes vers l'escalier intrapariétal et vers la salle 5

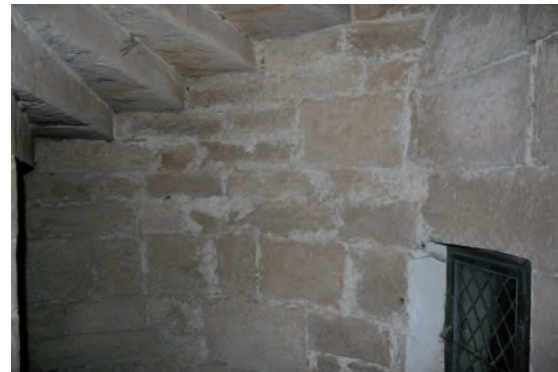
Fig. 180 : Parement du mur de cage entre la 2^e fenêtre (UM6-UC4) et la porte du 2^e niveau (UM3-2-UC1)

Le mur de cage est composé d'un parement en blocs calcaires gris ou beige taillés, le plus souvent à la broche, de moyen à grand module et bien assisés (fig. 180). Le traitement de surface est toutefois moins net qu'en parement extérieur. Sur le noyau et les marches d'escalier, les traces de tailles varient fréquemment et l'on observe des traces de laie, de broche et de brettage (fig. 181). Les blocs calcaires des marches, de grande taille, comportent fréquemment de grandes veines bleues. Les marches mesurent en général 1,50 m de large (hors noyau) pour 0,50 m de profondeur du côté du mur de cage, 0,05 m du côté du noyau et une hauteur de 0,18 m à 0,19 m ; ces dimensions portent le poids des marches entre 150 kg et 250 kg selon leur gabarit. Le recouvrement entre les marches est parfois très faible (1 à 2 cm) la lumière filtre entre deux marches à plusieurs reprises, toutefois le plus souvent, on observe un recouvrement côté mur de cage de 0,15 m à 0,20 m.
