THÈSE DE DOCTORAT
EN HISTOIRE ET ARCHÉOLOGIE DU MOYEN ÂGE

LE PATRIMOINE FORTIFIÉ
DU LIGNAGE DE NEUFCHÂTEL-BOURGOGNE
(XIII^e-XVI^e SIÈCLES)

VOLUME 4 – ANNEXES

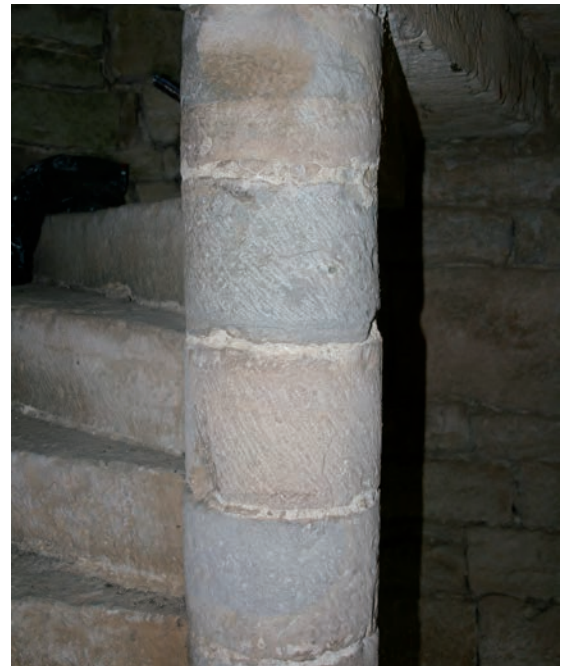
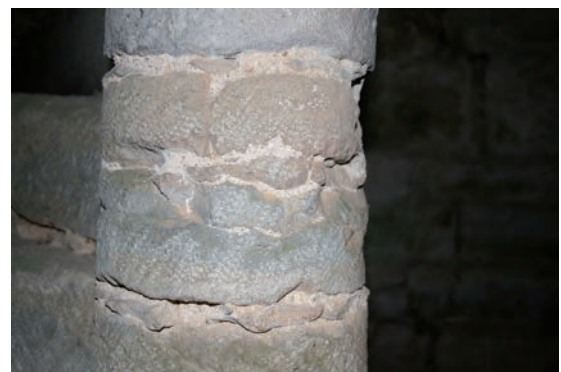
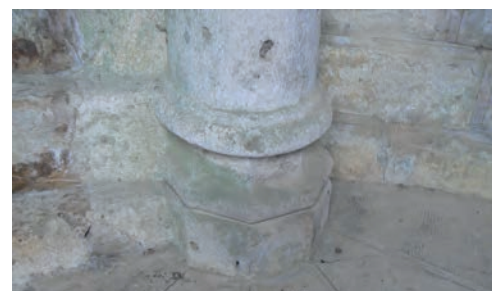
Fig. 181 : Base prismatique et noyau de l'escalier en vis avec plusieurs types de traces d'outils notamment broche (en haut) et brettage (en bas)

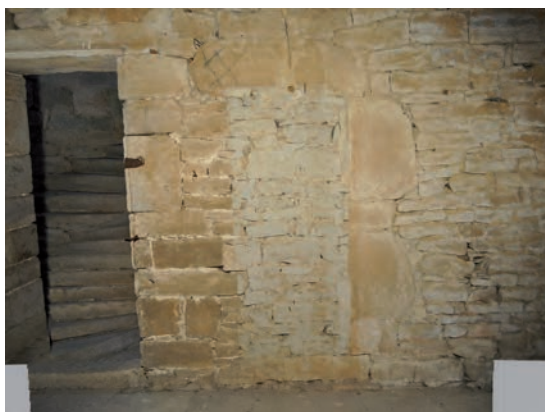
Fig. 183 : Portes d'accès successives au 3^e niveau (assemblage photographique)

Dans un premier temps, l'accès se faisait par une porte (UM3-3-UC6) située au sommet de l'escalier intrapariétal qui se prolongeait sans doute sur deux marches supplémentaires. Le piédroit oriental et le linteau de cette porte sont restés en place, tandis que le piédroit ouest a été démonté pour aménager la nouvelle porte d'accès lors de la construction de la tourelle d'escalier (fig. 183). L'ancienne ouverture a également été comblée par une maçonnerie (UM3-3-UC6.1) principalement composée de petits moellons avec quelques blocs de plus grand gabarit.

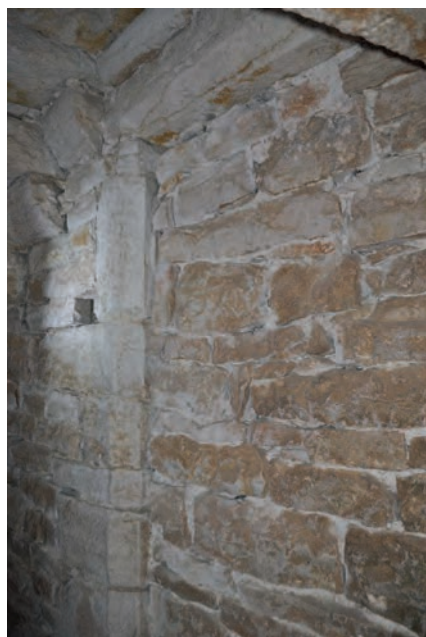
Fig. 184: Porte d'accès initiale, côté escalier intrapariétal

Le piédroit oriental est composé de grands blocs calcaires taillés à la broche. De chaque côté, vers la salle 5 comme l'escalier, il muni d'un cavet à profil d'arc segmentaire qui se prolonge sur le linteau. La moulure de ce linteau indique que la porte mesurait 0,75 m de largeur. L'absence de corbeaux au sommet des piédroits rapproche cette porte de celle située au pied de l'escalier intrapariétal, au 2^e niveau. Le mortier du comblement est beige, à grain fin, comportant des inclusions de cailloux et quelques nodules de chaux¹⁰⁰. Les gonds devaient se situer sur le piédroit occidental, démonté lors du déplacement de la porte, et il n'est plus possible de déterminer le sens d'ouverture de cette baie (fig. 184).

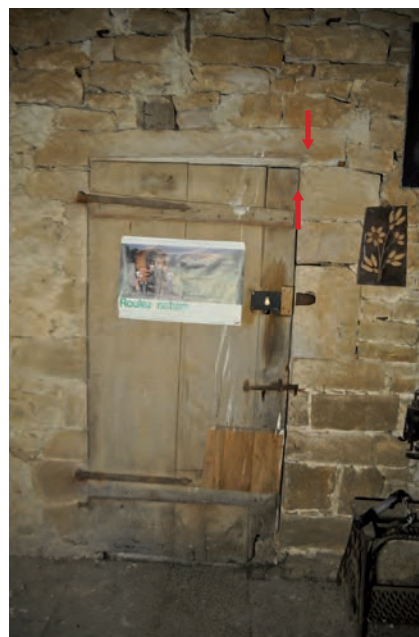
Fig. 185: Porte d'accès de la tourelle

Le piédroit oriental mesure 0,35 m de longueur. Sur les 7 assises, 5 sont constituées de blocs horizontaux traversants. Le 3^e bloc depuis le bas est bien engagé dans le comblement de la porte initiale ce qui confirme que celui-ci s'est fait dès l'ouverture de la nouvelle porte qui a d'ailleurs imposé de démonter le piédroit ouest de la porte initiale. Des petites cales sont régulièrement disposées sous les blocs afin de réguler la hauteur des assises du piédroit, ce qui nuance la qualité du travail exécuté ici. On note d'ailleurs une petite imperfection dans la feuillure qui est décalée de 3 cm à l'est sur le linteau par rapport au piédroit (fig. 185, cf. flèches rouges).

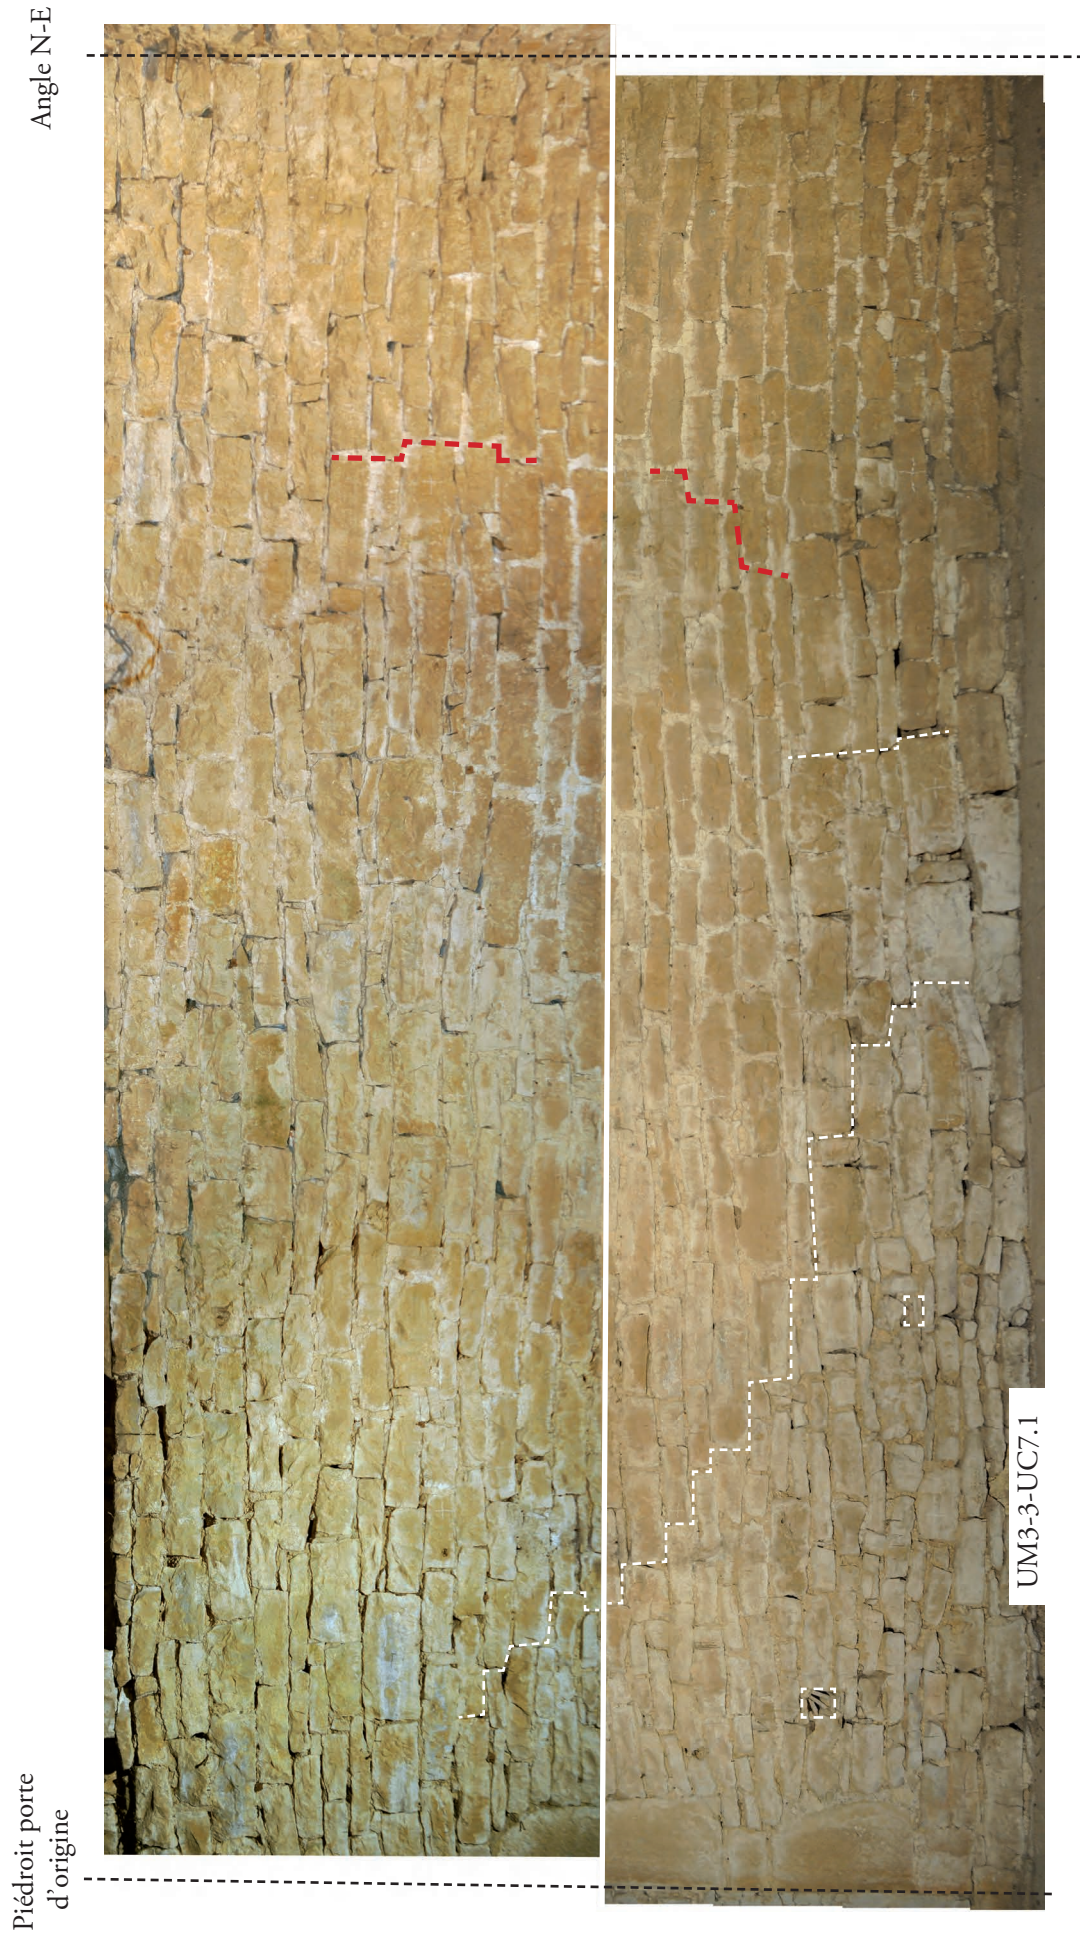
Fig. 186: Assemblage photographique, mur nord, moitié sud

Il est maçonné en moellons calcaires équarris de petit à moyen module, plus ou moins allongés et grossièrement assisés. L'appareil n'est pas homogène. Sur 2,80 m vers l'est à partir du piédroit oriental de la porte d'origine, on remarque une zone (UM3-3-UC7.1) où l'appareil est moins soigné avec l'emploi de plus petits moellons et des assises irrégulières. Le contour de cette zone forme un escalier (fig. 186). Si elle présente des similitudes avec une maçonnerie de comblement, le rôle de cette maçonnerie qui constitue la paroi séparant la salle 5 de l'escalier et qui soutient le couvrement de ce dernier amène à rejeter l'hypothèse d'une reprise intégrale sur une zone aussi large; il semble dès lors que cette organisation différente peut résulter de l'organisation du chantier. Les mortiers observés de part et d'autre de cette limite ne présentent pas de différence notable¹⁰¹, ce qui peut résulter d'une phase unique ou d'un rejointoiement postérieur commun à l'ensemble de ce mur. La forme de cette limite est à mettre en relation avec le couvrement de l'escalier sans toutefois lui correspondre parfaitement.

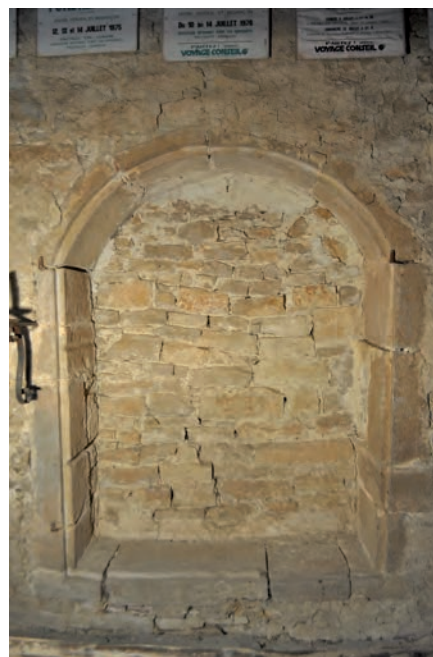
Fig. 187: Placard mural du 3^e niveau (salle 5)

À 0,85 m du piédroit ouest de la porte actuelle (UM3-3-UC5) se trouve le piédroit oriental d'un placard mural (UM3-3-UC4) qui mesure 1,52 m de largeur, 1,52 m de hauteur au niveau des piédroits, 2,03 m de hauteur maximale sous l'arc en plein cintre et 0,48 m de profondeur (fig. 187). La base de ce placard, composée de trois grandes dalles calcaires, se situe à 0,29 m du sol actuel et repose sur deux assises de pierres plates. Son enca-

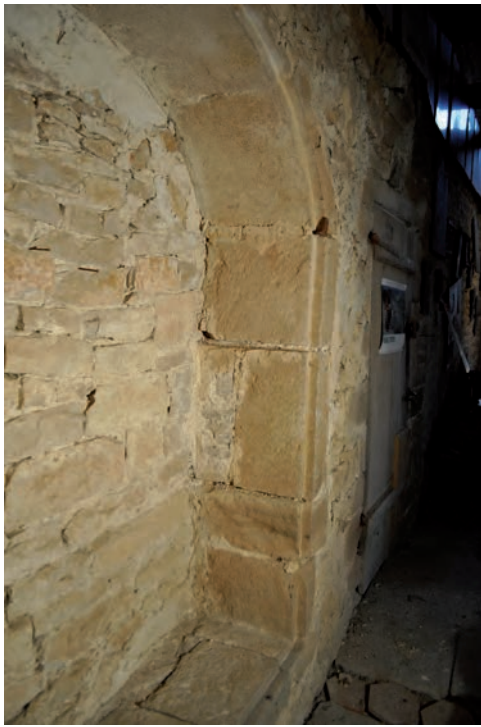
Fig. 189: Piédroit oriental

Les piédroits ne s'engagent pas dans le mur du fond mais les dalles de couverture passent par-dessus (fig. 189). Le 1^{er} et le 2^e claveaux à l'ouest ne sont pas parfaitement jointifs et un fragment de tuile se situe en calage entre les deux blocs. Dans le piédroit est, entre la 2^e et la 3^e assise, un joint très épais sert aujourd'hui à insérer une étagère. Côté ouest, le piédroit a été retaillé à la broche et au ciseau et le joint de l'embrasure a été garni avec un mortier chargé en fragments

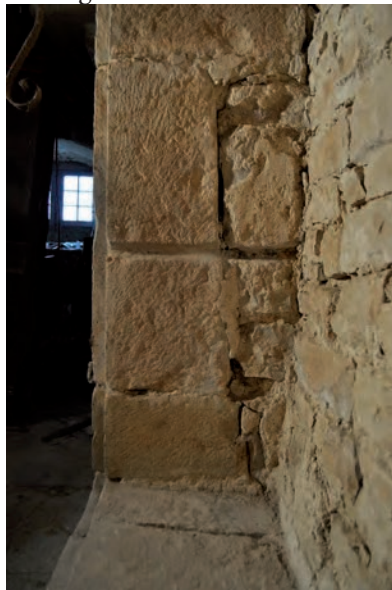
Fig. 190: Détail du piédroit occidental (en rouge, mortier avec fragment de verre pilé)

de verre pilé (fig. 190), similaire à celui observé au 2^e niveau pour une campagne du XIX^e siècle. Entre le 3^e et le 4^e bloc du piédroit oriental, on retrouve un dispositif identique avec creusement d'une saignée en face, au ciseau et à la broche, pour l'aménagement d'une étagère. À la base et au sommet des piédroits on conserve trois des quatre gonds qui supportaient les deux vantaux de ce placard.

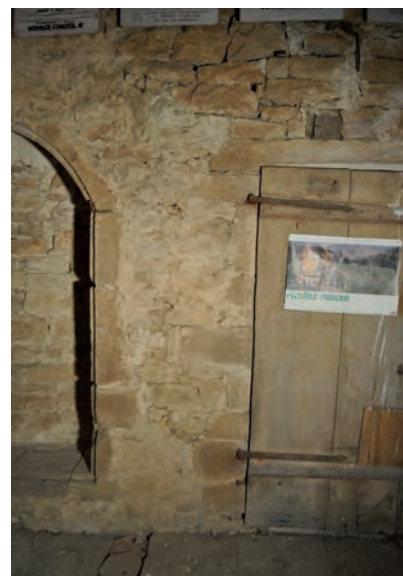
Fig. 191: Maçonnerie entre le placard et la porte

Au niveau du parement nord de la salle 5, le piédroit oriental est recouvert de l'enduit beige, à grain fin, fortement craquelé, qui recouvre le mur séparant le placard de la porte d'entrée. Cette maçonnerie, largement recouverte d'enduit est intéressante car on note beaucoup de calages, faits de petits blocs ou de pierres posées de chant et on observe qu'aucune hauteur d'assise des piédroits de la porte et du placard ne coïncide en dépit de leur proximité (fig. 191); il y a vraisemblablement là deux aménagements indépendants contrairement à ce que suggère au premier abord l'approche fonctionnelle. Le mur de parement entre le placard et la cheminée située à 1,15 m à l'ouest, est plus complexe. Les hauteurs d'assises des piédroits de ces deux aménagements correspondent grossièrement mais la portion de mur qui les sépare est constituée de nombreux blocs de calages, d'assises irrégulières et souvent interrompues ainsi que ainsi que de deux blocs de plus grande dimension, taillés à la broche, et vraisemblablement situés en position secondaire (fig. 192).

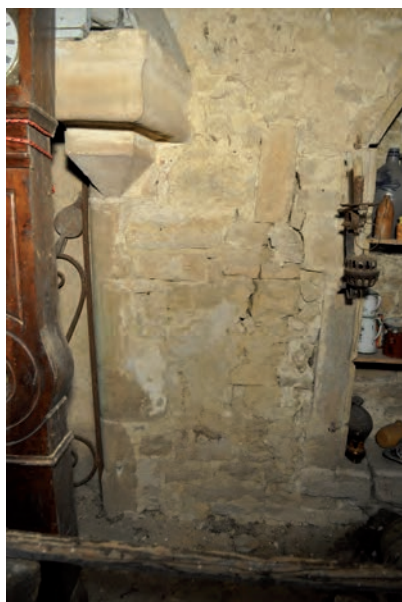
Fig. 192 : Maçonnerie entre le placard et la cheminée

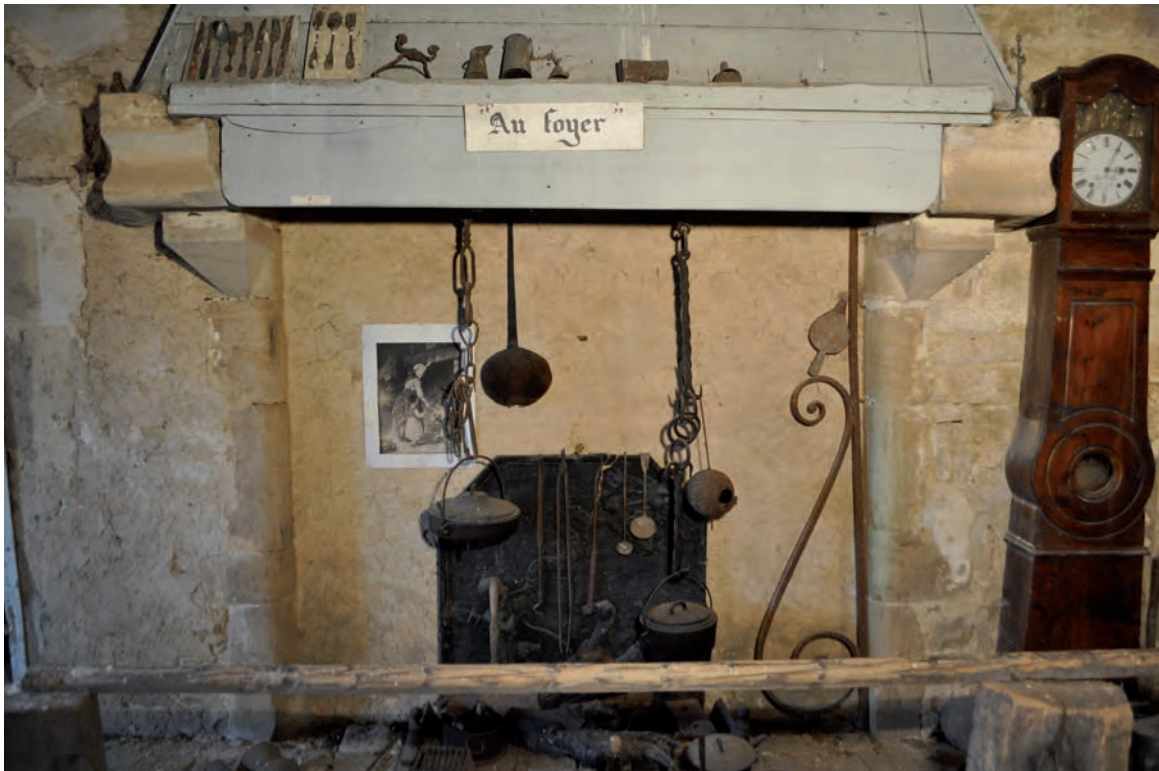
Fig. 195: Vue d'ensemble de la cheminée UM3-3-UC3

À l'ouest de la salle 5, une cheminée (UM3-3-UC3) est engagée de 0,18 m dans le mur nord. Le contrecœur mesure 2,08 m à 2,10 m de largeur, et les supports du linteau se situent à 1,56 m et 1,59 m pour le corbeau inférieur et 1,83 et 1,86 m pour le corbeau supérieur (fig. 194, 195).

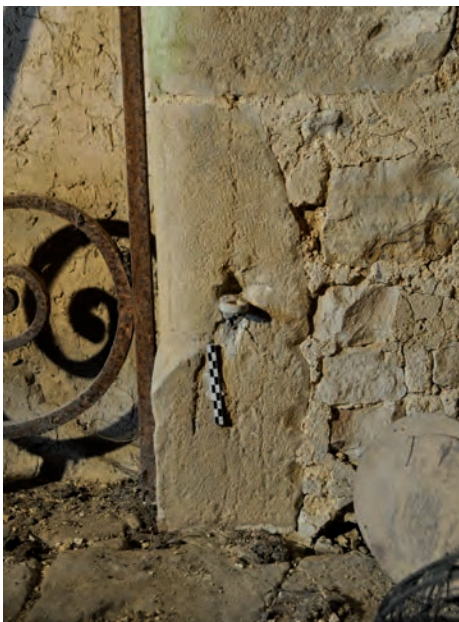
Fig. 196: Détail de la base du piédroit oriental de la cheminée (UM3-3-UC3)

Les piédroits en gros blocs calcaires, taillés à la boucharde avec une ciselure périphérique, présentent un profil en quart de rond, à l'exception du bloc inférieur sur lequel un congé triangulaire assure la transition entre l'arête et le profil curviligne (fig. 196). Ces pierres sont faiblement engagées dans le parement nord de la salle 5 et leur insertion dans le contrecœur est masquée par un enduit. Les piédroits sont coiffés d'un corbeau en pyramide inversée sur lequel repose un second corbeau, beaucoup plus saillant, dont le profil dessine de bas en haut, une doucine, une gorge et un bandeau (fig. 197). Les corbeaux sont aussi taillés à la boucharde en partie extérieure, avec une ciselure périphérique de largeur variable (16 mm à 30 mm), mais ils sont simplement dégrossis à la broche pour la face située dans l'embrasure de la cheminée (fig. 198). Au-dessus des corbeaux, les piédroits se prolongent jusqu'au ressaut supportant le plancher du 4^e niveau mais ils sont maçonnés en moellons calcaires équarris (fig. 199).

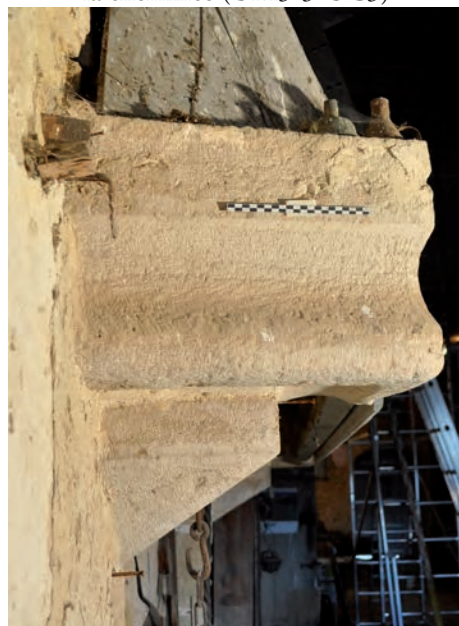
Fig. 197: Détail des corbeaux occidentaux de la cheminée (UM3-3-UC3)

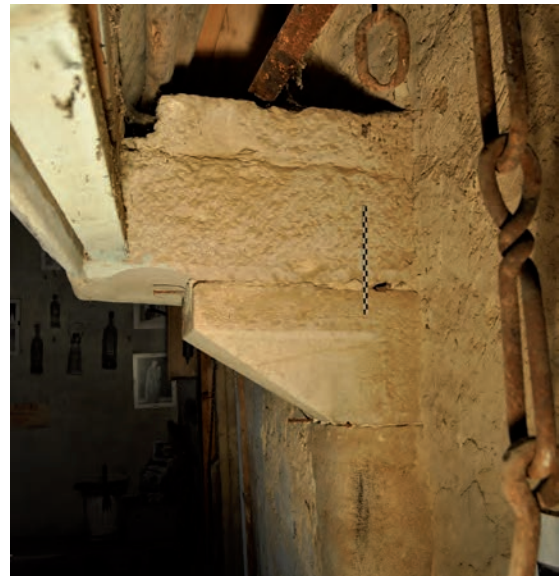
Fig. 198: Détail des corbeaux occidentaux de la cheminée, côté intérieur

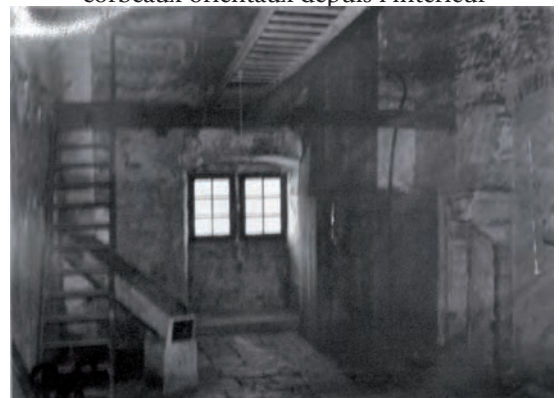
Fig. 200: Cliché ancien montrant la cheminée dépourvue de hotte, et plusieurs aménagements

Une hotte en bois a été replacée sur les corbeaux probablement lors de l'aménagement muséographique de la tour au milieu du XX^e siècle, un cliché non daté (vers 1920) montrant cette cheminée dépourvue de hotte (fig. 200). Le contrecœur est recouvert sur presque toute sa hauteur d'un enduit beige, à grain fin, avec des nodules de chaux épars, qui est fortement craquelé. Cet enduit est très présent sur l'ensemble du 3^e niveau. Au-dessus, un arc de décharge composé de moellons calcaires de moyen gabarit repose sur la partie supérieure des piédroits et son extradados dépasse légèrement le niveau du ressaut de maçonnerie. Celui-ci n'est pas marqué sur la largeur du contrecœur où devait se trouver la trémie de la cheminée. Aux 4^e et 5^e niveaux, le conduit surmontant cette cheminée est obstrué.

en livre quelques détails (fig. 200). La structure forme un abri de bois, constitué de planches verticales, qui occupe tout l'angle nord-ouest jusqu'à la limite de la porte UM3-3-UC2 et de la fenêtre UM2-3-UC1 et qui se prolonge au 4^e niveau de manière plus réduite, sur une faible portion du mur ouest seulement, autour de la conduite d'eau qui s'élève vers le réservoir du 5^e niveau. Cette structure est manifestement en lien avec la construction de la pompe, elle a pu servir à isoler thermiquement afin de réduire les risques de gel des canalisations en hiver.

En partie basse, et dans le conduit aménagé dans le mur ouest, quelques fragments de plâtre blanc témoignent que lors de la mise en place du conduit de briques, on a aussi partiellement recouvert ce mur¹¹⁴. Un cliché ancien (fig. 200), nous montre que le mur n'était pas tout entier couvert de plâtre. Il nous livre également la fonction du trou situé sur le parement oriental du conduit de briques et qui servait à connecter un autre conduit, incliné, débouchant à quelques dizaines de centimètres du sol et qui devait probablement permettre l'évacuation des fumées d'un fourneau qui n'apparaît pas sur ce cliché.

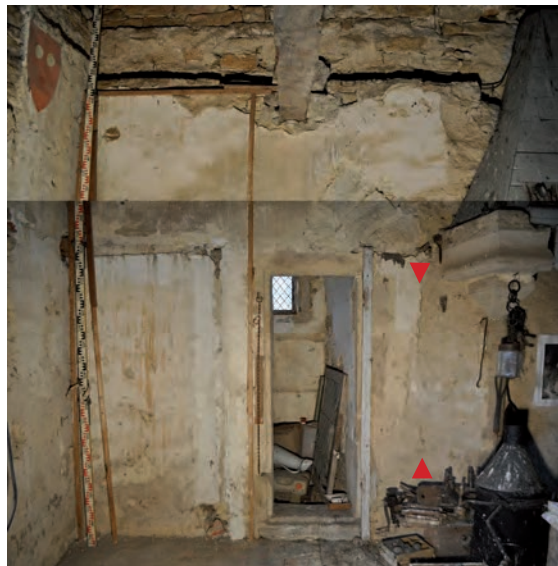
Fig. 201 : Assemblage photographique de l'angle nord-ouest de la salle 5

Le piédroit oriental a basculé vers l'avant. La fissure qui se dessine à l'est de ce piédroit correspond probablement à la limite orientale de ses

pierres (fig.201, cf. triangles rouges). Les blocs supérieurs sont peu engagés dans le mur est de la salle 5 b, mais ceux du bas le sont beaucoup plus. On retrouve la bichromie de l'enduit, saumoné sur les blocs du piédroit et blanc sur le mur qui le prolonge.

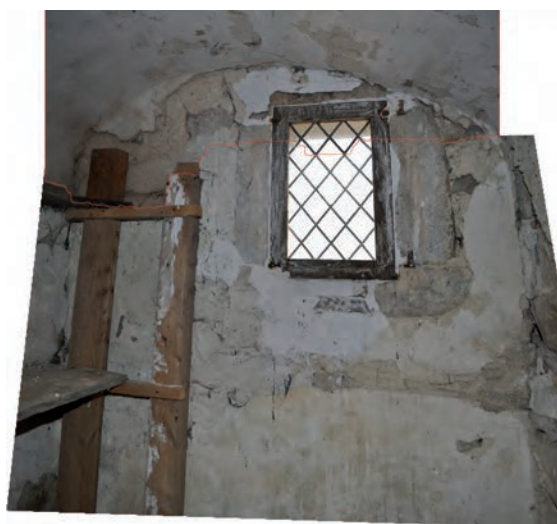
Fig. 203 : Assemblage photographique (déformé) du mur nord et de la fenêtre

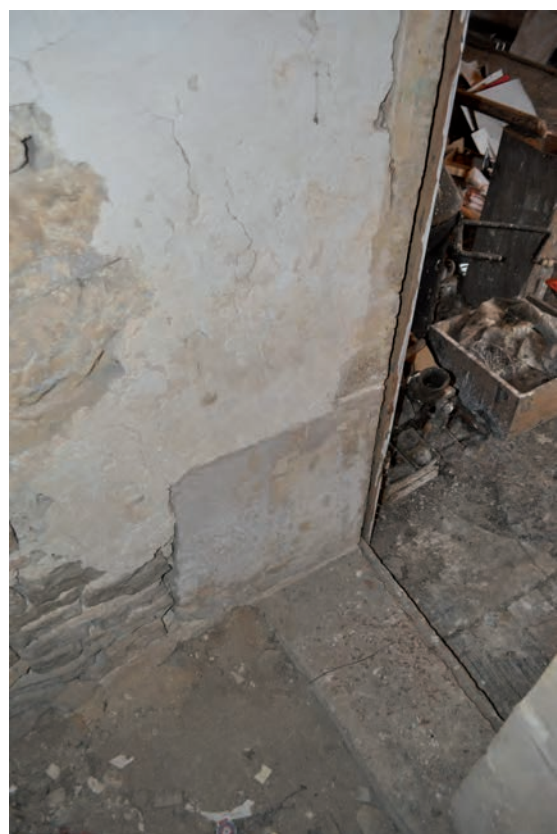
Fig. 204 : Détail de la base du piédroit oriental et de la maçonnerie en petit appareil de ce mur

Le mur occidental laisse apparaître quelques blocs en moyen module. Le reste est recouvert d'un enduit gris-beige-rosé. Sur le mur oriental, on note, immédiatement au nord du piédroit, sur un très petit appareil sur 0,55 m de haut, et au-dessus du moyen appareil en moellons équarris bien assisés (fig.204). À sa jonction avec le

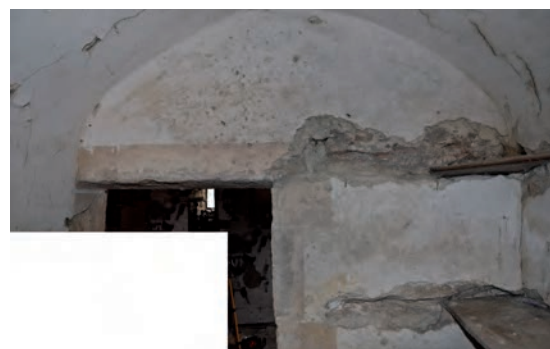
Fig. 205 : Assemblage photographique (déformé) du mur sud de la salle 5 b

Le mur sud présente un enduit unique, gris-blanc-rosé, recouvert d'un peu de plâtre à la jonction avec la voûte en berceau. Les fausses pierres du piédroit sont figurées sur l'enduit par l'emploi de deux couleurs. Quatre profondes entailles réalisées dans le mur ont permis l'installation d'étagères (fig. 205). Elles permettent de voir les moellons calcaires équarris liés par un mortier de chaux beige, à grain fin, comprenant de nombreuses inclusions de cailloux. Sur l'enduit on note plusieurs inscriptions : « Pierre » suivi d'un nom de famille non identifié (Minier?), gravé à l'ouest de la porte. « Adieu » suivi d'un nom « Ga___ »? « 89 » inscrit à la mine au-dessus du linteau. Malheureusement, l'absence d'un nom ou d'un millésime complet ne permet guère d'hypothèse pour un *terminus ante quem*.

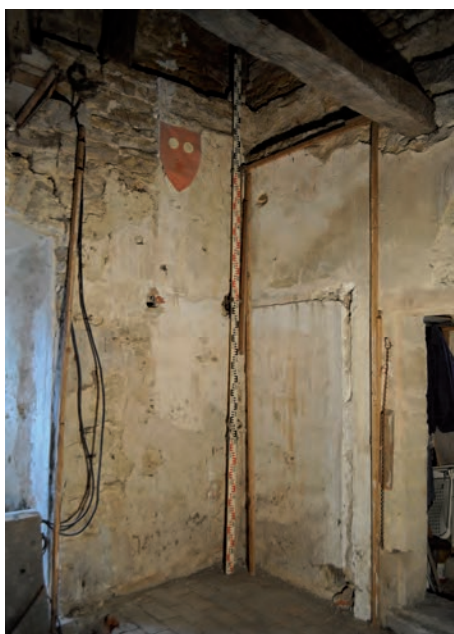
Fig. 208: Angle nord-ouest de la salle 5

saignée. À sa base, un trou carré de 0,16 m de côté, profond de 0,10 m à 0,17 m a été réalisé en fracturant une pierre. Il est aujourd'hui comblé par une brique et maçonné par du ciment gris riche en gros gravier. À 1,90 m de hauteur, la saignée forme un angle droit et se poursuit à l'horizontale jusqu'au mur ouest.

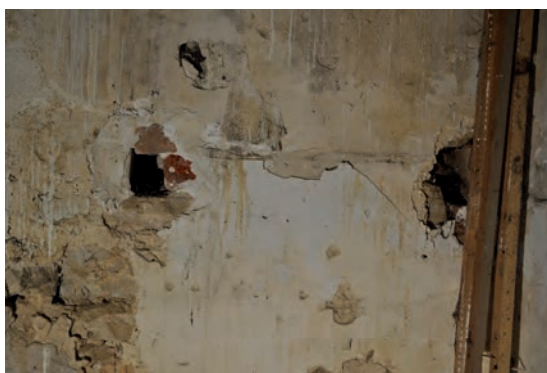
Cette structure se prolonge sur le mur ouest où elle a laissé des traces différentes. Au niveau du négatif horizontal supérieur se trouvent deux trous d'ancrage, l'un dans l'angle, de 0,14 m x 0,12 m, réalisé en déchaussant une pierre, et l'autre à 0,70 m au sud, de 0,065 x 0,08 m, maçonné en briques. Du plâtre, identique à celui qui borde le négatif évoqué ci-dessus, est présent dans le trou nord mais celui-ci laisse apparaître au fond un mortier beige, à grain grossier, et riche en inclusions. Au niveau de la partie supérieure du trou sud, on observe une légère impression dans l'enduit signalant une structure horizontale entre ces deux points d'ancrage (fig. 209). Au-dessus de ce niveau, jusqu'au retrait de maçonnerie supportant le plancher du 4^e niveau, l'enduit ne couvre que la partie nord du mur et il s'interrompt de manière rectiligne, témoignant d'une ancienne paroi. Dans la partie non enduite, un support métallique pour une conduite d'eau est maçonné au ciment. Au 4^e niveau, quelques restes de plâtre, alignés sur cet effet de paroi, suggèrent que cette

Fig. 209: Détail de la limite horizontale sur le mur ouest

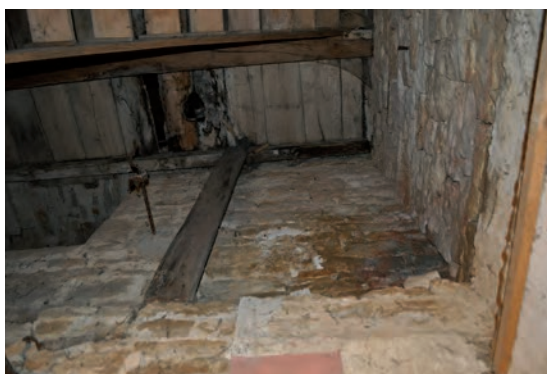
Fig. 210: Effet de paroi au 3^e niveau et vestiges de plâtre dans l'alignement au 4^e niveau

structure se prolongeait verticalement (fig. 210).

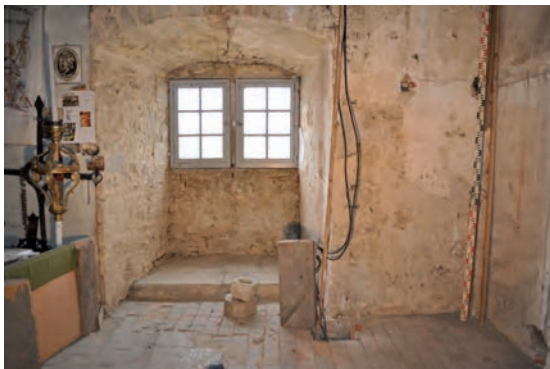
Le mur occidental de la salle 5 (UM2-3-UC2) est habituellement recouvert de panneaux de bois de part et d'autre de la fenêtre (UM2-3-UC1) qui éclaire la pièce (fig. 211). Leur démontage a permis d'observer l'état actuel des maçonneries. Nous avons déjà évoqué ci-dessus la portion de mur qui se trouve au nord de la fenêtre, largement enduite, qui s'est trouvait intégré à une structure légère en bois pendant quelques décennies. Ajoutons simplement qu'en partie haute, on y observe assez bien le parement constitué de moellons calcaires équarris de moyen module.

Fig. 211 : Fenêtre occidentale, salle 5

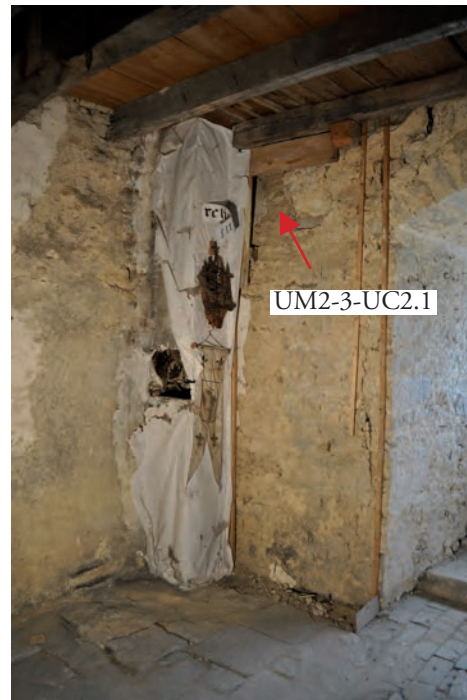
Au sud de la fenêtre, le mur est presque intégralement recouvert par divers enduits et un conduit (UM2-3-UC2.2) accolé à l'angle sud-ouest de la salle 5 (fig. 212). En partie haute, au niveau de l'extrados de l'arc couvrant la fenêtre, un plancher masque la partie supérieure du niveau d'origine qui le dépasse de 0,36 m à 0,40 m jusqu'au ressaut de maçonnerie. Ce palier de bois est lié à la structure desservant le réservoir d'eau et fut donc aménagé en même temps que lui vers 1914. Au-dessus de ce plancher, l'enduit beige à rose, à grain fin et inclusions de petits cailloux, est très fragmentaire et on observe plus facilement l'appareil en moellons calcaires équarris, de moyen module, grossièrement assisés. Le ressaut de ma-

Fig. 212 : Salle 5 : Moitié sud du mur ouest
çonnerie est bien net au nord mais moins au sud où il est endommagé.

Le conduit situé à l'angle sud-ouest de la salle 5 s'élève du 3^e niveau jusqu'au comble. Il s'appuie sur le mur ouest (jusqu'à 2,47 m du sol où une portion est maçonnée en brique pour boucher un conduit plus ancien (UM2-3-UC2.1) du mur ouest) et sur le mur de refend au sud; les deux autres parois sont maçonnées en briques de 5,5 cm x 11 cm x 22 cm avec une alternance au début de chaque assise entre une brique complète et une moitié de briques. Le conduit mesure 0,38 m x 0,41 m à l'intérieur (au niveau du trou qui se situe dans la paroi orientale entre 1,25 m et 1,58 m du sol). Les parois de briques sont recouvertes à l'extérieur d'une couche de plâtre qui s'étend sur les murs alentours et recouvre les enduits plus anciens.

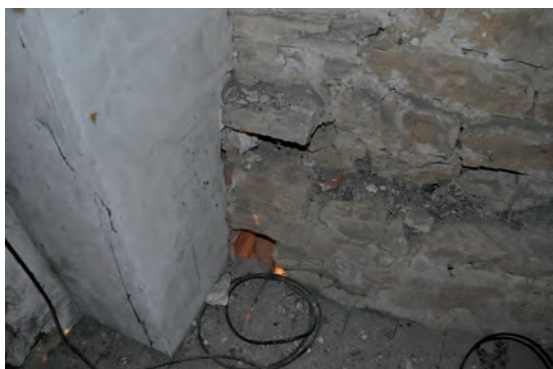
Sous le plancher menant vers le réservoir d'eau, on observe dans le mur ouest un conduit ménagé dans l'épaisseur du mur qui débord largement vers le nord et s'appuie sur une pierre en grès rose, matériau presque totalement absent de l'édifice. Au-dessus du plancher, ce conduit dépasse de 0,17 m de hauteur pour une largeur équivalente mais sa largeur d'origine est inconnue puisqu'il se prolongeait derrière le conduit de briques. À la base du 4^e niveau, un corbeau de pierre se situe à l'aplomb du conduit (fig. 213). Cet aménagement est recouvert du même enduit beige¹¹³, à

Fig. 213 : Partie supérieure des deux conduits au-dessus du plancher, en limite des 3^e et 4^e niveaux

grain fin, et inclusions de cailloux que le reste du mur ouest ; parfois une seconde couche très fine (1 mm) mais de même composition est visible ; il s'agit d'une couche de finition. Des coulures jaunes attestent que la dégradation de la couche de surface est assez ancienne puisque ces coulures se prolongent à la fois sur la couche de préparation et sur celle de finition.

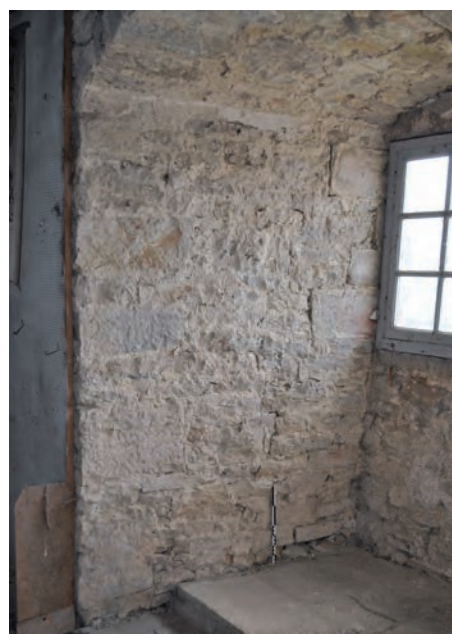
Fig. 214 : Ébrasement sud de la fenêtre occidentale de la salle 5 (UM2-3-UC1)

quelques blocs comportant des traces de broches (fig. 214). On note que la partie basse, jusqu'à 0,53 m de hauteur au-dessus de la dalle comporte beaucoup de petit appareil. Il n'y a aucun liaisonnement entre ce mur et l'allège et les hauteurs d'assises ne correspondent pas. L'embrasement est couvert d'un mortier blanc-beige, pauvre en inclusions (quelques nodules de chaux). À l'angle avec l'allège, on détecte deux liants plus récents, un au ciment gris et un enduit blanc très chargé en cailloux témoignant d'une réparation du mur extérieur. On note quelques fragments de plâtre couvrant l'enduit, à la limite de la voûte d'une part, et en bordure du gond maintenant les huisseries actuelles d'autre part. Le piédroit intérieur est constitué de gros blocs calcaires taillés à la broche tandis que les blocs du piédroit extérieur de la fenêtre sont taillés à la bretture avec ciselure périphérique.

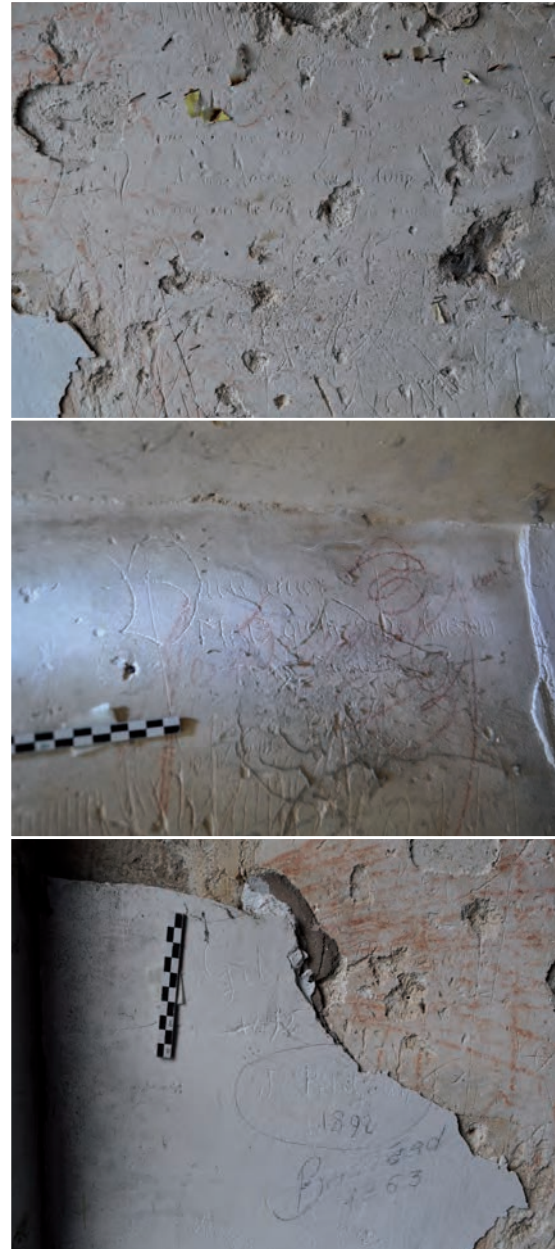
Fig. 215 : Graffitis de l'ébrasement nord

Divers graffitis, gravés, peints ou dessinés sont présents sur les différents enduits de cet ébrasement. Sur le mortier beige le plus ancien on note un cheval gravé, des croix latines, des croix et bâtons, plusieurs étoiles de David, et quelques inscriptions dont une assez longue dont on ne parvient pas à déchiffrer tous les mots « [...] *Esperant de vo__ datant que le temps ____* [...] ». On trouve également des prénoms (Joseph, Eva) sur la voûte, et une inscription gravée « *Vive amor mais quelle dure tousiours* » suivi d'un nom, peut-être « *Denis Maillan* », le tout recouvert par une inscription à la peinture rouge, « *Je ne ____ lave* ». D'autres inscriptions, plus limitées ou énigmatiques, sont encore visibles sur ce revêtement. Plus intéressant pour nous, le plâtre blanc situé à côté de l'huissierie comporte deux inscriptions gravées « *Gibo__ 1892* », « *Petitjean 1892* » et une crayonnée « *Ba__ard 1963* » (fig. 215). Ces inscriptions suggèrent très fortement que le plâtre plaqué contre l'huissierie, très proche du revêtement de la partie orientale de la salle 3 est antérieur à 1892 ainsi que, par conséquent, l'huissierie actuelle sur laquelle il vient buter et les enduits qu'il recouvre.

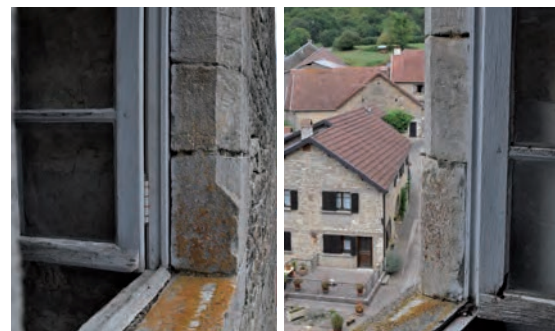
Le piédroit extérieur nord est également taillé à la bretture avec ciselure périphérique. Le bloc le plus bas est situé légèrement en saillie, il n'offre aucun congé à l'inverse du piédroit sud et du meneau; il est fragmentaire et pourrait correspondre à une réparation de fortune (fig. 216). Le linteau s'est également déplacé vers l'avant en raison des contraintes statiques et son chanfrein est en saillie de plusieurs centimètres par rapport à celui du piédroit (fig. 217). Les blocs de ce piédroit ne s'engagent guère dans l'ébrasement et l'ensemble suggère donc une reprise.

Fig. 216 : Base des piédroits de la baie

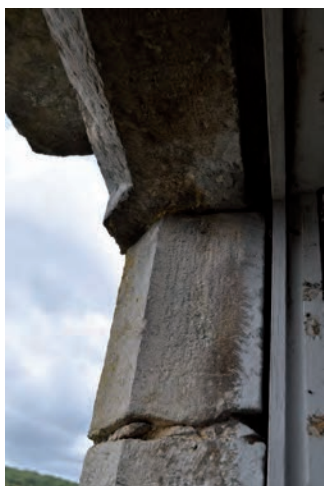
Fig. 217: Linteau et piédroit nord

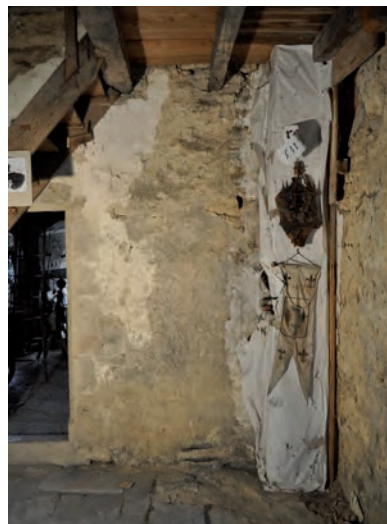
La partie occidentale de ce mur (UM5-3-UC4.1), entre l'angle sud-ouest de la salle 5 et la porte occidentale, est intégralement recouverte d'enduits, depuis le conduit de briques évoqué ci-dessus jusqu'au piédroit de la porte (fig. 219). Au niveau du sol, on note toutefois deux pierres, hautes de 0,15 m, en saillie de 0,05 à 0,08 m du parement de ce mur; elles peuvent signaler les vestiges d'un sol ancien ou une reprise (fig. 220). Une pierre déchaussée du mur permet d'observer dans la profondeur des maçonneries un mortier beige, à grain grossier, riche en inclusions. Autour de la porte, un enduit blanc (UM5-3-UC4.11), posé sur une sous-couche beige, pulvérulente et

Fig. 219: Extrémité occidentale du mur sud (UM5-3-UC4.1)

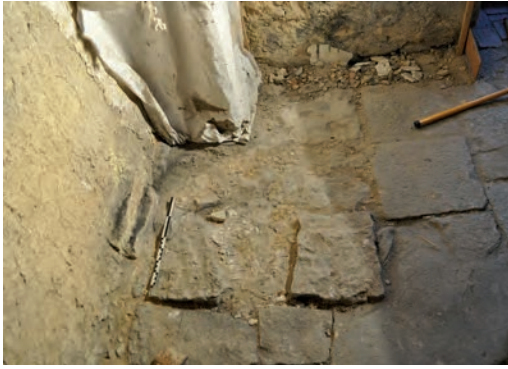
Fig. 220 : Pierres en saillie à l'angle sud-ouest

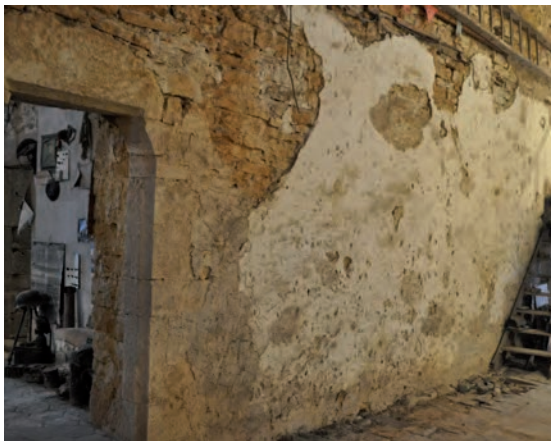
Entre les deux portes, le mur est presque totalement recouvert d'enduits à l'exception de quelques zones en partie haute (fig. 221). Une série de poutres insérées longitudinalement dans le mur forme un cours de sablière marquant la limite entre le 3^e et le 4^e niveau. À l'ouest, au-dessus et à proximité de la porte occidentale, on observe plusieurs zones où les enduits ont été détruits pour aménager un trou d'ancrage sous la sablière, trou ensuite bouché avec un ciment gris riche en cailloux¹¹⁶ (fig. 222). À proximité de la porte centrale (UM5-3-UC1), deux bouchages de taille semblable, 0,40 m à 0,50 m de côté, sont situés un peu plus bas. Il n'est pas certain qu'il faille les mettre en relation avec les précédents et avec deux petits bouchages situés de part et

Fig. 221 : Parement entre les deux portes

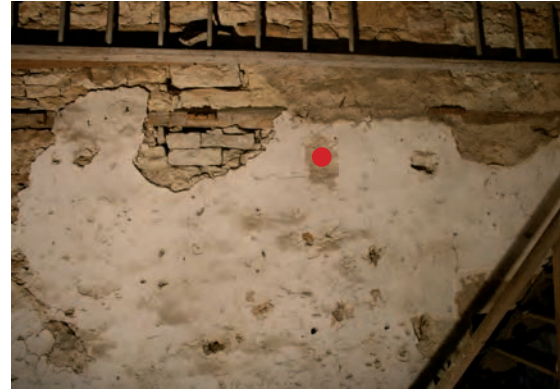
Fig. 222 : Enduits et empochements sous la sablière

116 2013-FON-110 (point rouge fig. 222).

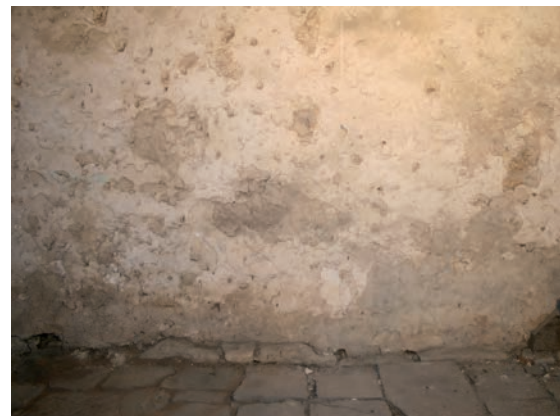
Fig. 223 : Pierre en saillie du mur de refend

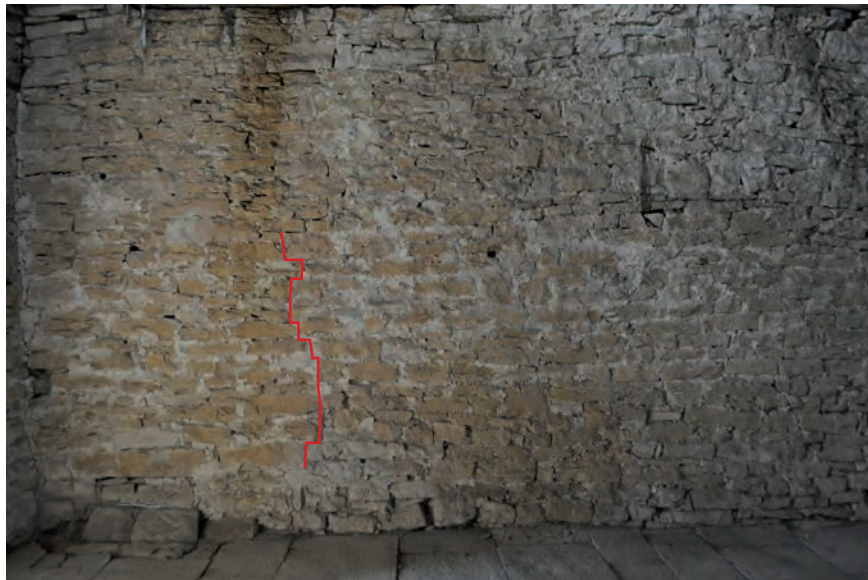
À l'angle oriental de la pièce, ce mur est marqué par le couvrement de la gaine en provenance du 2^e niveau (fig. 225). Au-dessus la maçonnerie de moellons est assez irrégulière. À 1,90 m du mur oriental, on observe une rupture formée par de nombreux sauts d'assise, qui pourrait correspondre à une reprise mais également à une couture liée au chantier de construction. On note également de ce côté que le mur n'est pas parfaitement rectiligne et que son aplomb est mauvais, le sommet se trouvant en léger surplomb par rapport à la base. Cela est sans doute à l'origine d'un léger ressaut qui existe au-dessus de la sablière, à l'est, alors que partout ailleurs, celle-ci est intégralement insérée dans le mur. Les trois assises au-dessus de cette sablière semblent reprises.

Fig. 225 : Extrémité est du mur de refend (3^e niveau, salle 5)

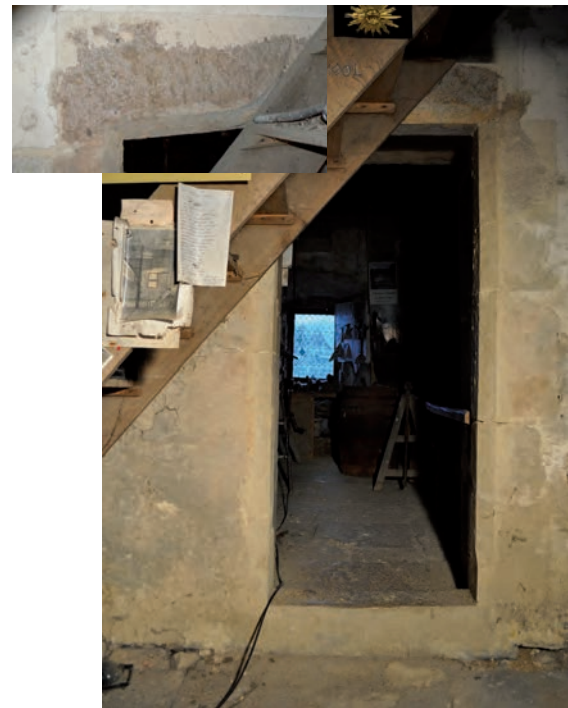
Cette porte assure la circulation entre la partie ouest de la salle 5 et la salle 6b (fig. 226). Son seuil est légèrement plus haut que le sol actuel de la salle 5 et engagé sous les piédroits. L'encadrement est en gros blocs calcaires, taillés principalement à la bretture et à la base du piédroit ouest à la boucharde avec dans les deux cas une ciselure périphérique. Les piédroits sont chanfreinés et présentent à leur base un congé triangulaire de 6 cm de hauteur pour 5 cm de largeur formant une pente vers le nord; on retrouve ce type de congés sur la fenêtre ouest de la salle 5 (UM2-3-UC1) et sur la porte orientale de la salle 6b (UM10-3-UC1) mais il ne s'agit pas du type dominant formé d'un chanfrein triangulaire dans un plan non pas parallèle au parement mais à 45° de celui-ci (fig. 227). Les chanfreins des piédroits se prolongent sur le linteau et forment une moulure en accolade. Entre le linteau et l'arrière-linteau, on observe un calage en tuiles. Un faux appareil est gravé dans les joints des piédroits et en parement des faux-blocs sont tracés sur les enduits qui masquent totalement l'agencement de cette porte dans le mur. Sur le piédroit est, on observe deux trous carrés de 2 cm de côté situés à 3 cm et 5 cm du chanfrein et qui semblent sans fonction. En effet, aucun trou ne leur fait face et ils sont situés à 8 cm de la feuillure intérieure les rendant inopérants pour un système de verrouillage de la porte. Ils pourraient témoigner d'un remploi de ces deux blocs.

Fig. 226 : Vue d'ensemble de la porte ouest et détail du linteau

La présence de l'accolade permet de dater stylistiquement cette porte du XV^e ou XVI^e siècle avec toutefois une possibilité de pastiche plus récente. On manque d'indices pour préciser cette chro-

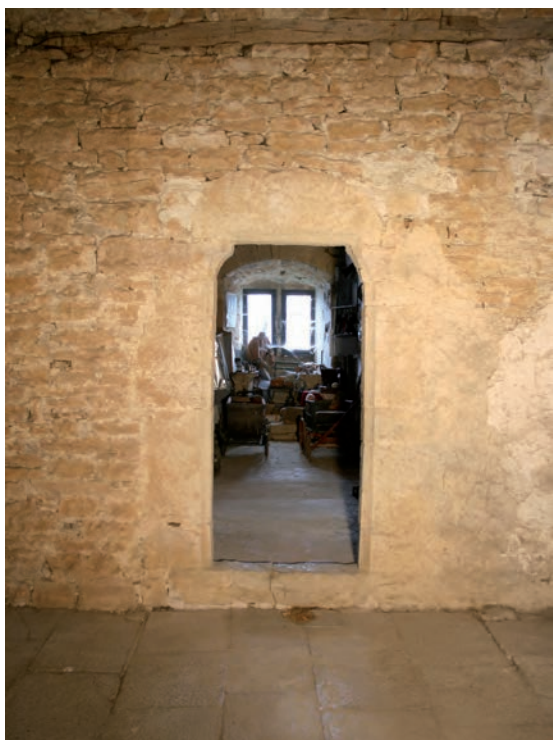
Cette porte assure la communication entre la salle 5 et la salle 6a. Elle se trouve face à la tourelle d'escalier. Les piédroits sont en gros blocs calcaires, taillés à la broche avec une ciselure périphérique de 15 mm à 20 mm de largeur. Ils forment une chaîne d'angle en besace entre le parement de l'UM5 et l'embrasure. Les piédroits présentent un cavet à profil d'arc segmentaire qui se prolonge sur les deux corbeaux et sur le linteau; elle reprend donc une forme observée à plusieurs reprises aux niveaux inférieurs (fig. 228). Le seuil, plus haut de 23,5 cm du sol de la salle 5 et de 4,5 cm de celui de la salle 6a, est engagé sous les piédroits. Sa base est plus haute que le sol actuel de la salle 5 et on observe sous le seuil, un ciment gris riche en cailloux couvrant un mortier beige-blanc-rosé plus ancien, proche de celui qui couvre la partie basse de l'UM5. Plus en profondeur, d'importants restes de paille et céréales sont visibles.

Fig. 228: Vue de la porte centrale (UM5-3-UC2)

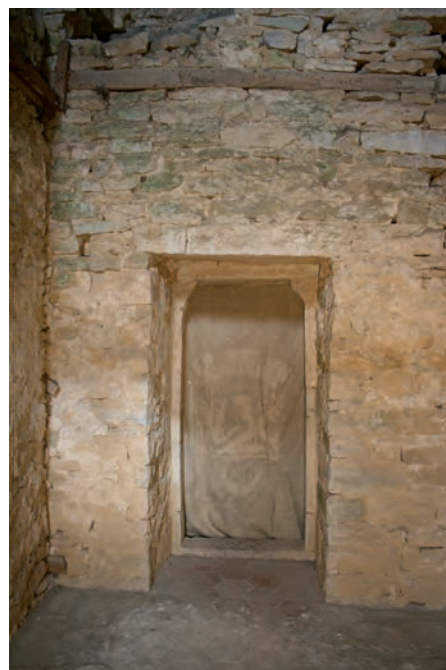
Fig. 229: Vue de la porte centrale (côté salle 6a)

Les piédroits de l'embrasure, du côté de la salle 6a, sont bien chaînés avec ce parement de l'UM5. De ce côté, l'encadrement n'est toutefois pas droit avec une largeur plus importante en haut qu'en bas (fig. 229). Dans le tableau oriental, les assises sont réglées sur l'encadrement mais on note un recours au calage à la tuile et également un bouchon formé de pierres plates, à mi-hauteur, qui peut correspondre à une gaine de verrouillage. Au-dessus de ce bouchage, un trou de verrouillage est visible (fig. 230). Les moellons sont liés avec un mortier blanc-beige à grain assez grossier, riche en inclusions, qui déborde largement sur les pierres. Un autre liant, plus rosé et dépourvu d'inclusions de cailloux est visible entre l'encadrement et le tableau.

Un premier tronçon de mur, long de 0,70 m se trouve entre le mur de refend et la porte (UM5-3-UC2) communicant vers la salle 5 (fig. 229, 256). Il ne présente pas d'aménagement particulier et on note simplement la présence d'un enduit beige blanc, conservé de manière fragmentaire et tout à fait semblable à celui qui se trouve sur la partie orientale du mur nord.

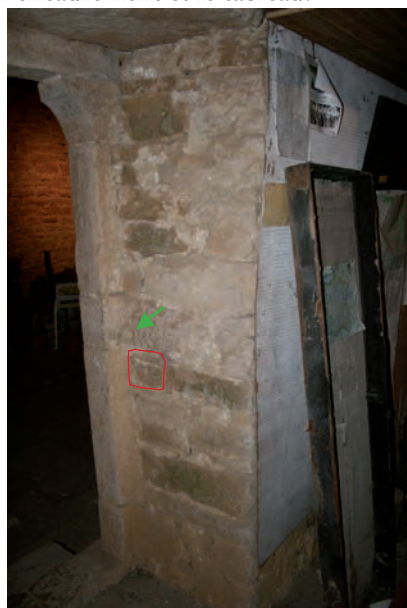
Fig. 230: Tableau oriental de la porte

Sur l'autre tableau, on retrouve les deux mêmes liants mais le mortier beige-rosé recouvre plus souvent le mortier blanc. Le premier mortier conserve plusieurs charbons de bois, non prélevé en raison de la datation probablement récente de ces liants.

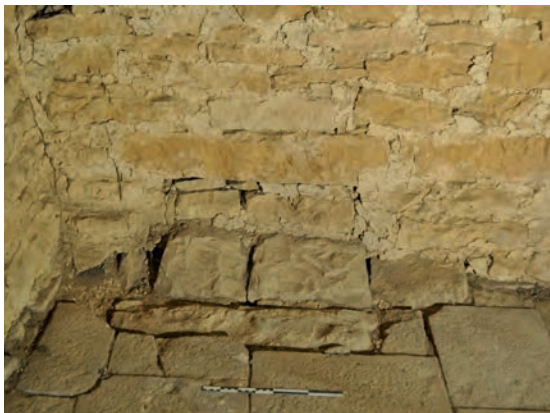
Nous avons évoqué la présence d'un passage aménagé dans la voûte du 2^e niveau, à l'angle sud-est de la salle 3 a. Au 3^e niveau, à l'extrémité orientale du mur de refend, on trouve la trace de son couverture. Au nord, un linteau de 0,91 m de largeur pour 0,20 m de hauteur et 0,26 m de profondeur est visible en partie basse de ce mur. à une quarantaine de centimètres du sol (fig. 231). Ce linteau s'appuie sur des parois en moellons qui délimitent un espace central de 0,73 m de largeur, situé à 0,34 m de l'angle oriental de la pièce, aujourd'hui comblé en petit appareil. La gaine est également visible au niveau du sol de la salle 5 où émerge une autre partie de son couverture sous la forme de deux blocs en quart de rond mesurant 0,29 m et 0,39 m de longueur pour 0,20 m de haut et 0,20 m de largeur.

Fig. 231 : Couvrement du passage (salle 5 a)

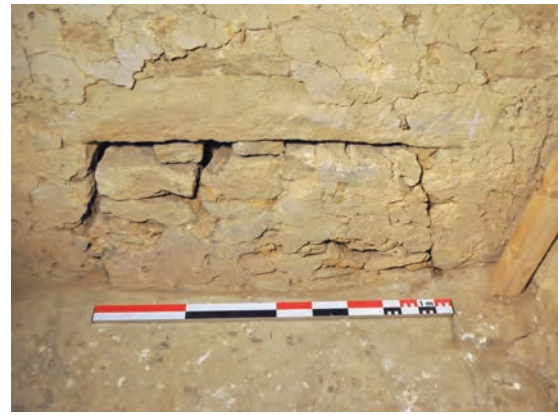
Au sud, dans la salle 6 a, on retrouve un autre linteau (UM5-3-UC5), taillé à la broche, mesurant 1,15 m de largeur, pour 0,17 m de hauteur au moins et 0,30 m de profondeur minimale. Il repose sur des parois grossièrement maçonnées en moellons calcaires liés avec un mortier blanc, à grain grossier, riche en inclusions¹¹⁹. L'espace central ainsi délimité, de 0,77 m de largeur, est comblé en moellons de petit et moyen appareil, désordonnés (fig. 232). Ces moellons sont liés par un mortier de terre de couleur marron, pauvre en

Fig. 232 : Extrémité sud du passage (salle 6 a)

À l'extrémité orientale, le petit appareil est plus fréquent. Dans ce secteur, se trouve l'autre extrémité de la gaine (UM5-3-UC5) déjà évoqué ci-dessus. Son comblement est antérieur à l'enduit qui couvre l'ensemble de ce mur (fig. 232, 257).
