THÈSE DE DOCTORAT
EN HISTOIRE ET ARCHÉOLOGIE DU MOYEN ÂGE

LE PATRIMOINE FORTIFIÉ
DU LIGNAGE DE NEUFCHÂTEL-BOURGOGNE
(XIII^e-XVI^e SIÈCLES)

VOLUME 4 – ANNEXES

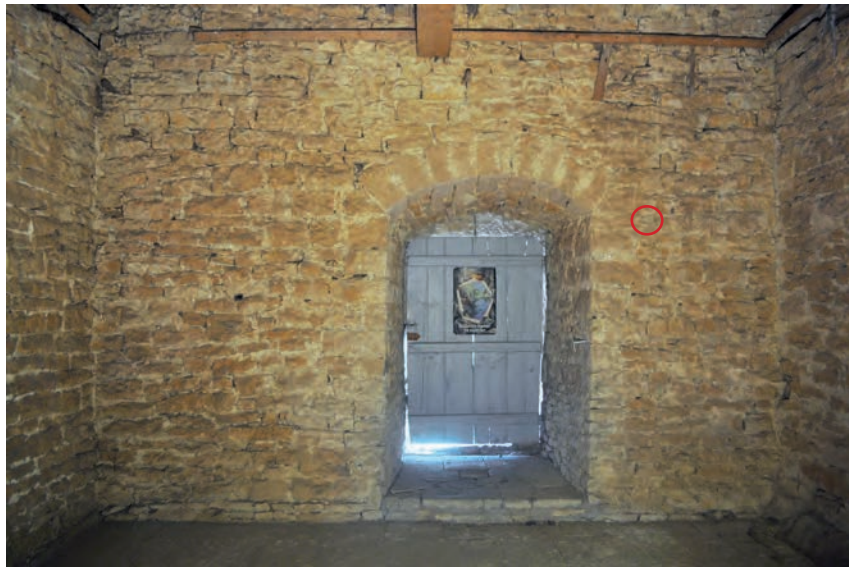
Fig. 234: Mur oriental de la salle 5 a (en rouge, localisation de la fig. 236)

sièrement assisés. Au centre, s'ouvre une baie (UM4-3-UC3) faisant aujourd'hui fonction de porte mais ouvrant sur le vide (fig. 234). Les deux assises inférieures de ce mur forment une légère saillie par rapport à l'aplomb du parement et elles devaient être engagées dans le sol originel de la pièce. En dépit d'un parement globalement irrégulier, quelques assises de réglage sont visibles, notamment à la base des sommiers de l'arc de la voussure, et deux assises au-dessus de son extradoss. Elles se prolongent sur toute la largeur de ce mur. Au-dessus de l'assise la plus haute, on remarque toutefois une couture au milieu du mur qui semble plutôt témoigner de la méthode de construction, par deux équipes qui se rejoignent, plutôt que d'une reprise. On remarque d'ailleurs que ces assises supérieures sont beaucoup plus régulières qu'en partie basse; elles comportent également quelques blocs de plus grande taille.

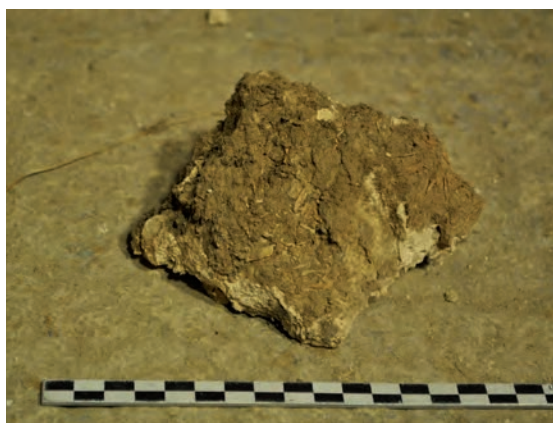
Fig. 235: Détail du mortier contenant des végétaux abondants

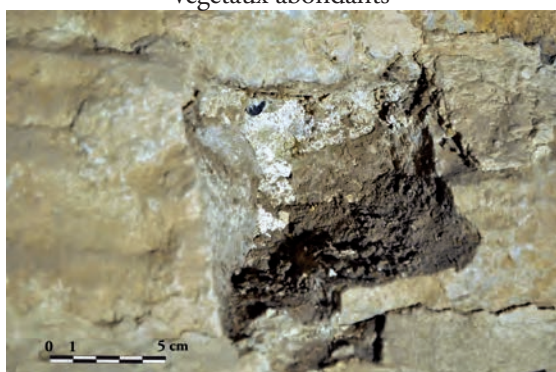
Fig. 236: Mortier conservé au cœur du mur

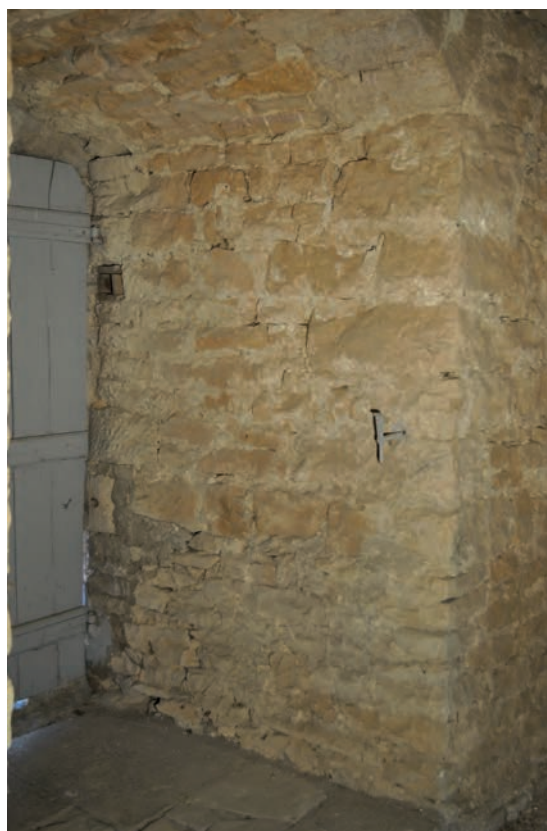
Fig. 237: Tableau sud de l'embrasure

Les piédroits internes de l'embrasure sont constitués de blocs calcaires équarris de moyen à gros module en partie haute, formant une chaîne d'angle entre le mur oriental de la salle et l'embrasure. En partie basse, sur 0,70 m de hauteur, se trouvent des moellons de plus petite taille et qui ne forment pas de chaîne d'angle. Cette distinction dans l'appareil se retrouve également sur les deux tableaux de l'embrasure où le petit appareil domine en bas tandis que les modules sont plus grands en partie supérieure (fig. 237). Cette différence d'appareil correspond à une reprise des maçonneries, sans doute à la suite de l'arrachement des coussièges qui devaient équiper cette baie.

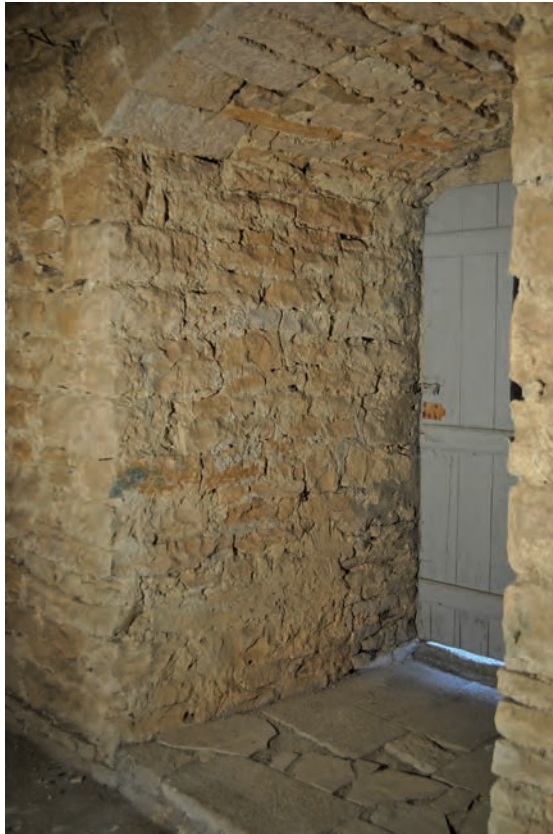
Fig. 238: Tableau nord de l'embrasure

la maçonnerie; on le retrouve de manière sporadique à l'interface entre les parties basse et haute du tableau (fig. 238). Outre le petit module, la partie basse comporte également quelques blocs avec des traces de ciseaux ou de broches, répartis irrégulièrement.

Le tableau nord est composé de moellons de moyen module, grossièrement assisés, liés par un mortier similaire à celui évoqué ci-dessus. À proximité de l'encadrement extérieur, en partie haute, un béton riche en cailloux couvre

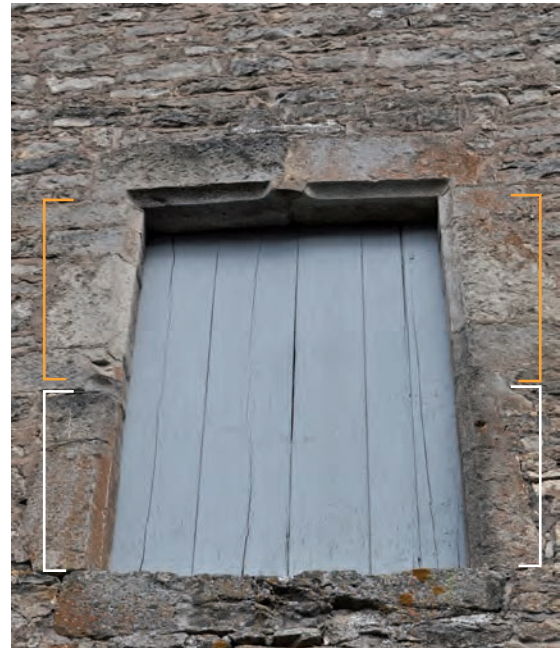
L'encadrement extérieur de la baie comporte un seuil monolithe, situé au niveau du sol de l'embrasure. Ce bloc est engagé de 10 à 15 cm sous chacun des piédroits. Le piédroit nord est composé de 5 blocs: deux blocs verticaux, en partie basse, qui s'engagent peu dans le parement ou le tableau; en partie haute, une alternance de bloc horizontal, bloc vertical, bloc horizontal que l'on retrouve pour presque toutes les fenêtres à meneau de l'édifice. Les blocs horizontaux sont ancrés dans la maçonnerie du tableau nord. Les trois blocs supérieurs comportent un cavet à profil d'arc segmentaire tandis qu'en partie inférieure, il s'agit d'un chanfrein plat, la transition entre ces deux moulures se faisant par une sorte de congé triangulaire réalisé en ciment (fig. 239, 240).

Fig. 239: Porte en parement extérieur : en blanc les zones à chanfrein, en orange les cavets à profils d'arc segmentaire

Le bloc horizontal situé au milieu de l'encadrement comporte 2 trous de verrouillage liés à la porte; celui du haut, plus ou moins quadrangulaire, se situe à la hauteur du verrou avant son déplacement. La peinture conserve le négatif de

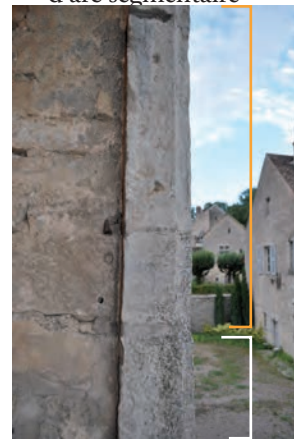
Fig. 240: Détail des moulures du piédroit nord sa position antérieure (fig. 238); celui du bas, profond de 9 cm, est parfaitement circulaire et a été réalisé à la perceuse. Le verrou actuel est situé plus haut, face à un gond, car une traverse de la porte empêche de le disposer face à ce trou. Trois systèmes de verrouillage au moins se sont succédé depuis la transformation de cette fenêtre en porte.

Au-dessus, le bloc vertical comporte 2 trous rectangulaires situés à 0,33 m et 0,68 m du linteau. On retrouve ces trous sur le linteau, à 0,13 m et 0,30 m de ce piédroit, comme sur la plupart des fenêtres à meneau de l'édifice (fig. 240). Au niveau de l'encadrement, le couvrement est assuré par deux linteaux posés côte à côte et qui reposaient autrefois sur un meneau central qui reprenait leur moulure en cavet à profil d'arc segmentaire (fig. 241).

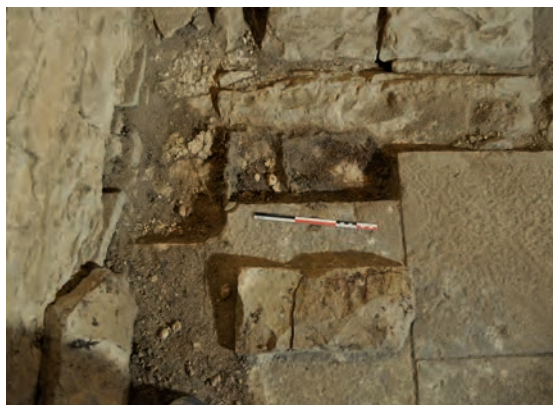
Fig. 243: Sous une dalle soulevée, couche de végétaux sur un lit de chaux

Le sol de la moitié occidentale de cette salle est composé de grandes dalles rectangulaires, soigneusement disposées de manière jointive. Ces dalles, à la surface très polie, viennent s'appuyer contre les murs mais ne s'y engagent pas. Le démontage de deux petites dalles à l'angle sud-est permet d'observer qu'elles sont posées sur un sol de chaux recouvert d'un lit de végétaux (fig. 243).

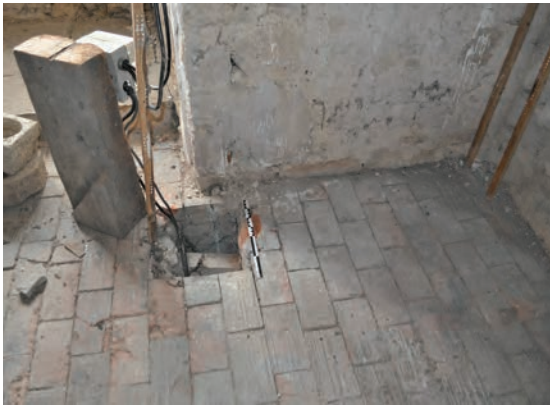
Fig. 247: Sol de briques à l'angle nord-ouest

Devant l'embrasure de la fenêtre UM2-3-UC2 et la pièce 5 b, ce sol de dalles disparaît au profit d'un sol de briques semblable à celui observé dans la partie occidentale de la salle 3. Certaines briques ont été fracturées afin d'aménager une communication entre le niveau 2 et 3 au niveau du piédroit nord de l'embrasure de fenêtre, ce passage assurant la montée d'une conduite d'eau jusqu'au réservoir situé au niveau 5 (fig. 247). Dans ce conduit, l'épaisseur de la voûte – qui n'est pas à son sommet – est de 0,78 m; les 0,10 m supérieurs étant composés de briques (8 cm x 12,5 cm x 25 cm).

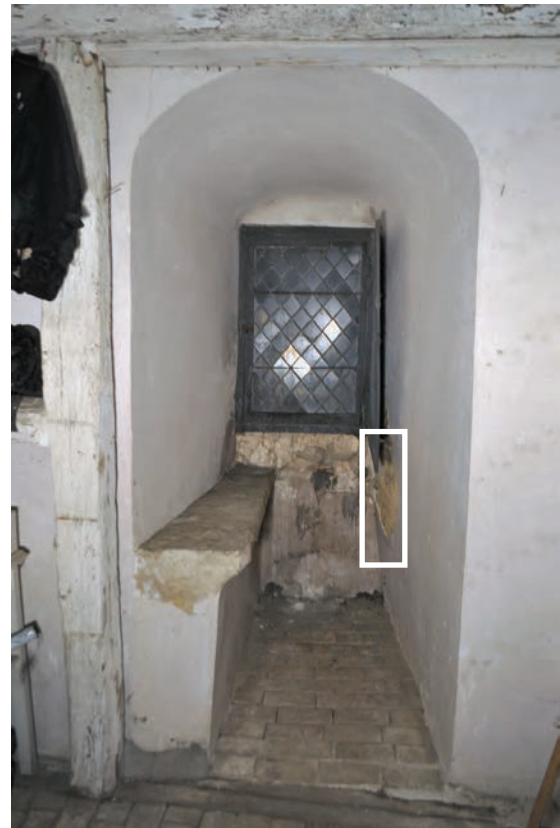
Fig. 270: Fenêtre à coussiège (UM1-3-UC5)

Le carré blanc localise la fig. 271

Une fenêtre, située à 1,82 m de l'angle sud-est de la pièce et 1,25 m du piédroit ouest du couloir d'accès aux latrines, éclaire la pièce 6a. Elle est aujourd'hui incorporée dans la structure en pans de bois qui bénéficie ainsi de la lumière du jour (fig. 270). L'embrasure de cette baie mesure 1,04 m de largeur, 1,96 m de hauteur sur les côtés et 2,27 m de hauteur sous voûte et 1,50 m de longueur. L'embrasure est équipée d'un coussiège, à l'est, dont l'assise est formée d'une dalle calcaire

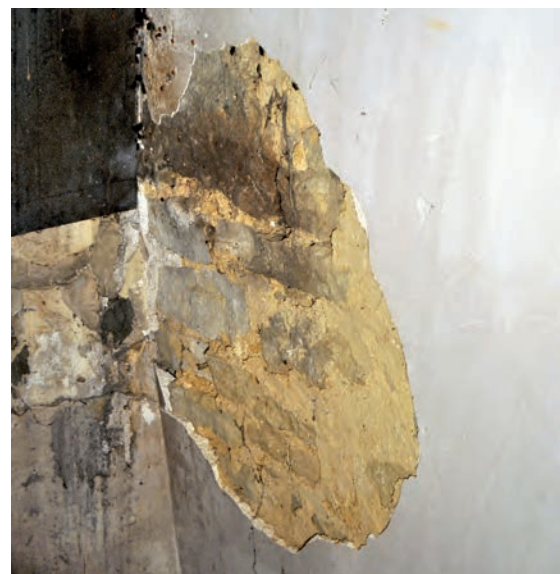
taillée à la broche et au ciseau. Les murs sont intégralement couverts d'une couche de plâtre très régulière à l'exception de l'assise du coussiège, des assises supérieures de l'allège et de quelques blocs du murs ouest visibles en raison de la dégradation du revêtement mural. Cette fenêtre d'observation permet d'observer des moellons en moyen appareil, grossièrement assisés, liés par un mortier beige-rosé, à grain fin, couvrant en enduit (fig. 271).

Fig. 271: Détail des liants de la fenêtre

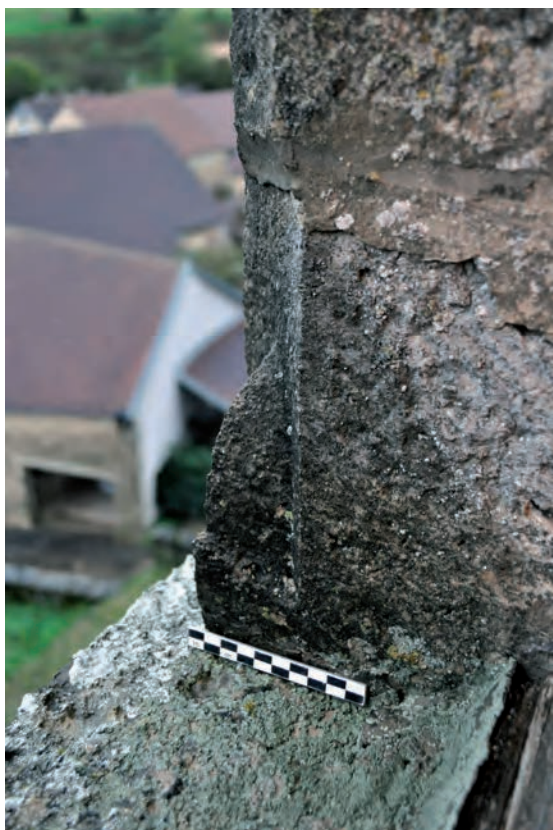
L'encadrement extérieur de la fenêtre est en blocs calcaires, taillés à la broche. Chaque piédroit est composé de deux blocs, un disposé horizontalement et l'autre verticalement. Un cavet à profil d'arc segmentaire court sur les piédroits et le linteau. Il s'achève à la base des piédroits par un congé garni d'une moulure (fig. 272). Chaque piédroit est muni de deux trous d'ancrage subrectangulaires à 0,34 m et 0,68 m de hauteur à l'est et 0,33 m et 0,69 m de hauteur à l'ouest. Sur le linteau, deux trous similaires sont situés à 0,175 m et 0,41 m du piédroit est. Sur l'appui, on retrouve un trou à 0,175 m de ce piédroit et l'observation n'est pas possible à 0,41 m en raison d'un joint au ciment. L'appui de fenêtre présente en parement extérieur une moulure en cavet à profil d'arc segmentaire. Sous ce bloc, on note de nombreuses tuiles et beaucoup de sauts d'assises sur les côtés qui semblent indiquer que la partie basse de cette fenêtre a fait l'objet d'une reprise.

Fig. 272: Détail du congé du piédroit ouest

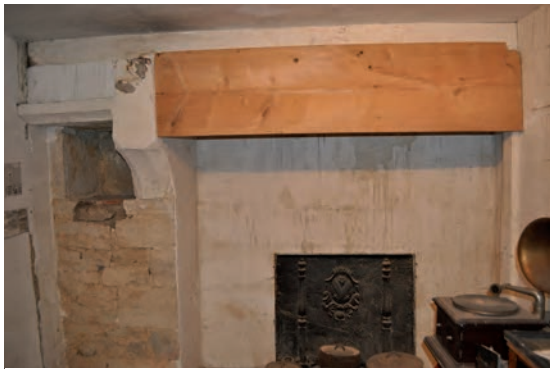
La salle 6a est également équipée, sur le mur sud, d'une cheminée monumentale. La structure en pans de bois s'appuie sur la console ouest de cette cheminée qui se trouve ainsi à l'extérieur, empêchant un cliché global de cet ensemble (fig. 273).

Fig. 273: Cheminée orientale du 3^e niveau, de part et d'autre de la structure en pans de bois

La console occidentale est située juste à l'extérieur de la structure en pans de bois. Son corbeau vertical, taillé à la broche avec ciselure périphérique, mesure 0,51 m de hauteur pour 0,27 m de largeur. La partie basse, sur 0,34 m de hauteur, présente un profil concave assurant la transition entre le parement du mur en bas et la partie supérieure du corbeau, saillante de 0,28 m. Cette moulure basse est chanfreinée de chaque côté. La partie supérieure du corbeau, 0,17 m de hauteur, est verticale. Elle forme trois espaces distincts : une zone plate, en forme de T occupe un bandeau de 0,10 m en haut et un espace vertical de 0,155 m en bas. Les deux angles inférieurs sont occupés par deux plans inclinés et une moulure en pyramide inversée qui assurent la transition entre les différents plans du corbeau (fig. 274). On remarque que ce corbeau n'est pas parfaitement symétrique. La tablette supérieure est alignée à l'est avec le corbeau et elle se poursuit vers l'ouest sur 0,415 m au maximum. Elle ne présente pas aucune moulure au-dessus du linteau. Plus à l'ouest, sa partie inférieure forme un cavet à profil d'arc segmentaire visible sur la partie nord et le côté ouest de la tablette. Ces pierres sont légèrement en saillie de la façade ce qui semble trahir une mise en œuvre prévoyant l'installation d'un enduit.

Sur la tablette, à l'aplomb du corbeau de pierre, repose un fragment de corbeau de bois mesurant 0,11 m de largeur en haut, 0,20 m à la base, 0,33 m de hauteur et 0,96 m de profondeur au moins. Seul un tiers de sa longueur est visible puisqu'il est inséré d'au moins 0,60 m dans le mur sud. Une partie de cette pièce se situe derrière un poteau de la structure en pan de bois et l'installation de celle-ci a sans doute justifiée le sciage de la pièce. Un prélèvement dendrochro-

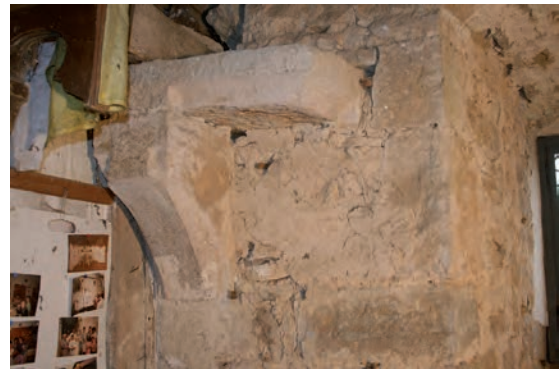
Fig. 274: Détail des moulures de la cheminée

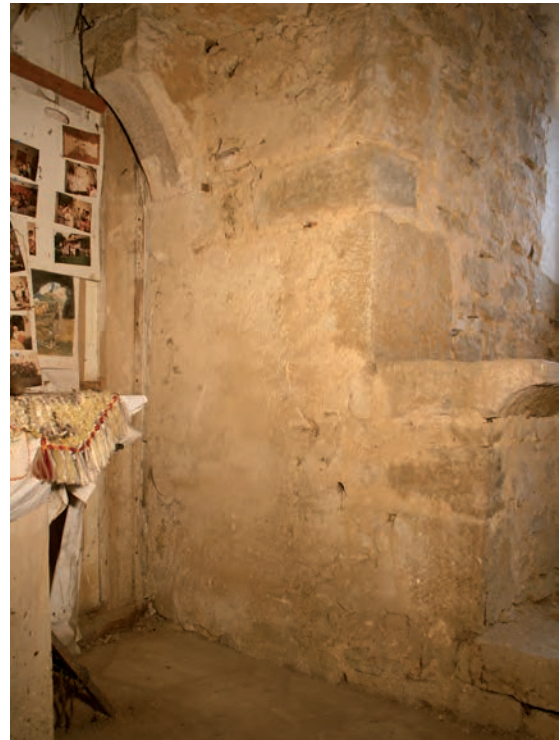
tablette vers l'ouest. L'encadrement de la fenêtre voisine touche cette tablette. Sous l'emplacement présumé d'un placard, on observe quelques blocs posés de chant qui assurent la transition entre la pierre située sous le corbeau et un bloc de l'encadrement de fenêtre. Il s'agit d'un calage lié à une reprise plutôt qu'à la mise en oeuvre commune de la cheminée et de la fenêtre. Au-dessous, le parement est intégralement recouvert d'un enduit de chaux gris-blanc, à grain très fin, chargé en petits cailloux (moins de 1 mm)¹⁵². Il est similaire à la sous-couche du revêtement des murs de la structure en pans de bois et à l'allège de la baie voisine (fig. 275).

Fig. 275: Maçonnerie entre la cheminée (UM1-3-UC4) et la baie centrale (UM1-3-UC3)

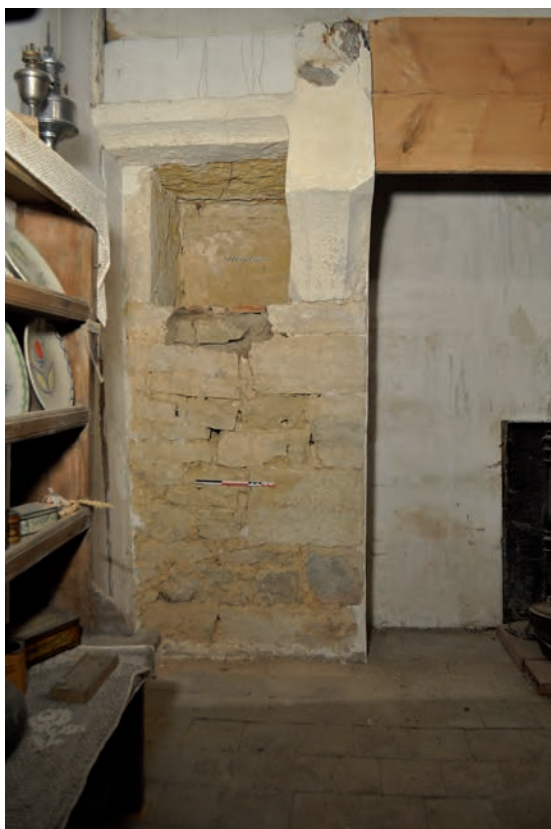
Fig. 276: Maçonnerie sous le corbeau ouest

de chaux et du plâtre (fig. 276) et par le mur de refend de la structure en pans de bois. Dans les zones observables, les moulures sont identiques à celles observées sur la console occidentale. Une pièce de bois est visible au-dessus de la console mais son observation est empêchée à l'intérieur du conduit où elle est recouverte de plâtre.

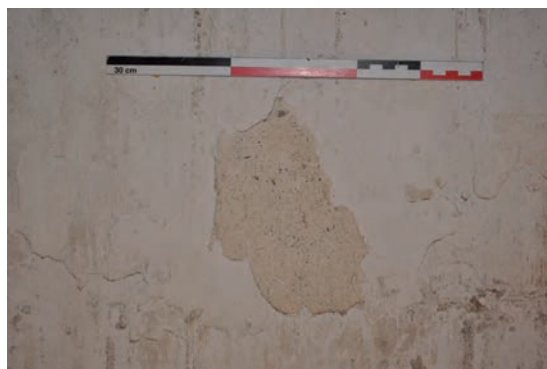
Fig. 277: Enduit visible sur le contrecœur

Le contrecœur de la cheminée est intégralement recouvert de plâtre qui laisse simplement voir la couche de préparation sur laquelle il repose à l'occasion d'une dégradation (fig. 277). À la base, la cheminée est insérée de 0,37 m dans le mur et le conduit se développe ensuite en biais jusqu'à atteindre 0,57 m de profondeur à 1,85 m de hauteur. Ensuite, il se poursuit à la verticale (fig. 278).

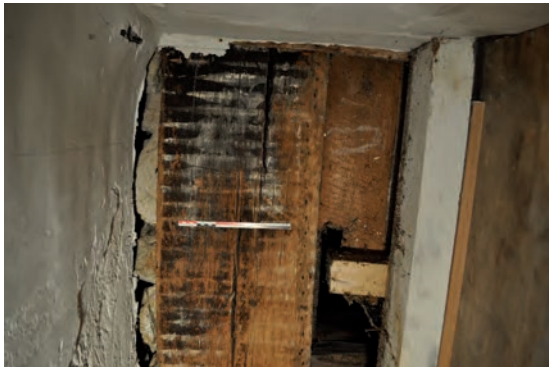
Fig. 279: Poutre de bois comblant aujourd'hui le conduit (localisé en rouge sur la fig. 278)

même temps que la structure en pans de bois. Les traces de feu peuvent être mises en relation avec la position initiale de cette pièce de bois, qui correspond, au vu de ses dimensions, à un linteau de cheminée qui a été basculée. On note d'ailleurs la présence d'un assemblage à l'ouest, aujourd'hui en position haute (fig. 279, 280). Les dimensions de cette pièce de bois sont proches de celles des autres linteaux de cheminée que nous verrons ci-dessous. Un prélèvement dendrochronologique a également été réalisé sur cette pièce de bois. Là encore, le cerne le plus récent est en duramen et la datation des cernes, 1248-1359, permet seulement d'établir un *terminus post quem*.

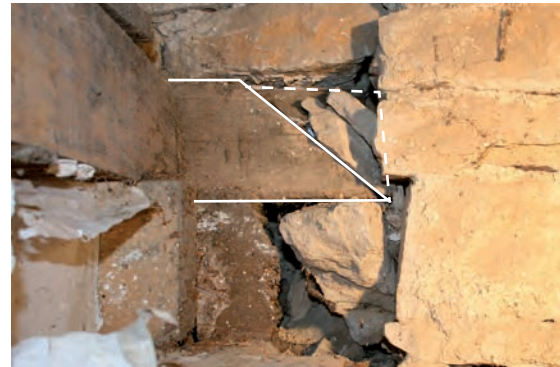
Fig. 280: Extrémité de la poutre (en blanc) avec tenon d'assemblage (tiret)

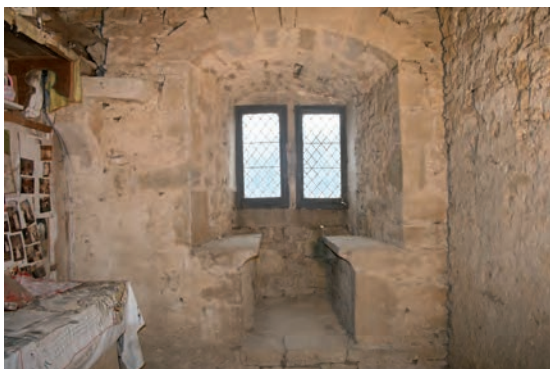
Cette fenêtre large, munie de deux coussièges, se situe immédiatement à l'ouest de la cheminée et certaines pierres de son encadrement jouxtent la console occidentale de la cheminée (fig. 281, 282).

Fig. 282: Fenêtre UM1-3-UC3

Les deux ébrasements sont réguliers. À l'est, on observe une chaîne d'angle bien régulière. L'ébrasement est en moellons équarris de petit et moyen module, grossièrement assisés, liés par un mortier beige-rosé (UM1-3-UC3.1), à grain fin, avec des inclusions de petits cailloux et d'argile. Cet enduit est proche des enduits de comblement des portes des UM3, 4 et 5. Derrière ce liant, quelques joints creux laissent voir un mortier à grain grossier, à forte teneur en chaux, riche en petits cailloux et pulvérulent (UM1-3-UC3.2). Au sud, le long de l'huissierie, du plâtre recouvre l'ébrasement. De ce côté, l'assise du coussiège est composée de deux blocs, engagés sous le piédroit de 8 cm au nord et 15 cm au sud. Le coussiège présente une moulure en cavet à profil d'arc segmentaire. En partie basse, sous l'assise, il est maçonné en moellons calcaires comme le reste de l'ébrasement. Côté fenêtre, cet ébrasement est repris avec un mortier blanc-gris très chargé en

La jonction avec le piédroit oriental de cette fenêtre mérite notre attention. La base du corbeau de la console de cheminée est installée sur une assise qui correspond au sommet d'un bloc de l'encadrement de fenêtre. À l'inverse le haut de ce corbeau, comme le sommet de la tablette, ne correspondent pas du tout avec les deux blocs supérieurs du piédroit oriental de la fenêtre (fig. 273). Le bloc le plus haut de ce piédroit est taillé de manière irrégulière vers l'est, à sa jonction avec la tablette. Ce bloc n'assure pas de véritable liaisonnement ni dans l'ébrasement ni sur le parement de la salle 6a. Cette situation est très différente des autres blocs qui forment tous une chaîne très nette. Enfin, on note que sur la tablette une pierre de faible épaisseur fournit un calage pour rétablir la régularité de l'assise située au sommet du piédroit. Les hauteurs d'assises de l'encadrement sont parfaitement cohérentes avec celles de l'ébrasement.

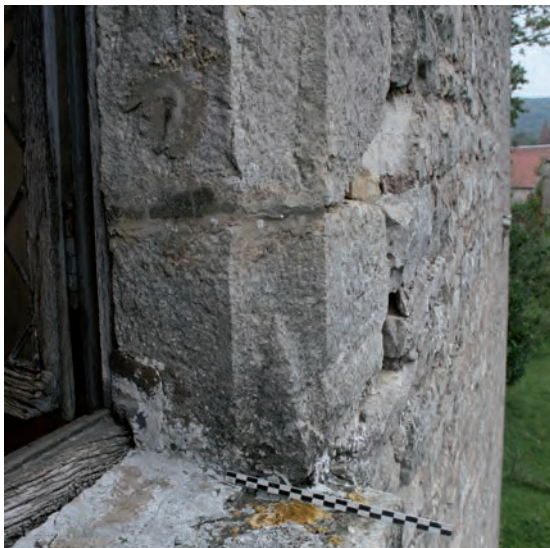
L'encadrement extérieur est en pierres de taille. Chacune des deux baies délimitées par le meneau mesure 0,48 m de largeur pour 0,99 m de hauteur. Les piédroits et le meneau présentent une moulure en cavet à profil d'arc segmentaire qui se poursuit sur les linteaux. En partie basse, la moulure s'achève par un congé dans lequel est taillée une moulure pyramidale, conservée à l'est (fig. 283). À 0,32 et 0,66 m de hauteur du piédroit oriental on observe deux trous d'ancrage que l'on retrouve à des hauteurs similaires sur le meneau central et le piédroit ouest. Chaque baie est couverte par un linteau différent reposant sur le piédroit et le meneau. À l'est, 5 trous rectangulaires se trouvaient sur le meneau, à 12 cm, 15 cm, 20 cm, 26 cm et 32 cm du piédroit ouest dont deux sont aujourd'hui obstrués (20 cm et 26 cm). Leur nombre témoigne sans doute d'un déplacement des barreaux fixés dans ces trous. Sur le linteau ouest, seuls deux trous sont visibles, à 9 cm et 30 cm du piédroit ouest.

Fig. 283: Fenêtre UM1-3-UC3

Sur le piédroit occidental, la moulure du congé est détruite. L'appui de la fenêtre est monolithe, il forme en parement extérieur un cavet à profil d'arc segmentaire. Sa partie supérieure, reprise au ciment pour permettre l'écoulement des eaux de pluie, ne livre plus de trous d'ancrage dont la présence est fort probable. Enfin, les joints entre les blocs des piédroits extérieurs comportent des traces de ciment avec des tracés de faux joints (fig. 283).

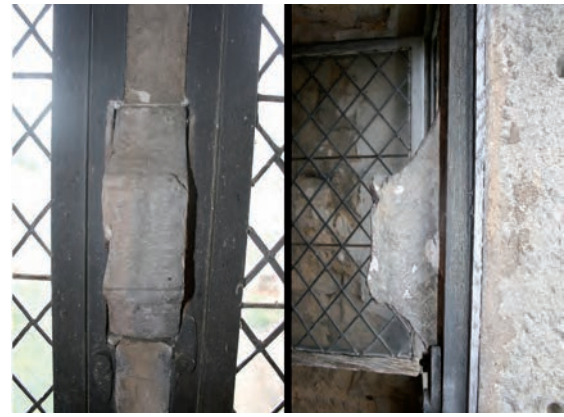
Un enduit recouvre la partie intérieure du meneau, entre les dormants des deux fenêtres. Une moulure centrale émerge toutefois du meneau (fig. 284). Le profil vertical de cette moulure est marqué par des arêtes vives. 2 trous aujourd'hui comblés, se situent de chaque côté de cette moulure et devaient permettre le verrouillage des vantaux en position fermée.

Fig. 284: Moulure intérieure du meneau, de face et de profil

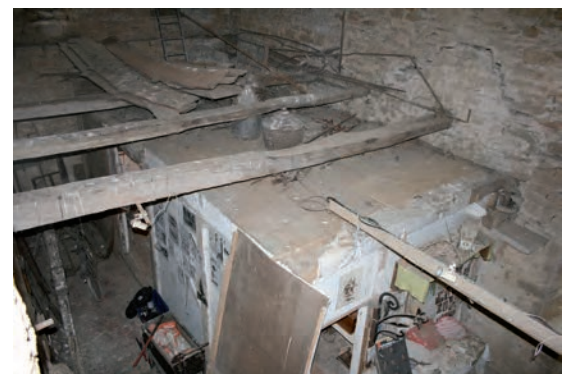
Les deux tiers de la surface de la salle 6a sont occupés par une structure en pans de bois, de 6,75 m de longueur pour 3,20 m de largeur, divisée en deux pièces (6c et 6d) de 3,20 m et 3,40 m de largeur pour 2,38 m de hauteur (fig. 285, 286). Cette structure est accolée au mur oriental et au mur sud qu'elle masque, à l'est par une paroi située en avant du mur et au sud par un revêtement posé directement sur le mur. Les différents éléments évoqués précédemment (porte, fenêtre, cheminée) ont toutefois été intégrés dans cet ensemble. On pénètre dans la structure par deux portes aux angles nord-est et nord-ouest (fig. 278). Les deux pièces sont reliées par une porte intérieure, côté nord.

Fig. 285: Vue d'ensemble de la structure

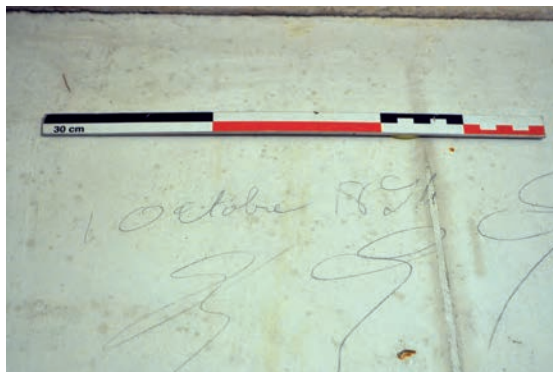
Fig. 287: Date en haut à l'ouest de la paroi nord

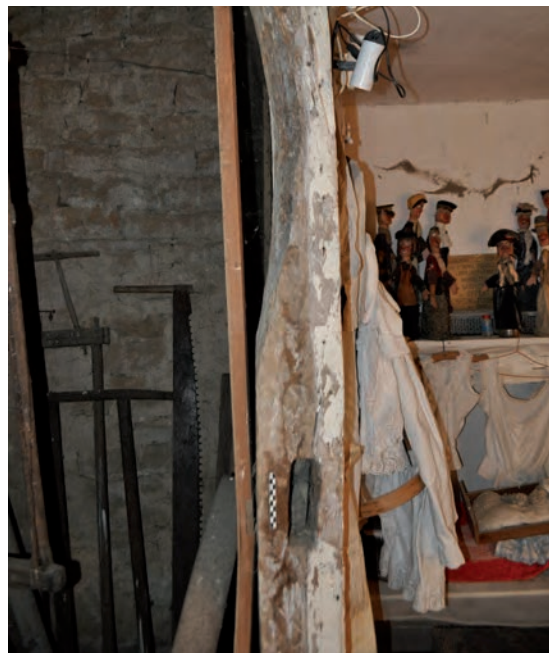
Fig. 288: Poteau porteur (au nord-est)

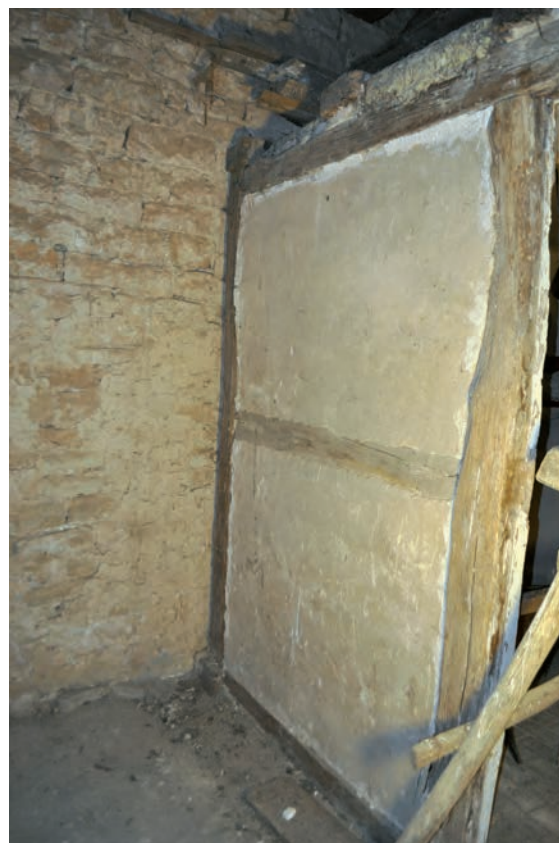
d'un enduit beige avec du plâtre uniquement sur le pourtour (fig. 289). À l'intérieur (UM12-3-UC3), on remarque que la traverse est chanfreinée en haut et en bas. L'angle supérieur ouest de la paroi comporte deux symboles, peut-être liés au montage de la structure. À l'extrémité est, la dégradation du plâtre permet d'observer deux moellons de moyen module bien assisés.

Fig. 289: Panneau nord-est du pan de bois (UM12-3-UC4)

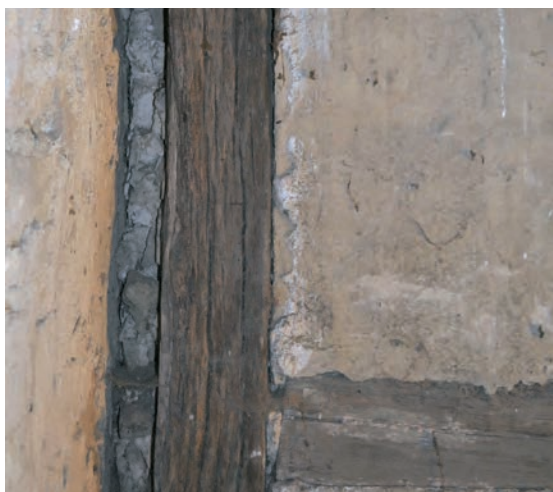
Fig. 290: Comblement derrière la paroi orientale

À l'est, il faut distinguer deux parties. Au nord, une paroi composée de deux panneaux horizontaux masque le mur. Située quelques centimètres devant le mur, l'espace intermédiaire est comblé en moellons désordonnés (fig. 290). Au sud, la paroi disparaît et le mur de la tour est directement recouvert d'un enduit au plâtre. On conserve les poteaux porteurs et une traverse qui assure la cohérence de la structure et soutient le plafond. En raison de la présence de l'ouverture (UM4-3-UC2), la traverse est chanfreinée en partie basse sur la largeur de la porte (fig. 260).

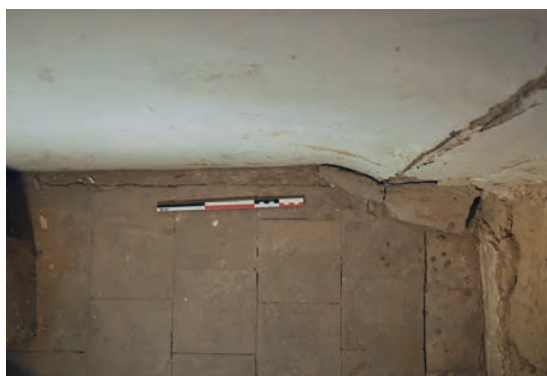
au sommet des sablières basses. À l'est, le sol est composé de briques de 21 cm x 10,5 cm dont certaines sont vernissées. Il s'agit du même type de briques que celles disposées dans les embrasures des éléments ouvrant sur cette pièce (UM4-3-UC2, UM1-3-UC6, UM1-3-UC5). Ces dimensions sont identiques à celles utilisées dans les sols des pièces 3a et 3b. Côté ouest, le sol est fait de carreaux de pavement de 0,17 m de côté, parfois vernissés, qui viennent buter contre les sablières (fig. 291). On trouve des carreaux de cette dimension à l'est de la salle 4, dans une zone de reprise du sol ancien.

Fig. 291: Sol à l'angle sud-est de la salle 6c

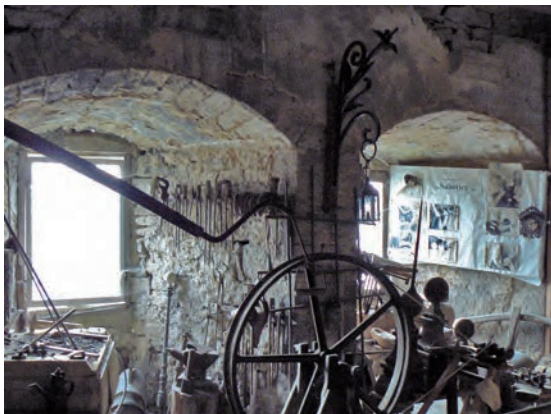
Cette salle est éclairée par deux fenêtres, dans la façade sud, séparées de 0,50 m seulement et présentant plusieurs blocs communs (fig. 292). Ces deux ouvertures sont très différentes des fenêtres évoquées jusqu'ici et elles appartiennent toutes les deux à un type que l'on ne retrouve pas ailleurs dans l'édifice (fenêtre type 5). Elles mesurent 2,00 m à 2,05 m de largeur, 1,85 m de longueur, et 2,50 m de hauteur sous arc environ. Elles présentent des ébrasements réguliers, assez prononcés, et leur largeur se réduit en parement extérieur à 0,85/0,90 m. L'embrasement est couverte d'une voûte à profil d'arc segmentaire. L'arc est formé de claveaux calcaires réguliers, taillés à la broche et couverts d'un enduit beige recouvert d'un enduit au plâtre partiellement piqueté, probablement lors de l'installation du « musée ». Les piédroits sont en blocs calcaires taillés à la broche formant une chaîne d'angle et les ébrasements sont en moellons de moyen module assez soigneusement assisés. L'ébrasement oriental de la baie orientale a été modifié afin d'aménager une

Fig. 292: Fenêtres de la salle 6b

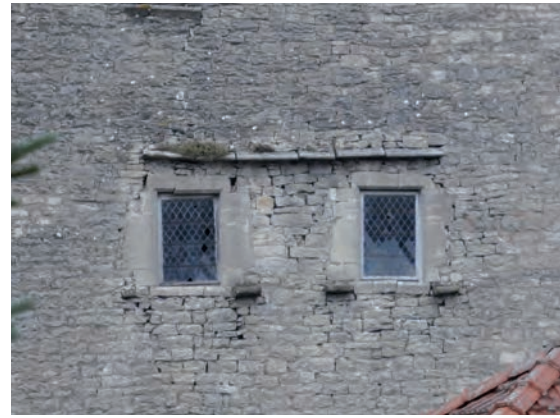
Fig. 293: Parement extérieur des fenêtres

L'encadrement extérieur de la fenêtre est également totalement différent des autres baies, par ses dimensions tout d'abord avec 0,85/0,90 m de largeur et 1,35 m de hauteur (fig. 293). Ce sont les plus importantes de l'édifice. L'allège est plus basse qu'ailleurs, expliquant ainsi cette plus grande hauteur. Les linteaux sont peu épais, 0,20 m à 0,25 m, et ils n'ont pas résisté à la charge des maçonneries ; à l'est, il est simplement fissuré mais à l'ouest, il y a un cisaillement et le linteau présente un décrochement de plusieurs centimètres. Les baies se distinguent encore par leur chanfrein plat qui fait tout le tour de l'ouverture, sur les piédroits, l'appui et le linteau. De part et d'autre de l'appui de chaque fenêtre, une dalle calcaire quadrangulaire est en saillie de la façade (fig. 294). Les appuis présentent également des fissures importantes. Un larmier constitué de blocs calcaires trapézoïdaux couvre de manière continue les deux baies. L'examen du parement extérieur autour de ces deux fenêtres montre des joints fréquemment dégarnis alors que le reste de la façade est bien rejointoyé. Sous les fenêtres, les sauts d'assises, les nombreuses pierres de calage, l'insertion de tuiles dans les joints témoignent d'une reprise de la maçonnerie. Sur les côtés, on retrouve ce type de transformation mais sur une faible largeur à l'est (quelques dizaines de centimètres) et moins encore à l'ouest, ce qui suggère que l'on a débuté la reprise des maçonneries de ce côté après avoir éventré le mur pour mettre en place ces baies (peut-être en élargissant des fenêtres plus anciennes). Cette transformation rappelle celle observée sur la fenêtre ouest de la salle 5 où l'on retrouve un larmier au-dessus de la baie et une largeur plus grande que les autres fe-

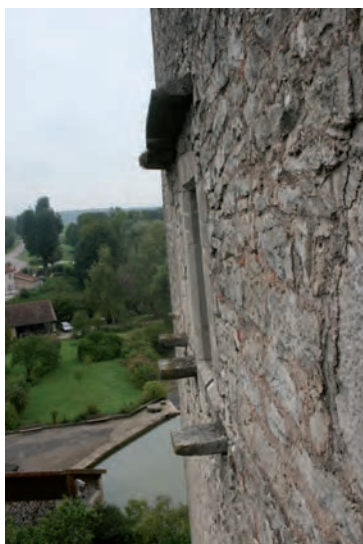
Fig. 294: Détail du larmier

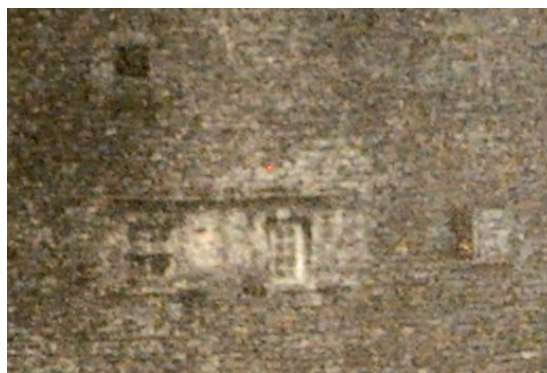
Une photographie ancienne montre des traces de reprises autour de la baie orientale. Elles se concentrent à l'est ce qui suggère qu'il ne s'agit pas des traces de l'élargissement des deux baies mais de transformations ultérieures. Les huisseries de la fenêtre étaient alors différentes avec des petits bois formant 10 carreaux (fig. 295).

Fig. 295: Fenêtres sur l'iconographie ancienne (extrait de la fig. 17)

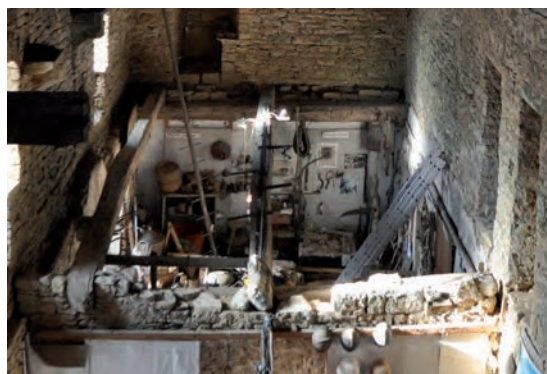
Le sol de cette pièce, à la différence de la salle 6a, est uniforme. Il est composé de grandes dalles calcaires rectangulaires de dimensions variables mais supérieures à 0,50 m. Ce dallage évoque celui de la moitié orientale de la salle 5.

Fig. 296: Vue d'ensemble de la salle 6b

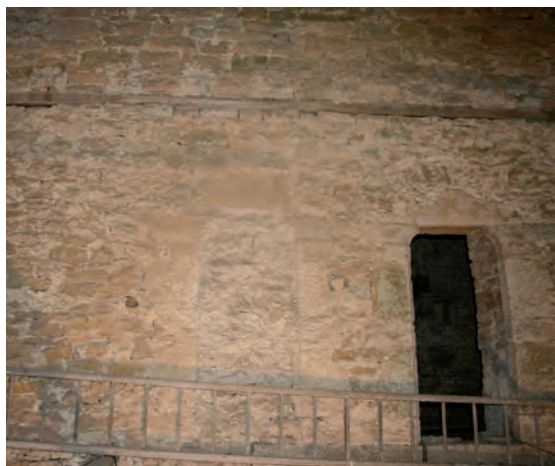
Le niveau est toujours divisé en deux parties par le mur de refend longitudinal dans lequel sont incorporées des sablières soutenant le poutrage du plancher. La salle 7, au nord, mesure 17,98 m à 18,10 m de longueur et 5,01 m à 5,21 m de largeur pour une hauteur de 3,50 m environ (fig. 298). La salle 8, au sud, mesure 17,90 m à 18,05 m de longueur pour 5,25 m à 5,35 m de largeur. On ne conserve aucune subdivision dans ces deux pièces mais la proximité entre les deux portes qui percent le mur de refend suggère toutefois l'existence d'un cloisonnement des espaces (fig. 299).

Fig. 299: Les deux portes voisines du mur de refend

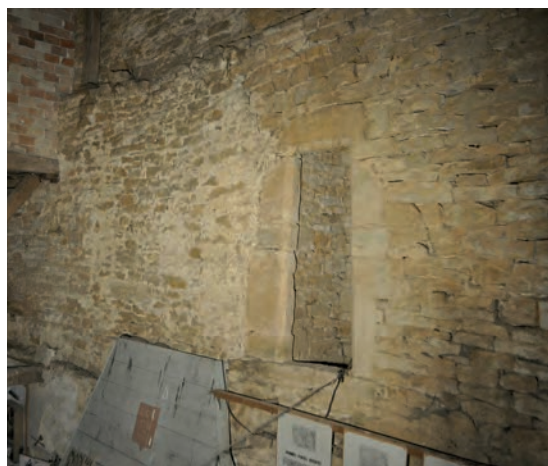
Fig. 300: Porte de l'escalier initial

Il n'est plus possible d'accéder à la partie basse de cet escalier qui a été noyée dans le mur de cage de l'escalier en vis. La partie supérieure de l'escalier reste toutefois accessible à partir du 4^e niveau et sa porte (UM3-4-UC2) n'a pas été obstruée (fig. 300). L'ouverture mesure 0,63 m de largeur et 1,81 m de hauteur. Son encadrement est en gros blocs calcaires, taillés à la broche, formant une chaîne d'angle avec les parois sud (UM3-4-UC5) et ouest (UM3-4-UC6). Le liaisonnement du piédroit avec le mur ouest et, dans une moindre mesure, avec le mur nord implique que cet escalier ne se poursuivait pas vers le 5^e niveau. Les piédroits et le linteau présentent un cavet à profil d'arc segmentaire.

La porte ouvrait vers l'intérieur de l'escalier où se trouve une feuillure de 6 cm. La paroi sud de l'escalier mesure 0,36 m à 0,40 m de largeur et laisse un espace de 0,70 m de largeur pour l'escalier (fig. 193). Le palier supérieur et le couvrement des 6 marches supérieures sont encore visibles mais au niveau du sol tout a été remblayé au niveau du palier. L'angle nord-ouest de la paroi sud présente un cavet à profil d'arc segmentaire, cette moulure permet d'éviter une arête vive dans le passage, disposition similaire aux paliers de l'escalier intrapariétal des 1^{er} et 2^e niveaux. Les dalles couvrant l'escalier reposent sur des corbeaux similaires à ceux du tronçon d'escalier entre les niveaux 2 et 3. Au niveau du palier supérieur, l'encorbellement n'est conservé qu'au nord afin d'éviter de se heurter la tête du côté de la porte.

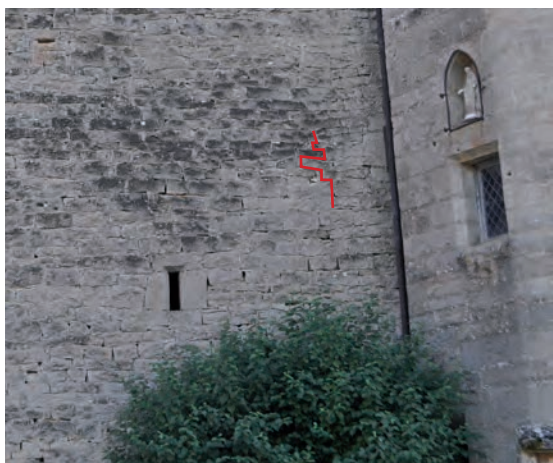
Fig. 301 : Parement extérieur nord

La fenêtre supérieure éclairant cet escalier (UM3-4-UC7) mesure 0,44 m de largeur à l'intérieur et 0,14 m en parement extérieur, 0,35 m de longueur, et 0,65 m de hauteur. À l'intérieur, le mur sous-appui présente un coup de sabre. L'encadrement extérieur présente un cavet à profil d'arc segmentaire sur tout son périmètre. Le parement dans le secteur de la fenêtre est riche en calage et sauts d'assises, probablement liés à l'installation de la tourelle d'escalier (fig. 301). L'iconographie ancienne montre une végétation importante dans ce secteur et ces perturbations peuvent également provenir d'une réparation peu soignée.

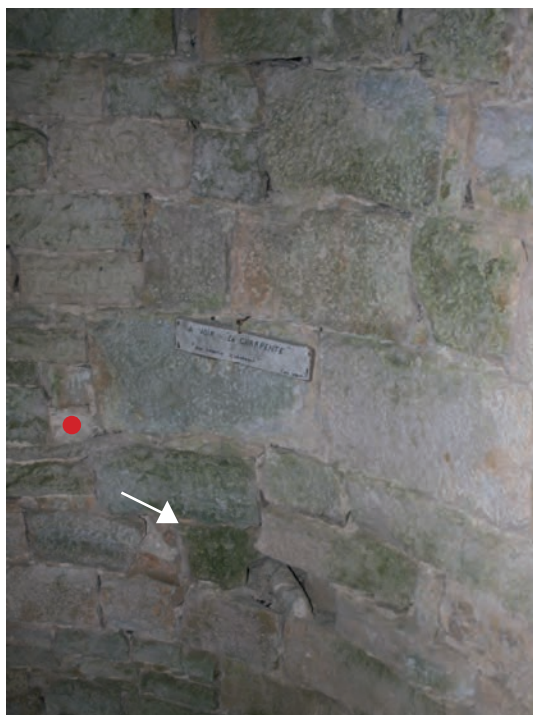
Fig. 302: Couture du mur de cage de la tourelle d'escalier au niveau de l'escalier intrapariétal

Entre le 3^e et le 4^e niveau, on observe dans le mur de cage de l'escalier à vis, dans le prolongement de l'escalier intrapariétal, un bloc de remploi présentant un chanfrein qui semble correspondre au linteau d'une petite fenêtre quadrangulaire (type 1) telles qu'on en observe dans l'escalier intrapariétal (fig. 302, 303). Cela n'a rien d'étonnant puisqu'une baie de ce type fut probablement démontée dans la portion d'escalier intrapariétal détruite. Dans un trou laissé par une pierre déchaussée juste au-dessus de ce rem-

168 2013-FON-119 (point rouge fig: 302).

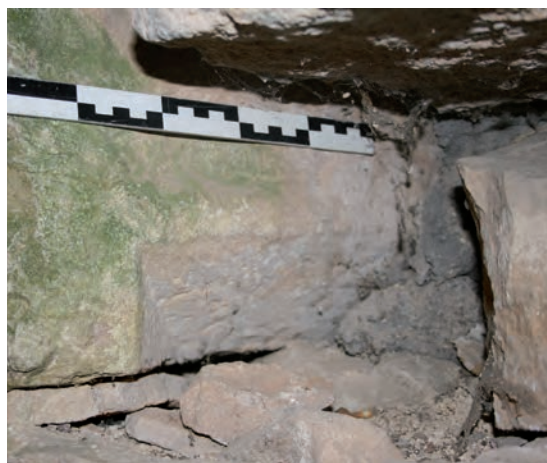
Fig. 303 : Détail d'un bloc en remploi (flèche de la figure précédente)

ploi, on observe un liant beige, à grain fin, riche en nodules de chaux et petits cailloux et comportant des inclusions végétales¹⁶⁸.

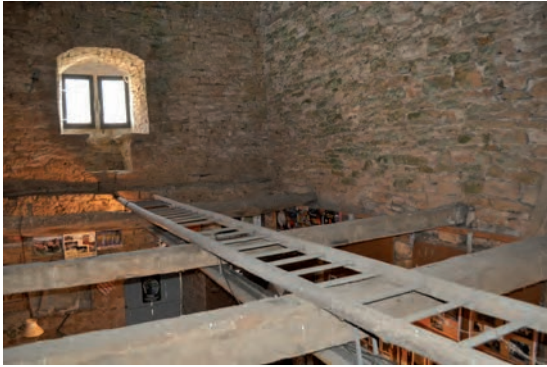
Fig. 304 : Poutrage récent, salle 7 côté oriental

Quatre poutres subsistent à l'est mais elles reposent sur des calages en pierres et en bois. Elles ne sont pas insérées dans le mur et celle qui est le plus à l'est est posée sur une arête et présente des faces très irrégulières. Il s'agit manifestement d'éléments tardifs mais non datés (fig. 304). L'analyse dendrochronologique ne paraît guère pertinente ici car ces pièces sont probablement en remploi.

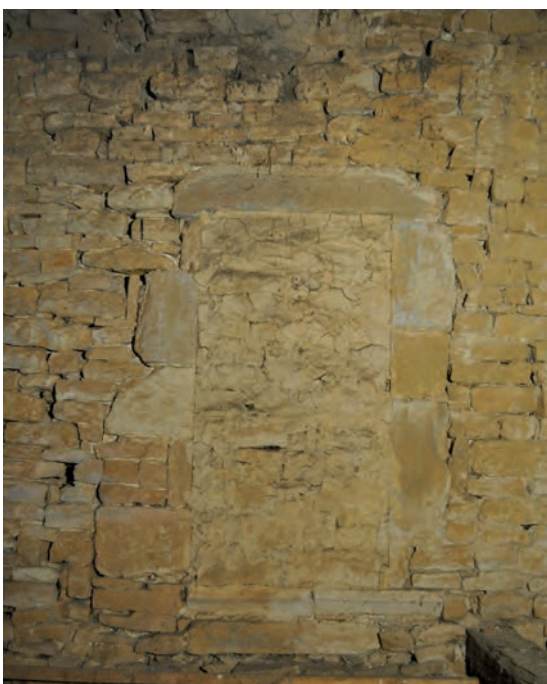
Fig. 305 : Porte (obstruée) de la tourelle d'escalier

La porte entre la tourelle et la salle nord, située au milieu du mur nord, est bouchée. Elle mesure 1,02 m de largeur et 1,95 m de hauteur. Son piédroit oriental est constitué de 3 blocs calcaires de grand module, posés en délit, dont deux taillés à la bretture et un à la laie. En partie basse, les blocs de grand module laissent la place à 3 moellons calcaires grossièrement équarris. Le piédroit occidental est également composé de 3 blocs calcaires de grand module auxquels s'ajoutent, en partie haute et au tiers inférieur des montages de moellons calcaires (fig. 305). Un gond est conservé entre les deux blocs supérieurs du piédroit occidental. Le linteau comporte une feuillure que l'on devine également sur plusieurs blocs du piédroit oriental. Le seuil de porte est composé de deux blocs présentant une moulure en cavet à profil d'arc segmentaire en partie basse; ces deux blocs de 0,63 m et 0,65 m de largeur, taillés à la broche, correspondent probable-

ment à d'anciennes assises de coussièges dont les exemplaires conservés présentent des moulures similaires. Ces blocs reposent directement sur le palier formé par une marche d'escalier plus large que les autres. Les deux blocs constituent manifestement le seuil de cette porte et non le début du comblement puisqu'ils sont engagés sous le piédroit oriental; à ce niveau leur sommet correspond à une assise bien régulière sur 1,50 m de largeur au moins. Cette hauteur correspond également à un calage, côté ouest, et, peu ou prou, au niveau du seuil de porte de l'escalier intrapariétal. La provenance de ces deux blocs est incertaine, peut-être faut-il envisager qu'ils viennent de l'une des baies du 3^e niveau dont les coussièges ont été démontés (UM2-3-UC1, UM4-3-UC3, UM1-3-UC1 et UC2).

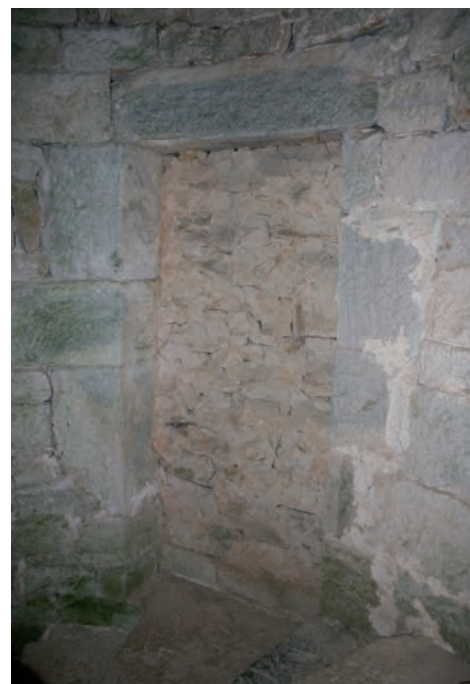
Fig. 306 : Porte côté tourelle d'escalier

Du côté de l'escalier en vis, l'encadrement de la porte (UM6-UC9) est composé uniquement de gros blocs calcaires. Ces blocs sont présents sur toute l'épaisseur de l'embrasure de porte; les plus petits sont disposés de chant et correspondent aux pierres verticales des 3 montages de moellons que nous avons évoqués ci-dessus (fig. 306). On note que les blocs sont très réguliers sur 5 faces mais leur queue semble assez grossière. À l'est, sur le mur de cage, on note à mi-hauteur de la porte un secteur maçonné en moellons qui tranche avec le reste de ce mur. Cela résulte probablement davantage de l'organisation du chantier (espace réservé dans le mur de cage, pose de l'encadrement de la porte, puis couture) que d'une autre phase de construction (fig. 307).

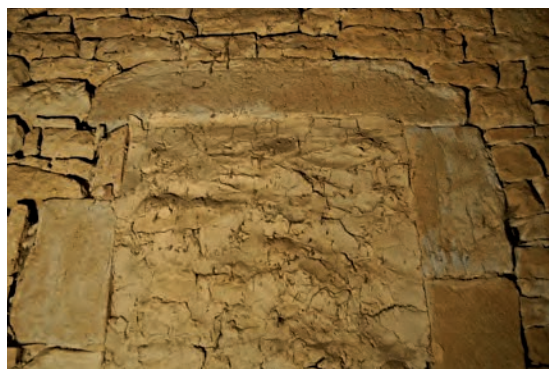
Fig. 308 : Détail des piédroits et du comblement

Le comblement de la porte (UM3-4-UC3.1) est formé de moellons équarris, grossièrement assisés et liés avec un mortier beige-rosé, à grain fin, avec quelques nodules de chaux et inclusions de cailloux et comprenant des inclusions végétales. Ce liant recouvre également les pierres en formant un enduit¹⁶⁹. Ce comblement ne reprend qu'une partie de la profondeur de l'embrasure de porte et il ne suit pas le tracé courbe du mur de cage dans l'escalier. Son état de conservation est meilleur du côté de la salle 7 où il apparaît sous forme d'un enduit à la surface craquelée ne laissant voir que quelques moellons du comblement (fig. 308).

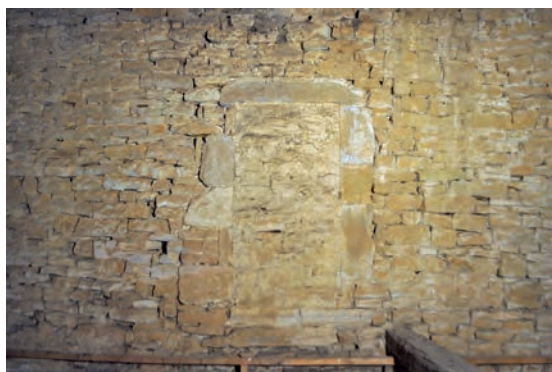
Fig. 309 : Maçonneries autour de la porte

La maçonnerie située autour de la porte présente de nettes traces d'une reprise (UM3-4-UC3.2). À l'ouest, on observe sur 0,20 m à 0,40 m de largeur une forte irrégularité des assises et de nombreux calages horizontaux et verticaux (fig. 309). À l'est, le comblement semble moins grossier et l'on observe une assise de réglage au niveau du sommet des allèges en remploi formant le seuil. Les différences de mise en œuvre de part et d'autre de cette reprise suggèrent qu'après avoir ouvert le mur pour la création de la porte et l'ancrage du mur de cage, on a débuté la mise

en place de l'encadrement par l'est et qu'on l'a achevé à l'ouest où le calage est le plus important. Les joints relativement creux visibles de chaque côté sont liés à l'ancrage du mur de cage qui a dû créer des tensions dans la maçonnerie. Les quelques trous visibles ne sont pas fonctionnels mais correspondent à des moellons déchaussés. Une assise au-dessus de la porte, on observe un réglage au niveau du sommet du linteau, de part et d'autre de la porte, mais il n'assure pas de continuité avec les assises plus anciennes de cette maçonnerie.

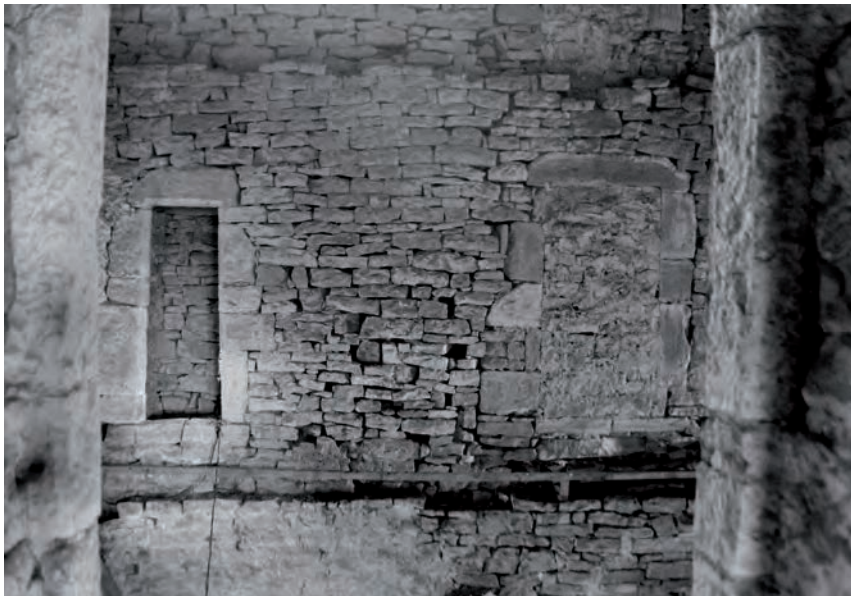
Fig. 310: Parement du mur nord entre les portes de l'escalier primitif et celui de la tourelle

Vers l'ouest, les observations sur le parement nord de la salle 7 sont limitées. Entre les portes d'accès des deux escaliers (UM3-4-UC2 et UM3-4-UC3), on observe un appareil irrégulier composé de moellons calcaires équarris grossièrement assisés avec des variations importantes dans le module des blocs (fig. 310). En partie basse, on observe de nombreux moellons de petite taille et surtout beaucoup de pierres déchaussées ou fracturées. Il faut y voir la conséquence de l'ancrage du mur de cage de l'escalier dans le mur nord de la tour, doublé ici, pour la partie basse, du comblement de l'escalier intrapariétal. En partie centrale, on observe quelques blocs de plus grand gabarit sans doute ajoutés lors de ces travaux. En

partie haute, la maçonnerie présente une plus grande homogénéité des assises qui présentent une relative cohérence avec la porte de l'escalier intrapariétal. Elle présente des caractéristiques similaires aux maçonneries observées jusqu'ici, à savoir un appareil de moellons calcaires équarris grossièrement assisés.

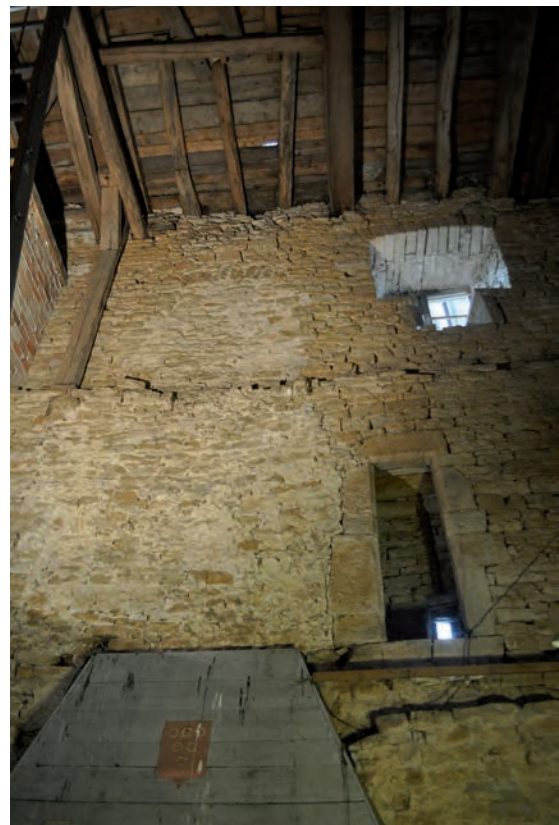
Fig. 311: Cheminée et conduit sur 3 niveaux

Au-delà de la porte (UM3-4-UC2), le parement visible sur 2,50 m de largeur correspond à l'emplacement du conduit de la cheminée (UM3-4-UC1) décrite au 3^e niveau (fig. 311). Ce conduit a fait l'objet d'un comblement (UM3-4-UC1.1) en moellons calcaires de petit à moyen module, assez bien assisés et d'une pierre calcaire gris de grand gabarit située à la base (fig. 312). Les moellons sont liés par un mortier de chaux blanc, qui recouvre largement les pierres et gêne l'observation des limites latérales du conduit. On note également que ce comblement est légèrement concave et ne respecte pas l'aplomb du mur.
