THÈSE DE DOCTORAT
EN HISTOIRE ET ARCHÉOLOGIE DU MOYEN ÂGE

LE PATRIMOINE FORTIFIÉ
DU LIGNAGE DE NEUFCHÂTEL-BOURGOGNE
(XIII^e-XVI^e SIÈCLES)

VOLUME 4 – ANNEXES

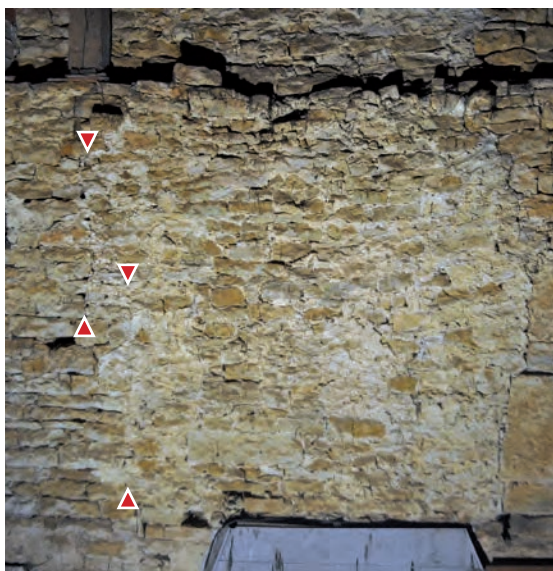
Fig. 312: Détail du conduit obstrué au 4^e niveau

À l'ouest, on observe néanmoins un coup de sabre, formé par l'alignement de plusieurs moellons, légèrement en biais (fig. 312, flèches rouges). Cette limite est nette à la base où elle est soulignée par plusieurs sauts d'assise. En partie haute, on la suit plus difficilement et elle pourrait être légèrement décalée à l'est. Cette limite se situe à l'aplomb du piédroit de la cheminée située au 3^e niveau. À l'est, la limite n'est pas très nette mais elle devait intervenir un peu en amont de l'escalier intrapariétal, probablement au niveau du bloc situé en saillie à la limite supérieure du 4^e niveau. On trouve une autre pierre en saillie, légèrement plus basse, du côté de la limite occidentale du conduit de cheminée. Ces

deux pierres devaient soutenir la hotte d'une cheminée située au 4^e niveau. On ne dispose toutefois d'aucun autre indice d'une telle cheminée et par conséquent de sa morphologie, différente des cheminées avec consoles et placard visible dans le reste du bâtiment.

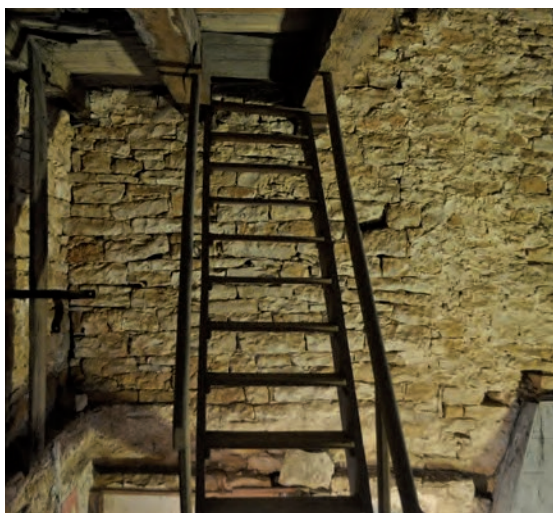
Fig. 313: Détail du parement entre le conduit et l'angle nord-ouest

Entre le conduit de cheminée et l'angle nord-ouest de la pièce, le mur présente un parement nettement plus régulier, toujours formé de moellons calcaires équarris mais assisés assez soigneu-

sement (fig. 313). Quelques moellons assurent un liaisonnement entre ce mur et le mur ouest, mais le plus souvent ils ne sont pas liaisonnés. Les moellons sont liés par un mortier beige, à grain grossier, riche en inclusions de cailloux¹⁷⁰. Plusieurs assises plus régulières sont visibles. La plus basse correspond au niveau du ressaut sur le mur ouest ; on en retrouve une autre trois assises plus haut et une autre à la 9^e assise. Elles restent néanmoins relativement grossières et la présence de petites cales nuance le soin apporté à ce parement. Les quelques trous visibles dans ce secteur correspondent à des pierres déchaussées.

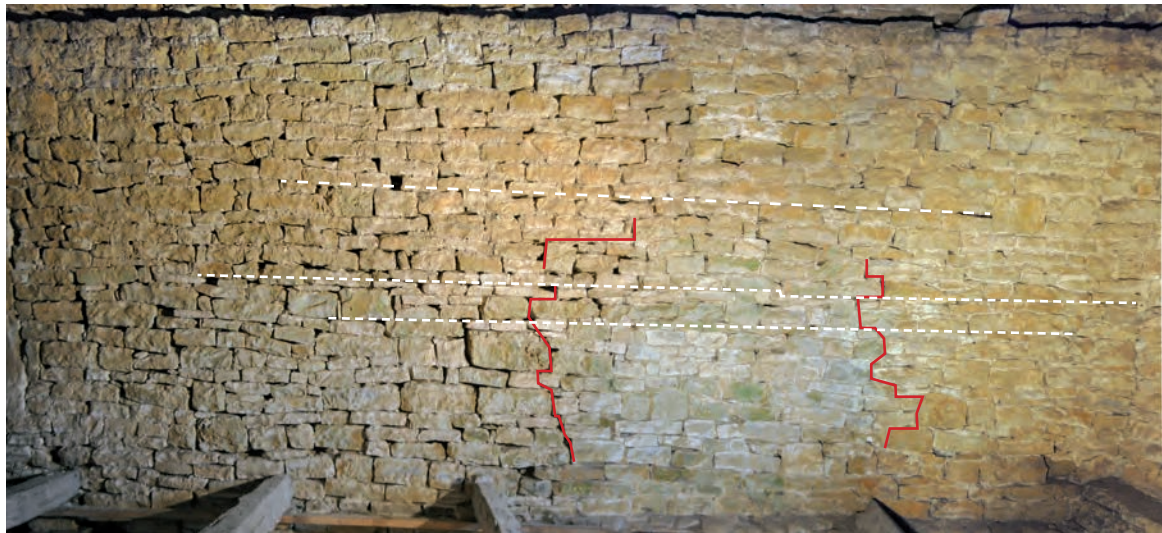
Fig. 314 : Moitié orientale du parement nord de la salle 7 (assemblage photographique)

Dans la moitié orientale de cette pièce, le mur nord présente des caractéristiques générales similaires avec moellons calcaires équarris, de petit et moyen module, assez régulièrement assisés (fig. 314). Quelques blocs de moyenne à grande dimension sont disposés de manière éparse. Le mortier qui lie les pierres, beige à grain grossier et riche en inclusions de cailloux, déborde fréquemment sur les moellons¹⁷¹. Aucun trou de boulin n'est visible sur ce mur.

cette zone (fig. 314, en rouge). De plus, la pierre y est plus blanche. Les moellons sont liés avec un mortier à grain grossier, blanc à beige, riche en inclusions de petits cailloux et quelques nodules de chaux. Son induration est très variable¹⁷².

On remarque quelques assises de réglage, caractérisées par l'emploi de petites plaquettes en calage mais elles ne se prolongent que rarement sur toute la largeur du mur. Deux d'entre elles se prolongent de part et d'autre de la zone évoquée ci-dessus ce qui fragilise l'hypothèse d'une reprise (fig. 314, en tirets blancs).

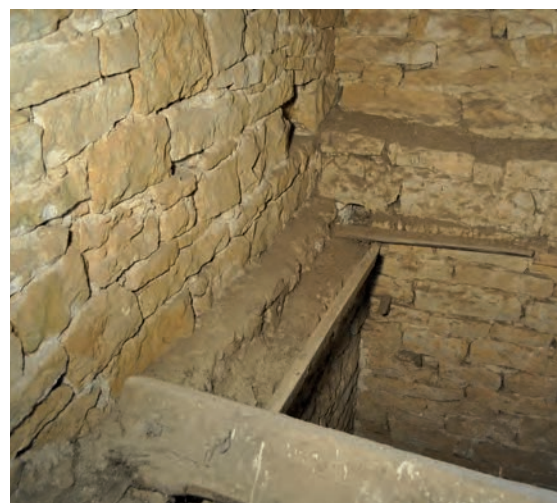
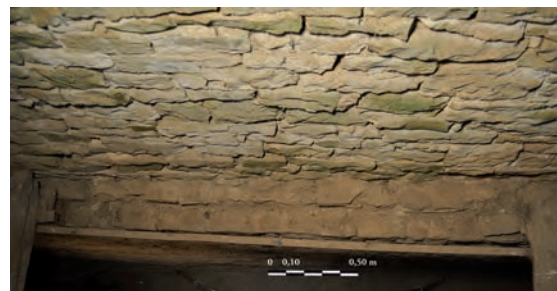
Fig. 315 : Double ressaut à la limite des niveaux 3 et 4

Ce mur est liaisonné avec le mur oriental mais de manière irrégulière. Dans l'angle formé par ces deux murs, le ressaut présente une disposition particulière qui se prolonge sur 6,50 m vers l'ouest. Au lieu d'un ressaut large d'une vingtaine de centimètres, on trouve deux petits ressauts successifs (fig. 315, 316)¹⁷³. Le ressaut inférieur, de 0,15 m de largeur pour 0,12 m de hauteur, est cohérent avec le reste du retrait de maçonnerie visible à ce niveau. Au niveau du ressaut inférieur on observe un trou d'ancrage presque carré (0,14 m de hauteur pour 0,12 m de largeur) qui se prolonge dans le mur est (UM4) sur une profondeur de 0,27 m. Dans ce trou, et sur le ressaut se trouvait une pièce de bois dont le négatif a laissé une trace dans le mortier (fig. 317, 318)¹⁷⁴. Le retrait de maçonnerie supérieur, de 0,12 m de largeur, est formé par une assise du mur qui est en saillie du parement sur la moitié de la largeur du ressaut. Cet aménagement est présent

sur 6,50 m de longueur et il est probable que la poutre se poursuivait sur une distance équivalente. Il s'achève un peu à l'est de la porte de l'escalier en vis. Les raisons de sa mise en place nous échappent bien qu'il semble simplement permettre un léger réhaussement du retrait de maçonnerie. La chronologie de sa mise en œuvre n'est pas déterminée car les pierres en saillie du parement sont faiblement insérées dans celui-ci et peuvent correspondre aussi bien au parti d'origine qu'à une reprise.

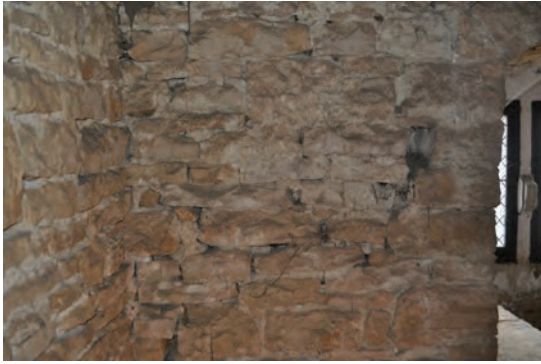
Fig. 320 : Détail du parement au nord de la baie

Au sud de la fenêtre, les hauteurs d'assises du mur et de l'encadrement de fenêtre sont globalement cohérentes. Au nord, les changements de hauteurs d'assises sont plus nombreux ainsi que le recours à des cales et l'aspect général est moins soigné. On observe également un trou entre une pierre de l'encadrement et le reste du parement. Ce trou semble lié au déchaussement d'une cale verticale comme on en observe à la base de la fenêtre. L'aspect composite de ce parement (fig. 320) est sans doute lié à une réparation.

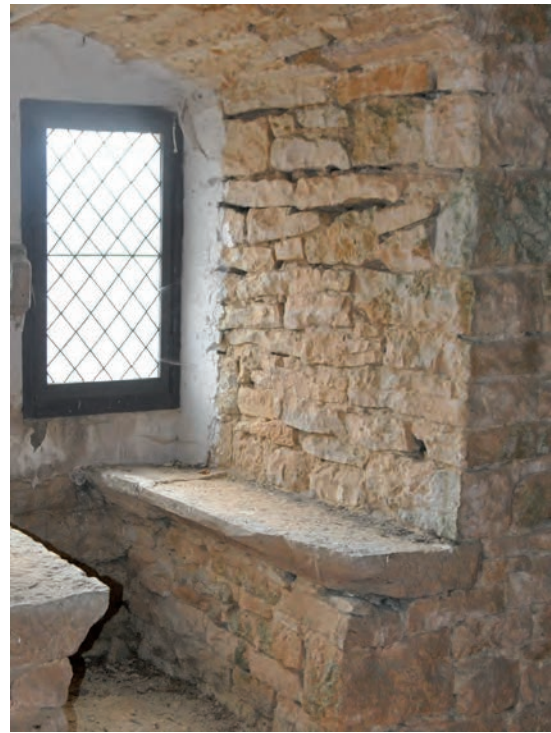
Fig. 321 : Détail de l'ébrasement sud

Au sud, on note que l'assise du coussiège n'est pas monolithe mais en deux blocs, taillés à la broche avec une ciselure périphérique de 16 mm de largeur. Vers le centre de la baie, ces blocs forment une mouleure en cavet à profil d'arc segmentaire. Ils reposent sur une maçonnerie de moellons équarris bien assisés et liés avec le même mortier que le reste de l'ébrasement. Celui-ci est recouvert à l'extrémité est par du plâtre qui vient buter contre l'hubrisserie (fig. 321). Au nord on retrouve des dispositions similaires pour les coussièges comme les maçonneries. Un gond

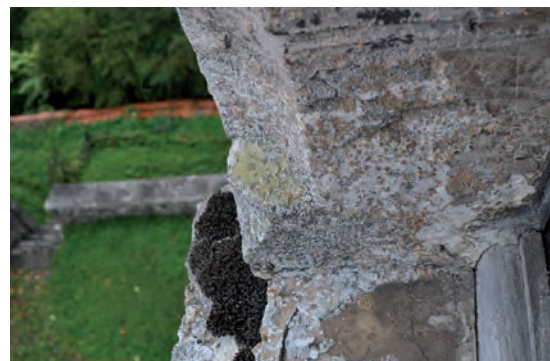
Fig. 322 : Détail du congé (piédroit sud)

L'encadrement extérieur de la fenêtre est constitué de blocs calcaires taillés à la broche avec quelques traces de laie également. Les linteaux de chaque baie présentent une mouleure en cavet à profil d'arc segmentaire qui se prolonge sur les piédroits et le meneau central. Sur les piédroits extérieurs, un congé triangulaire vient adoucir la mouleure (fig. 322). Il est différent de ceux observés jusqu'ici. Sur le meneau, la mouleure concave est moins prononcée et se rapproche du chanfrein et aucun congé n'existe en partie basse. Entre les blocs de l'encadrement, un ciment supporte le tracé d'un faux appareil. Sur les piédroits, les linteaux et le meneau on retrouve systématiquement deux trous d'ancrage rectangulaires utilisés pour la protection de la fenêtre (fig. 323). Du côté de l'embrasure, le meneau présente une mouleure saillante de 0,12 m similaire à celle observée au niveau inférieur. Elle est partiellement recouverte

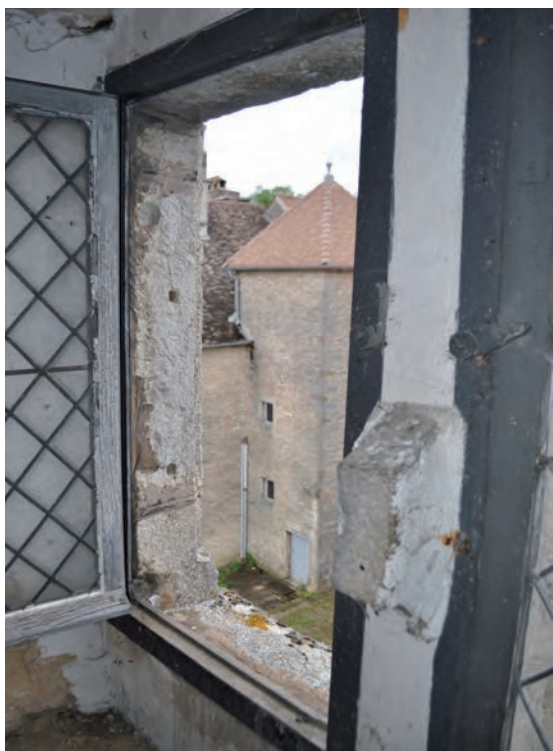
Fig. 323 : Détail de la baie nord

de plâtre mais on distingue, côté nord, un trou circulaire au milieu de cette moulure; il devait permettre le verrouillage de la fenêtre.

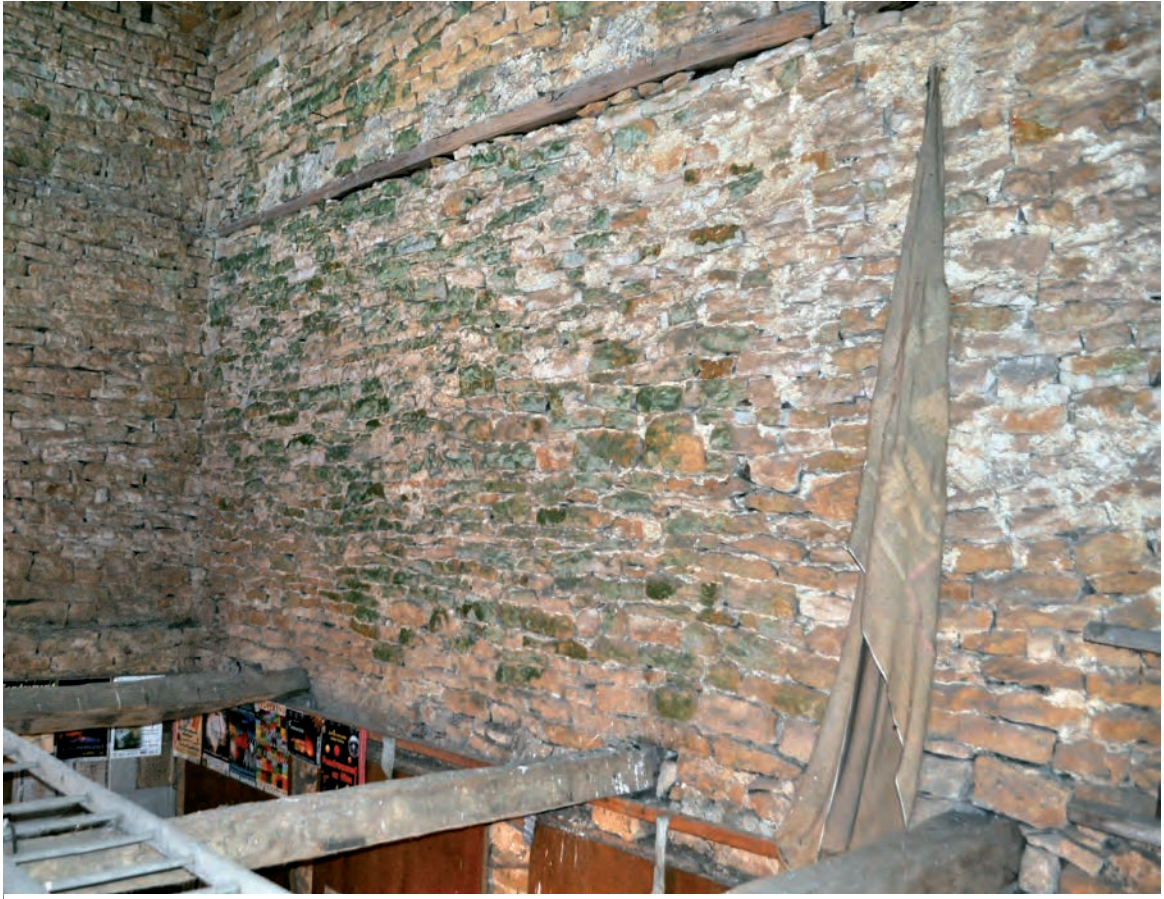
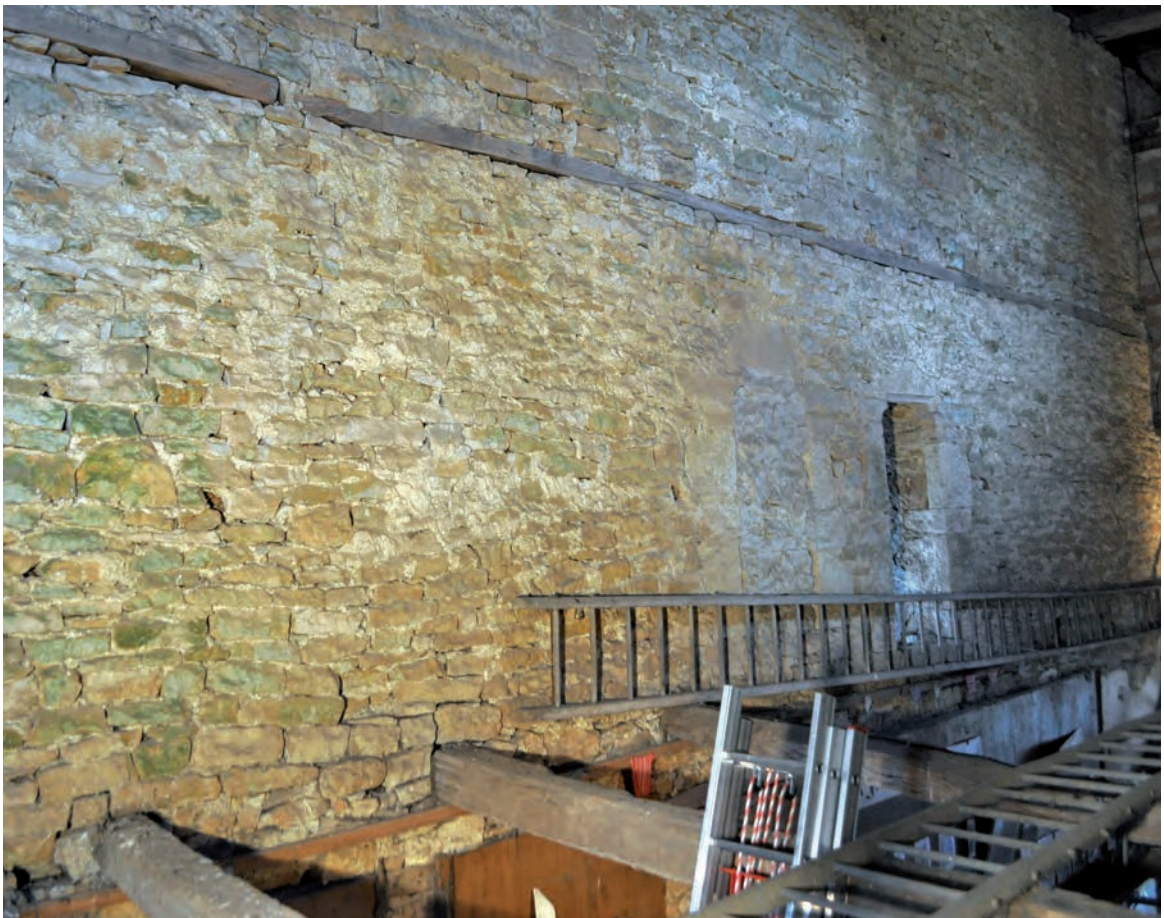
Fig. 324: Mur de refend, côté Est

Le mur de refend est maçonné en moellons calcaires de petit à moyen module, de forme plutôt allongée (fig. 324, 325). Il compte beaucoup d'assises de faible hauteur et celles-ci sont moins régulières que sur les murs nord et est. Ce mur est liaisonné avec le mur oriental par quelques assises seulement.

À l'ouest, la maçonnerie ne présente pas de rupture nette pouvant évoquer une reprise. Le mortier se trouvant dans les joints déborde largement sur les blocs mais on en trouve rarement de traces isolées au centre des pierres et il n'est pas certain qu'il enduisait la totalité du mur. Ce revêtement est mieux conservé entre les deux portes. C'est un enduit beige-blanc, bien lissé, à grain fin, bien induré, contenant des nodules de chaux et de tuileaux¹⁷⁶. Il paraît similaire au liant du comblement des empochements de poutre du plancher du 5^e niveau et serait donc relativement récent. Deux assises sous la sablière du 5^e niveau, on trouve un enduit dont la composition est plus grossière et qui comporte de nombreux petits cailloux¹⁷⁷; il est assez proche des mortiers observés jusqu'à présent dans l'épaisseur des murs¹⁷⁸. Un mortier de ce type est également observé entre les deux portes de ce niveau, dans un trou lié à une pierre déchaussée et un autre échantillon similaire en partie haute du mur, à l'ouest¹⁷⁹.

À l'est, le mur est largement recouvert de moisissure. À 5,65 m du mur est, sous la porte située au niveau 5, on note une rupture dans la maçonnerie marquée par des sauts d'assise, des moellons alignés formant de petits coups de sabre (en partie haute), et l'insertion de blocs épars dont la hauteur correspond à plusieurs assises. Cette interruption est à l'aplomb de celle de la sablière soutenant le plancher du 5^e niveau. Entre cette rupture et les portes situées au centre du mur, on

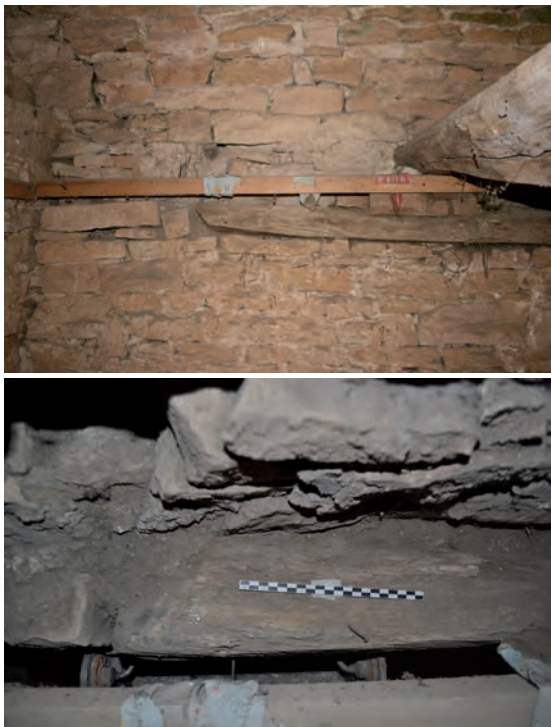
Fig. 327 : La sablière est mal insérée dans la maçonnerie (extrémité est et aplomb)

En partie basse, à l'est, quelques blocs sont en saillie du mur. Ils semblent tous appartenir au comblement d'empochements de poutre. Ce mur est liaisonné de ce côté avec le mur oriental (UM4) par quatre blocs. De ce côté également, on observe que la sablière déborde progressivement du parement du mur, sur 4,00 m de longueur environ. De quelques centimètres au départ, ce débord atteint 0,15 m environ à son extrémité orientale qui ne se trouve pas tout à fait à l'angle, la sablière étant remplacée par des pierres sur le dernier mètre (fig. 327). Au 3^e niveau, la poutre est pourtant alignée sur le parement et c'est l'ensemble du mur qui forme un retrait aux 4^e et 5^e niveaux. Cette différence, que l'on ne retrouve pas sur toute la longueur du mur, n'est pas expliquée à moins d'imaginer un repentir ou une erreur en cours de chantier. À l'extrémité occidentale, cette sablière, partiellement recouverte d'enduit, présente des traces de calcination sur 0,40 m de longueur au moins.

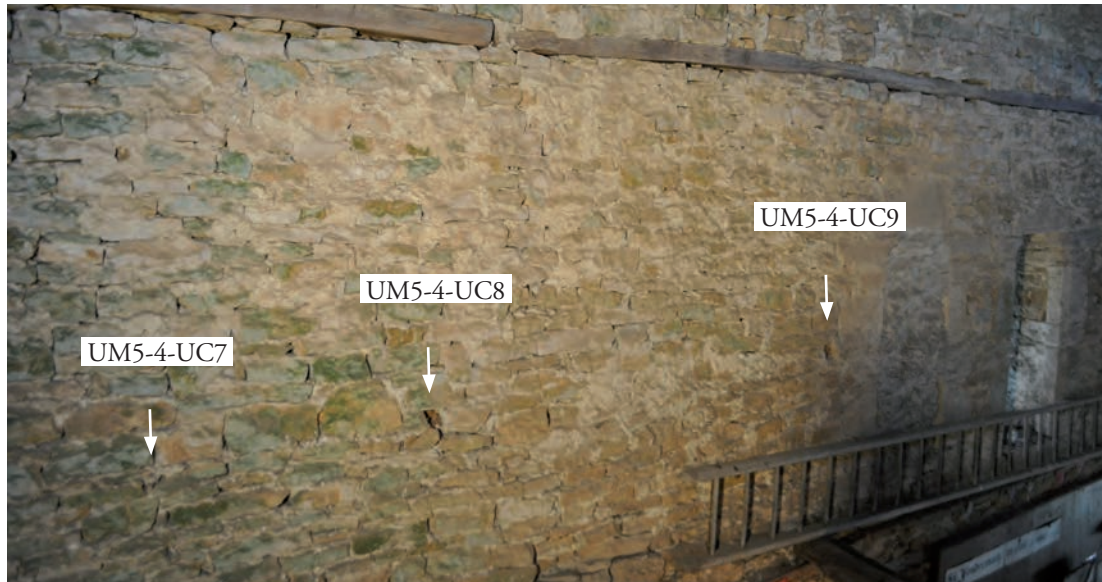
Fig. 330: Boulins au milieu du mur de refend (salle 7)

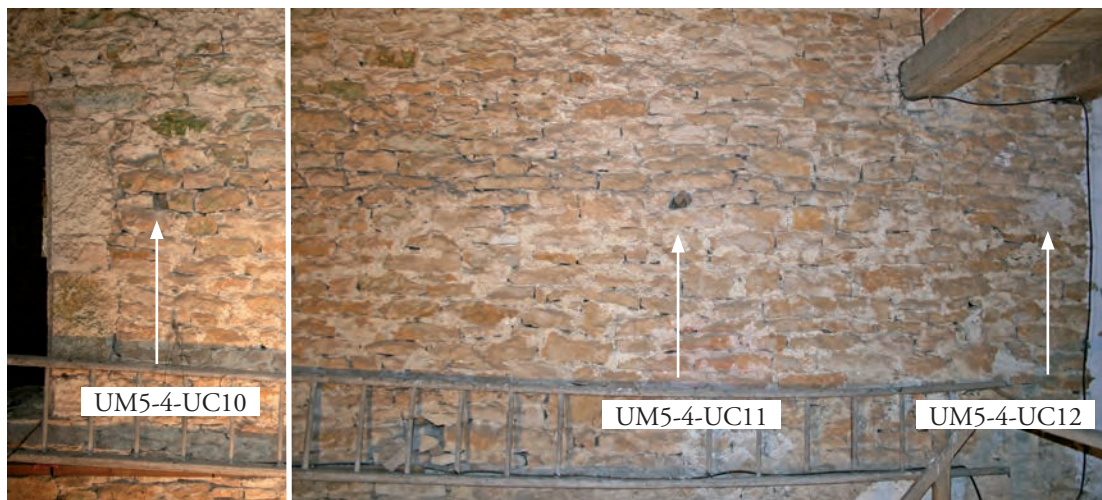
Fig. 331: Boulins à l'ouest milieu du mur de refend (salle 7)

Entre les deux portes, une pierre déchaussée évoque de prime abord un boulin mais un examen détaillé, sur chaque parement, montre que ce n'est pas le cas. On retrouve un boulin en place (UM5-4-UC10) immédiatement à l'ouest de la porte occidentale (fig. 331). Il mesure 7 cm de diamètre¹⁸². Une petite pierre située à 1,42 m de ce boulin et du suivant pourrait être un bouchon intermédiaire même si sa largeur, 6 cm est moindre que les boulines observés (8 cm de diamètre en moyenne). Un peu plus à l'ouest, une plaque de mortier pouvait également évoquer le bouchage d'un boulin mais un sondage à révéler qu'elle couvre un moellon. Le suivant (UM5-4-11), en place, se situe à 2,88 m à l'ouest. Un bouchage (UM5-4-UC12), à 2,15 m du précédent et 0,95 m du mur est, à proximité du conduit de briques situé à l'angle sud-ouest, pourrait correspondre à un dernier boulin; sous la plaque d'enduit, on observe un bouchage en petites pierres de calage.

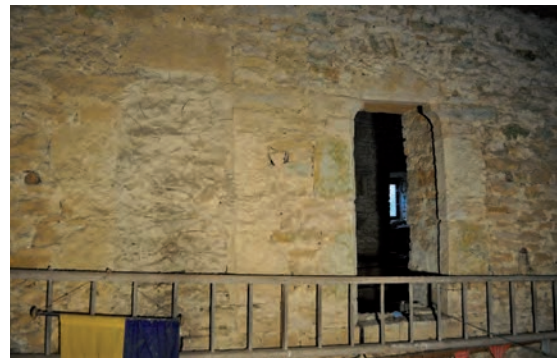
Deux portes (type 1) situées côte à côte permettent de passer de la salle 7 à la salle 8 (fig. 332). La porte la plus à l'ouest (UM5-4-UC1) est encore ouverte tandis que la porte orientale (UM5-4-UC2) est obstruée. La porte de l'escalier intrapariétal, sur le mur nord, est décalée de quelques dizaines de centimètres à l'ouest de la porte occidentale du mur de refend tandis que la porte de la tourelle d'escalier est située quasiment en face de la porte orientale.

Fig. 332: Portes du mur de refend, côté nord

La porte occidentale présente un encadrement en gros blocs calcaires, taillés à la broche avec une ciselure périphérique assez fine. Ces blocs forment une chaîne d'angle en besace entre l'embrasure et le parement nord du mur de refend. Le seuil est bien en place sous les piédroits. Ceux-ci sont couverts de deux coussinets qui amortissent le linteau. Un cavet à profil d'arc segmentaire court sur tout le périmètre extérieur de la porte. Le linteau est fin une grande partie de sa largeur, avec 0,15 m de hauteur seulement, et il forme une bosse au centre pour atteindre 0,35 m de hauteur. Cette forme provient sans doute de difficultés lors de la taille et explique la présence d'un arc de décharge au-dessus de cette porte alors qu'on n'en trouve pas pour les autres ouvertures de ce type. La porte mesure 0,85 m de largeur au nord et 1,85 m de hauteur sous linteau pour une embrasure de 1,02 m de largeur, 2,20 m de hauteur, et 0,88 m de longueur (épaisseur du mur de refend). Au sud, l'encadrement de l'embrasure est constitué de moellons équarris formant une chaîne d'angle irrégulière avec les tableaux (fig. 333). L'embrasure est couverte d'une dalle, fissurée en dépit de l'arc de décharge qui la surmonte, et d'un arrière-linteau en bois.

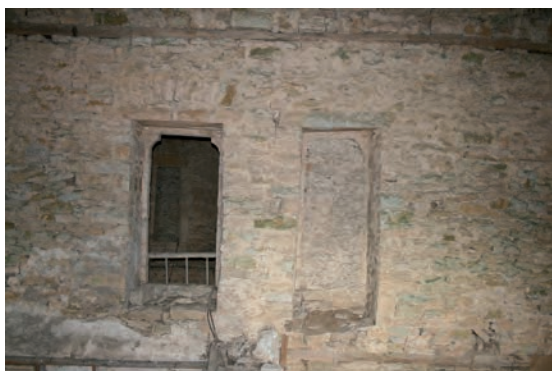
La porte orientale présente des dimensions comparables à quelques centimètres près. Son encadrement a des caractéristiques similaires

Fig. 333 : Portes du mur de refend, côté sud

pour les blocs employés, les traces de taille, les moulures, et la présence de coussinets. Le linteau est toutefois plus épais ici, 0,32 m de hauteur, et aucun arc de décharge ne couvre la porte. Seconde différence, le seuil de cette porte est faiblement engagé sous les piédroits et pourrait ne pas être en place. Cette porte est obstruée par une maçonnerie de moellons calcaires très grossière puisque la face des blocs au sud n'est même pas aplanie. Ils sont liés par un mortier beige, à grain fin, comportant quelques inclusions et nodules de chaux¹⁸⁴. Ce même liant couvre les pierres et forme, au nord comme au sud, un enduit à la surface craquelée. Les tableaux sont en moellons équarris formant une chaîne d'angle au sud. Ils sont partiellement recouverts d'un enduit blanc-beige, à grain grossier avec des inclusions de cailloux¹⁸⁵. L'embrasure est couverte par une dalle en pierre et un arrière linteau en bois. Derrière cet arrière linteau en bois, le mortier beige, à grain grossier¹⁸⁶, est similaire à celui des tableaux. Cette pièce de bois a fait l'objet d'un prélèvement pour datation radiocarbone en 2009¹⁸⁷, livrant deux fourchettes de datations 1266-1312 et 1358-1387. La même pièce avait été datée en dendrochronologie mais le nombre très faible de cernes conservés, 21, avait conduit à ne pas la retenir¹⁸⁸. Le résultat, abattage après 1304 est néanmoins cohérent avec la datation ¹⁴C.

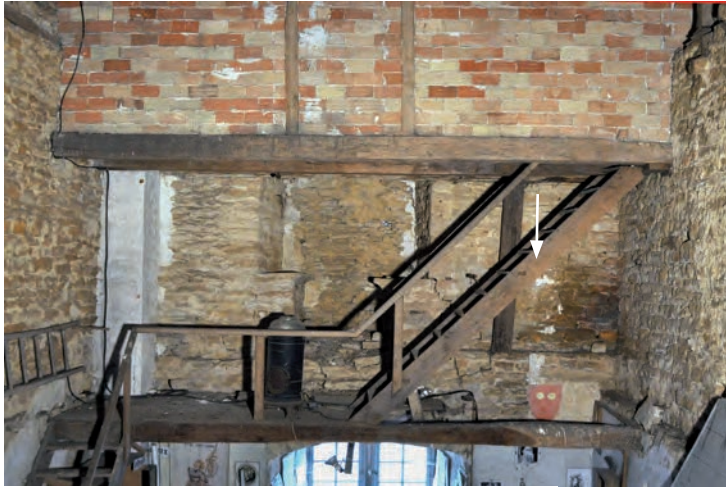
Ce mur est maçonné en moellons calcaires équarris de petit et moyen module. L'espace est en grande partie occupé par une fenêtre à meneau (UM2-4-UC2) avec deux coussièges (type 2), aujourd'hui obstruée, qui est légèrement excentrée vers le sud à 1,37 m du mur méridional et 2,05 m du mur nord (fig. 334). L'angle sud est occupé sur toute sa hauteur par le conduit de briques recouvert de plâtre déjà évoqué au 3^e niveau. Le plâtre de ce conduit déborde et recouvre les autres liants visibles de ce mur; il leur est donc postérieur.

Fig. 334 : Mur ouest, salle 7

De l'autre côté de la fenêtre les moellons sont assez bien assisés. On observe des traces de plâtre en partie basse, liées à la partie supérieure de la petite construction de bois évoquée dans l'angle nord-ouest du niveau inférieur (fig. 334, flèche blanche). Pour l'essentiel, les blocs de ce mur se prolongent derrière le mur nord, à l'exception de trois blocs du mur nord qui viennent s'encaster dans le mur oriental offrant ainsi un faible liaisonnement. Un trou, à la jonction de ces deux murs, correspond simplement à une pierre déchaussée. Au niveau du piédroit nord de la fenêtre, on observe un coup de sabre qui se prolonge vers le bas. De part et d'autre, dans le coussiège comme le mur, des réparations ont été effectuées avec un ciment blanc très chargé en cailloux. En partie haute, on retrouve un mortier beige, à grain grossier, contenant des inclusions de cailloux.

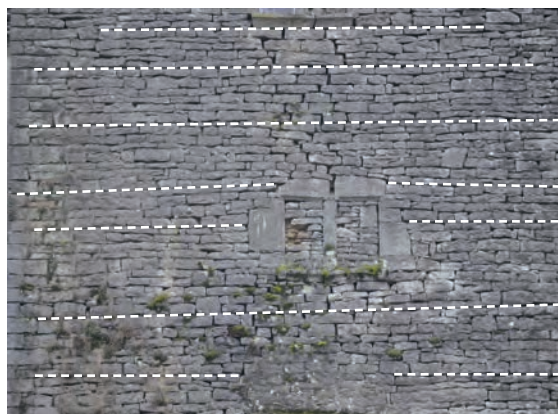
En parement extérieur, la fenêtre présente des caractéristiques proches des autres fenêtres de ce type (fig. 335) : piédroits en trois ou quatre blocs dont un disposé verticalement, cavet à profil d'arc segmentaire sur les piédroits, les linteaux et le meneau et sur la partie inférieure des appuis (mais avec un profil plus concave), trou d'ancrage dans les piédroits (au moins un). Les observations à partir des clichés ne permettent pas d'observer convenablement les congés. La fenêtre présente des problèmes structurels importants avec un linteau sud qui n'est plus aligné avec les piédroits et qui ne repose presque plus sur le meneau. La base du piédroit sud est endommagé ainsi que l'assise de fenêtre. Au nord, c'est le comblement de la baie qui s'est érodé sur quelques assises de petits moellons. En dehors d'irrégularités liées au tassement, les assises situées de part et d'autre de cette fenêtre sont assez régulières et plutôt cohérentes avec les hauteurs d'assises des blocs. Certaines sont d'ailleurs des assises de réglages. À noter la présence de joints creux nombreux dans ce secteur où se loge la végétation.

Fig. 335 : Parement extérieur (UM2-4-UC2)

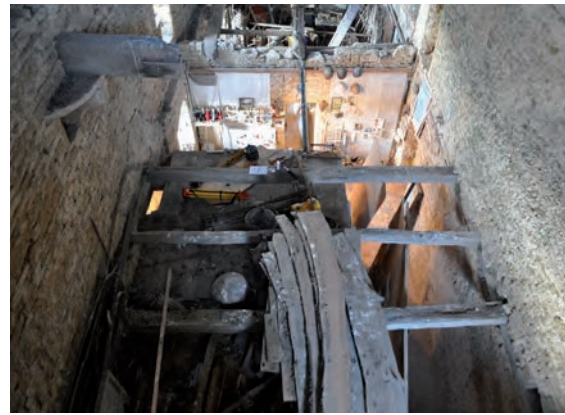
Plusieurs poutres se situent à peu près au niveau du plancher du 4^e niveau qui est indiqué par le retrait de maçonnerie du mur sud, le cours de sablière du mur nord, et les retraits de maçonnerie un peu plus élevés des murs ouest et est. La première poutre se situe contre le mur occidental mais elle repose sur les corbeaux de la salle 6b et se trouve en dessous du niveau du retrait de maçonnerie. Il ne s'agit donc pas d'une poutre du plancher initiale ou alors en position secondaire. La seconde poutre, voisine du mur de refend du 3^e niveau (UM10), présente des dispositions similaires. Trois autres poutres sont visibles dans la partie orientale de la pièce. Elles reposent au sud sur le retrait de maçonnerie et au nord sur la sablière du mur de refend (fig. 336, 337). Le gabarit de ces poutres semble toutefois trop petit par rapport aux empochements et surtout elles sont parfois mises en œuvre partiellement en dehors de ces empochements. Les caractéristiques des bois divergent par ailleurs de celles attendues pour des pièces de planchers de la période concernées. Ces poutres n'ont donc pas été intégrées aux analyses dendrochronologiques de l'édifice.

Fig. 336: Situation des poutres de la partie orientale

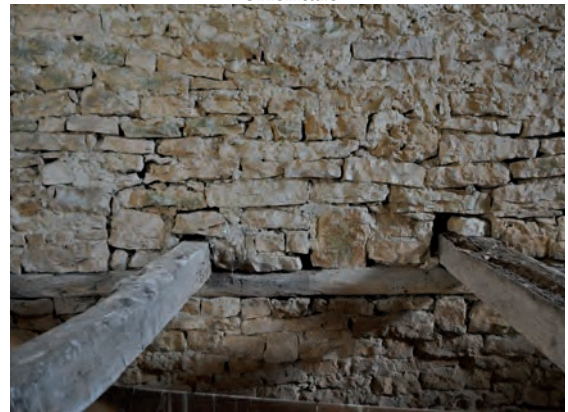
Fig. 337: Insertion des deux poutres centrales dans la maçonnerie nord (UM5)

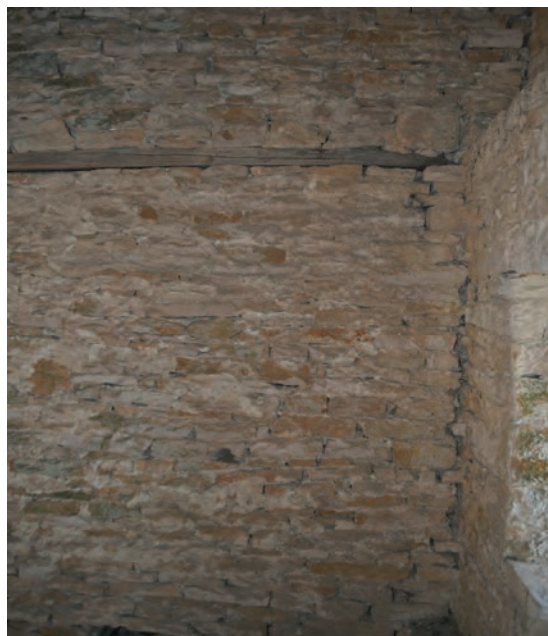
Fig. 339: Détail de la jonction entre le mur nord et est, salle 8

Le mur de refend (UM5) est liaisonné au mur oriental par 7 pierres, deux fois plus que pour le parement nord. Pour autant, un écart très net est visible entre le mur nord et le mur oriental. Les pierres assurant la liaison sont déconnectées par une fissure du reste de leur assise (fig. 339). Des différences de tassement expliquent ces mouvements de structure.

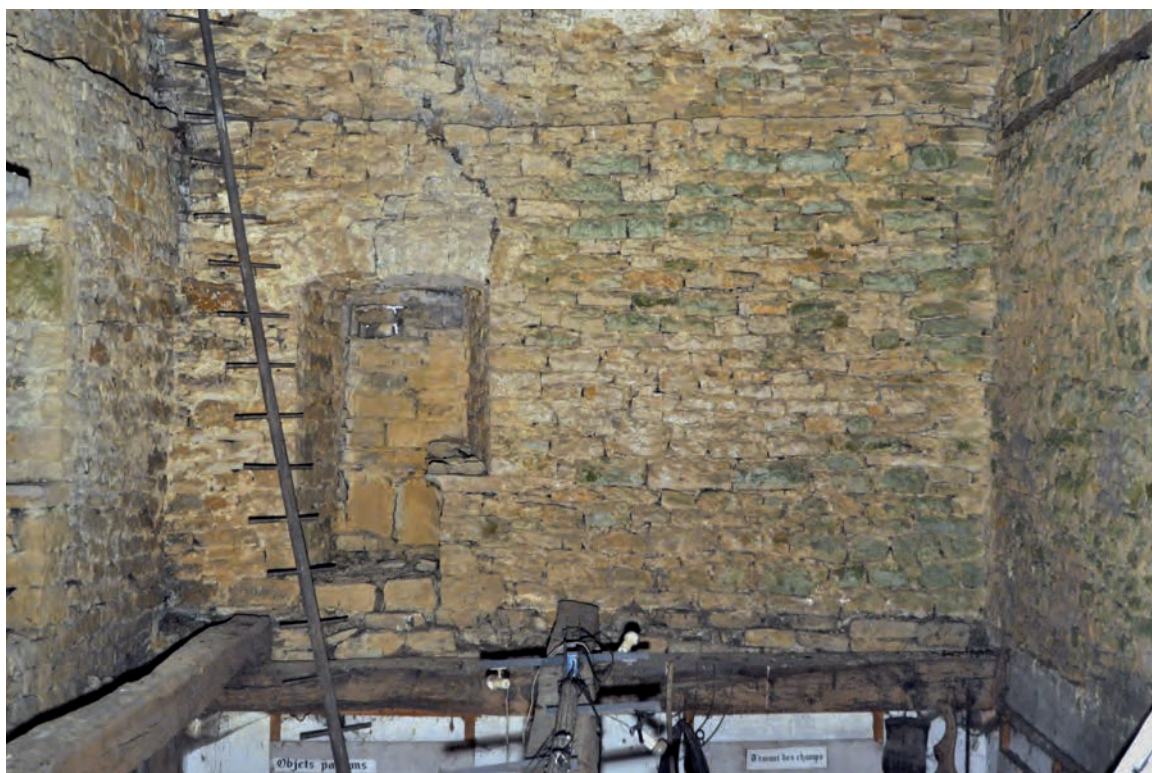
Ce mur est maçonné de moellons calcaires équarris de petit et moyen module plutôt bien assisés (fig. 341). Une fenêtre pourvue d'un seul coussiège (type 3) occupe la partie sud de ce mur.

Fig. 341 : Mur occidental, salle 8

Elle est très excentrée, à 0,90 m de l'angle sud pour 2,95 m de l'angle nord. Aucun aménagement visible ne justifie cette position excentrée qui est peut être liée à une volonté de conserver des pans de murs maçonnés assez longs pour l'ameublement intérieur.

Au sud de cette fenêtre, les observations sont gênées par une vieille échelle à montant centrale. C'est de ce côté que l'appareil est le moins régulier et le plus rejointoyé. Au nord, les assises sont beaucoup plus régulières que sur la plupart des parements de moellons observés. Une fissure partant de la fenêtre du 5^e niveau se prolonge au-dessus de la fenêtre du 4^e niveau et rejoint l'angle supérieur du piédroit nord.

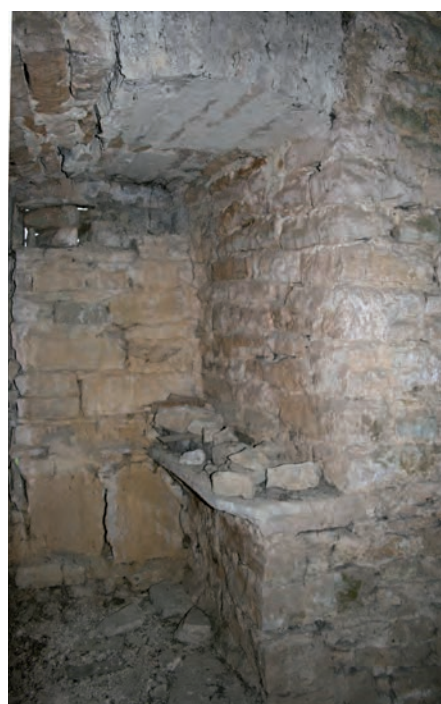
Fig. 342 : Détail de l'ébrasement nord et du comblement, baie UM2-5-UC1

formé de blocs de moyen à grand module complétés de quelques blocs de faible gabarit en calage (fig. 342). Deux rangées de pierres constituent ce comblement. Ils sont liés par un mortier riche en terre et pauvre en chaux, ponctuellement recouvert de ciment.

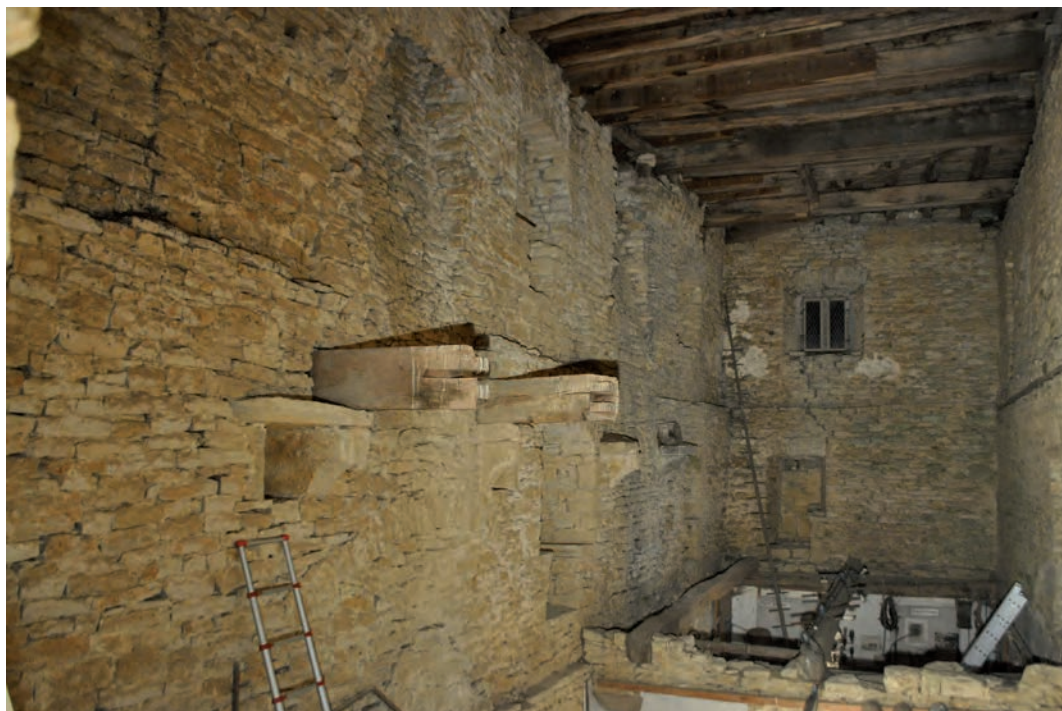
D'ouest en est, le mur comporte les aménagements suivants (fig. 344) :

Fig. 344: Vue d'ensemble des aménagements du mur sud du 4^e niveau, salle 8

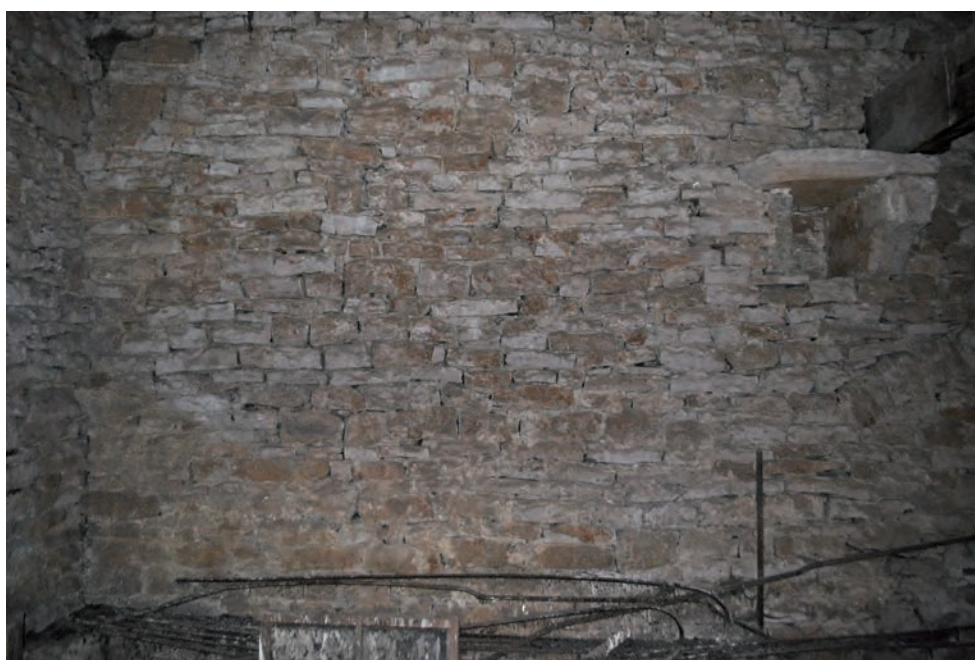
Les derniers mètres, à l'est, ne sont plus occupés par des aménagements particuliers. On peut y observer le parement (UM1-4-UC5) sur 3,70 m de longueur environ (fig. 345). La partie basse, au niveau du retrait de maçonnerie est difficilement observable en raison des nombreux éléments métalliques stockés devant. La maçonnerie est constituée de moellons calcaires équarris de petit et moyen module assez bien assisés. On observe par endroits des changements dans les hauteurs d'assise mais ils forment rarement des ruptures nettes et sont souvent liés à la mise en œuvre de blocs de plus grandes dimensions. On repère également de petits coups de sabre sur 2 ou 3 assises mais ils sont assez épars et ne semblent pas correspondre à des reprises importantes. Les moellons sont liés par un mortier blanc-gris, à grain grossier, riche en petits cailloux et nodules de chaux avec quelques inclusions de tuileaux¹⁹⁴. Le chaînage avec l'UM4, assez faible, est assuré par quelques moellons.

Fig. 345: Parement du mur sud à l'extrémité orientale

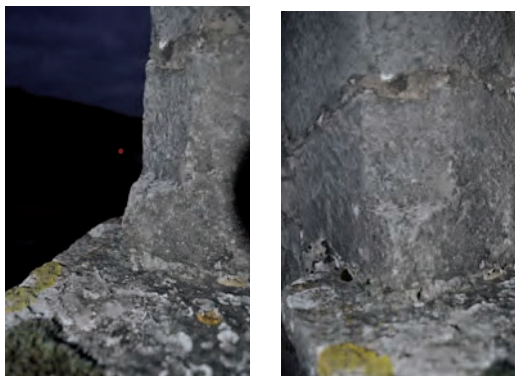
Fig. 347: Détail du congé ouest

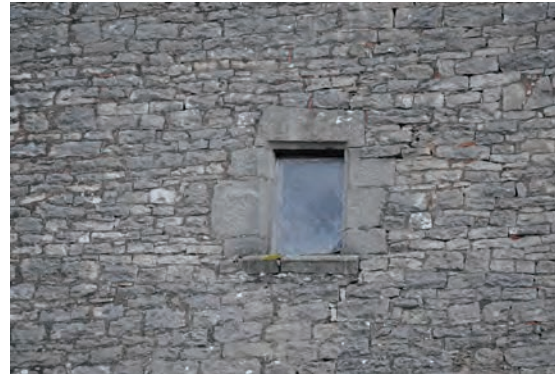
En parement extérieur, on note dans le secteur de cette fenêtre, surtout à l'est et au-dessus, une forte densité de tuiles placées en calage, ce qui peut correspondre à une phase de réparation ou de rejointoiement. Les assises des blocs de l'encadrement sont globalement cohérentes avec le

reste de la maçonnerie même si elles sont irrégulières et que plusieurs sauts d'assises sont visibles (fig. 348).

Fig. 348: Parement extérieur de la baie

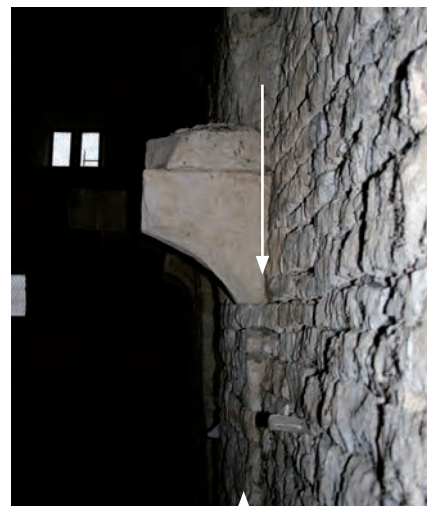
Une cheminée monumentale (UM1-4-UC2), de 3,70 m de largeur maximale (consoles comprises), se trouve à 0,60 m à l'est de cette fenêtre. Entre l'encadrement de l'embrasure de fenêtre et le piédroit occidental du conduit de cheminée, les assises se poursuivent le plus souvent de manière régulière même si quelques irrégularités sont visibles au centre (fig. 349). La cheminée se compose de deux consoles latérales supportées par des corbeaux de pierres et supportant des corbeaux de bois dont un élément subsiste à l'ouest. Ces deux supports sont séparés par un contrecœur de 2,25 m de largeur. Celui-ci se distingue du reste du parement par son profil taluté. En partie basse, il est situé à l'aplomb du parement puis il s'enfonce régulièrement, formant un retrait de quelques centimètres au niveau des consoles (fig. 350) et d'une quinzaine de centimètres au niveau du ressaut du 5^e niveau. Deux

Fig. 350: Profil du contrecœur et du support oriental de la cheminée UM1-5-UC2

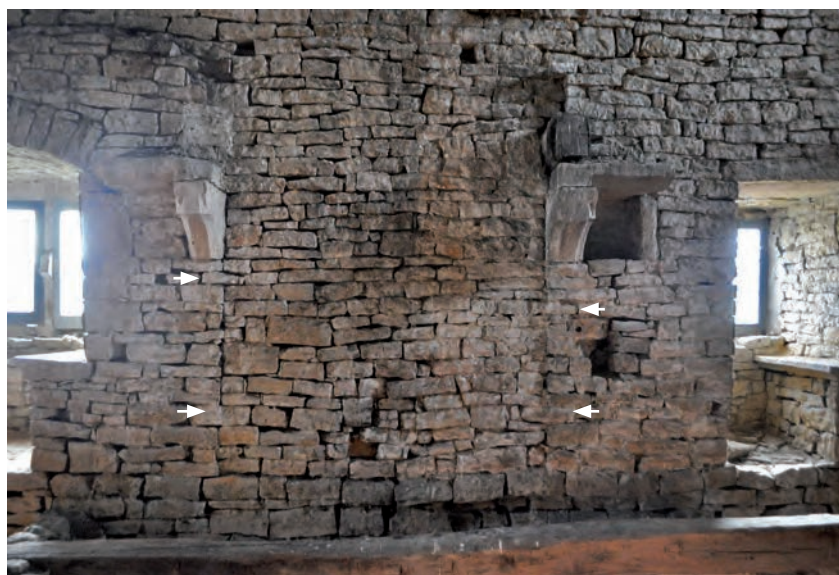
Fig. 349: Détail de la cheminée occidentale (UM1-4-UC2)

coups de sabre marquent également les bords du contrecœur; ils sont ponctuellement interrompus par des moellons qui se prolongent de part et d'autre, dans le parement et dans le contrecœur (flèches blanches). En partie basse, ces moellons ne présentent pas de particularités mais ceux situés plus haut, sous les consoles, ont été grossièrement équarris afin d'adopter le décrochement du contrecœur. Les hauteurs d'assises du parement et du contrecœur correspondent. En partie haute, à la limite des 4^e et 5^e niveaux, se trouvent deux trous d'ancrage carrés, de 0,15 m de côté et de 0,15 m à 0,17 m de profondeur. Dans le trou ouest, on observe un mortier beige, à grain grossier, contenant de gros nodules de chaux¹⁹⁵. Ces trous d'ancrage se situent à une quarantaine de centimètres seulement au-dessus des corbeaux de bois et ils devaient servir de points d'ancrage pour la hotte.

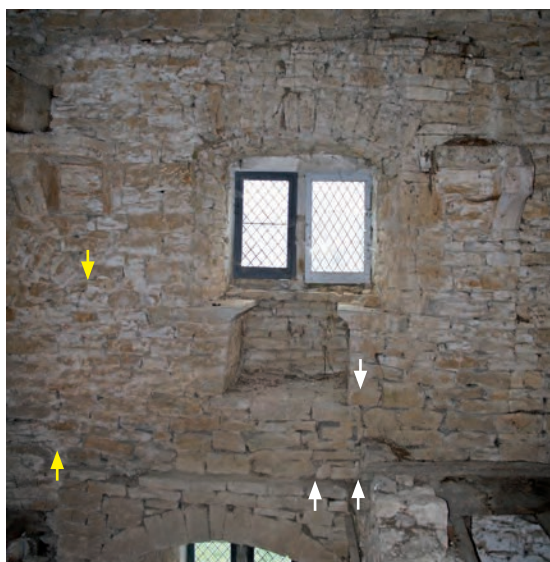
Cette fenêtre à meneau (type 2) est située entre la cheminée occidentale et la cheminée orientale, à une faible distance de leurs supports, 0,20 m à l'ouest et 0,63 m à l'est (fig. 353). Des deux côtés, certaines pierres de l'encadrement de la fenêtre sont communes avec les parois des placards muraux.

Fig. 353: Fenêtre centrale UM1-4-UC3

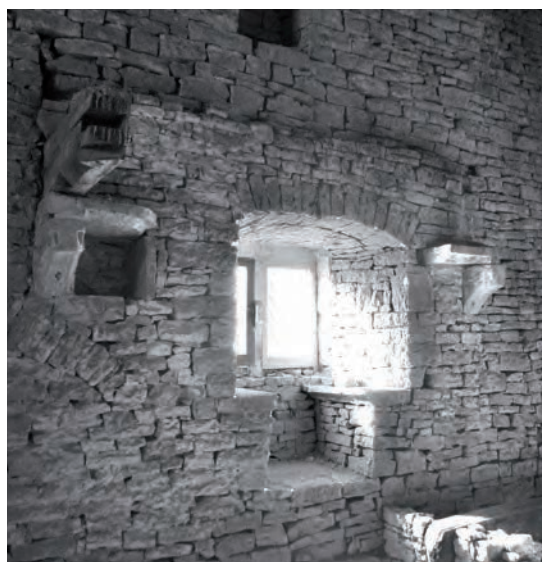
l'ouest, la partie supérieure de cet encadrement rompt avec l'alternance de pierre de gabarit similaire en raison de l'insertion d'un bloc de grand gabarit, disposé verticalement, au-dessus duquel est disposé un bloc assez plat qui permet de caler la dernière pierre de l'encadrement (fig. 354). Si un placard mural a existé en même temps que cette fenêtre, c'est la face occidentale de cette pierre qui en composait la paroi est. On observe, au-dessus et à côté de cette pierre plusieurs éléments de calage qui peuvent être liés soit à une reprise soit à une étape dans le chantier commun de la fenêtre et de la cheminée. Notons encore au sujet de la relation entre ces deux structures que les deux pierres faisant fonction de sommier et qui reçoivent l'arc segmentaire de la fenêtre sont maçonnés au-dessus de la tablette de la cheminée ce qui est cohérent avec une mise en place en une phase. Une reprise en sous-œuvre est toutefois possible. De l'autre côté, à l'est, la queue d'une pierre de l'encadrement touche presque la paroi latérale du placard mural de la cheminée orientale. Elles sont simplement séparées par une petite cale verticale.

Fig. 354: Fenêtre centrale UM1-4-UC3

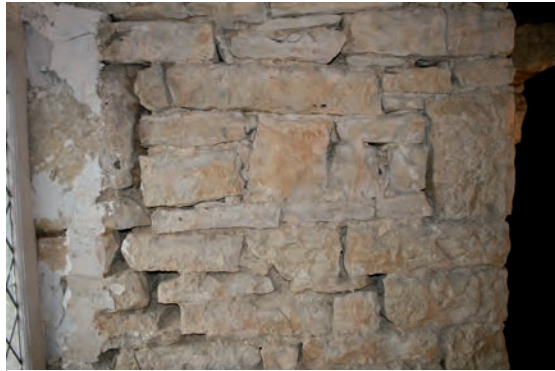
L'ébrasement occidental de la baie est maçonné en moellons de moyen module équarris, bien assisés, recouverts d'un mortier beige, à grain grossier. Du plâtre est présent à proximité de l'encadrement extérieur; il forme une limite qui correspond sans doute à une huisserie ancienne. Sa conservation est imparfaite et ce revêtement n'est pas lié à l'huisserie actuelle, plus décalée

Fig. 355: Tableau ouest U(M1-4-UC3)

vers le sud et calée par une série de petites pierres posées sur l'allège. Le mortier observé dans cet ébrasement est homogène, y compris autour de la pierre verticale de l'encadrement intérieur. Entre l'ébrasement et l'encadrement extérieur, en pierres calcaires taillées à la broche, on observe une fissure assez importante (fig. 355). Elle permet d'observer l'homogénéité du liant de surface avec celui en profondeur de la maçonnerie. Au sud, on note qu'un moellon situé juste avant l'encadrement extérieur est calé avec un fragment de tuile plate sans que l'on observe, sur le reste de son pourtour de différence de liant.

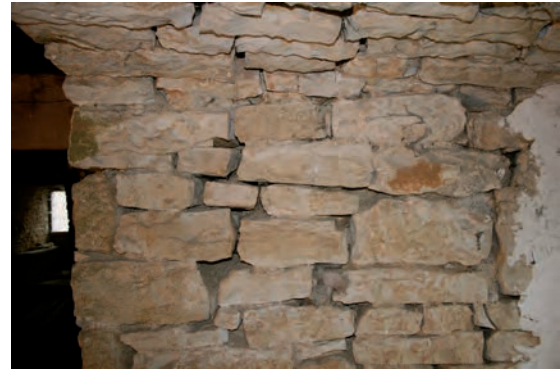
Dans l'ébrasement oriental, les assises sont plus irrégulières et les moellons sont de petit et de moyen gabarit avec présence d'assez nombreux calages. Les blocs sont liés avec un mortier blanc-beige à grain grossier, comportant des inclusions de cailloux. Il est très pulvérulent et de nombreux joints sont creux (fig. 356). Cette différence de conservation par rapport à l'ébrasement occidental est peut-être liée à des conditions de conservation différentes sur les deux vantaux de la fenêtre. On retrouve ici, mais de manière moins prononcée qu'en face, une rupture dans la maçonnerie peu avant l'encadrement extérieur avec une reprise partielle au ciment gris. Du plâtre recouvre le parement le long de l'huissierie, il est mieux conservé qu'à l'ouest et cet encadrement est contemporain de la mise en place de ce revêtement. De ce côté, le coussiège est en deux blocs, il repose sur une maçonnerie similaire à celle de l'ébrasement. Il présente une moulure en cavet à profil d'arc segmentaire comme celui situé en face.

Fig. 356: Tableau est (UM1-4-UC3)

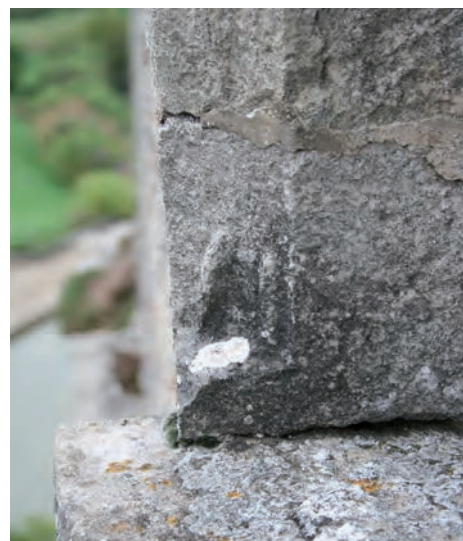
L'encadrement extérieur de la fenêtre présente une moulure en cavet à profil d'arc segmentaire qui court sur les piédroits, les linteaux et le meneau. Sur le linteau oriental cette moulure s'aplatit et forme presque un chanfrein. Le cavet à profil d'arc segmentaire apparaît également en partie basse de l'appui de la fenêtre. Sur les piédroits, la moulure s'achève un congé triangulaire qui présente une modénature différente sur chacun des piédroits. À l'ouest, deux petits éléments en relief, inédits jusqu'ici, animent la moulure tandis qu'à l'est c'est un sillon central similaire à la fenêtre occidentale du même mur (UM1-4-UC1) (fig. 357). Les joints entre les pierres des piédroits sont repris au ciment avec tracé de faux joints.

Fig. 357: Congé du piédroit occidental

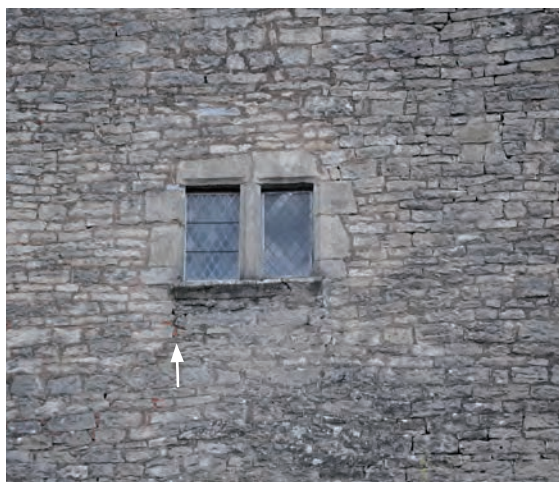
Le parement extérieur autour de la fenêtre a été largement repris avec un ciment gris contenant de gros cailloux et du sable rose¹⁹⁸. Les maçonneries visibles depuis cette fenêtre, en parement extérieur, sont reprises avec ce liant. On observe également de nombreuses tuiles en calage dans les assises de ce niveau, sur la façade sud. Sous la fenêtre, on observe à l'ouest que la limite du piédroit se poursuit sur 3 assises soulignant la limite de l'allège qui est un peu mieux chaînée à l'est (fig. 358). Signalons également le léger décalage introduit entre la position de cette baie et celle du niveau inférieur, toutes deux contraintes assez fortement par la position des cheminées notamment.

Fig. 358: Parement extérieur de la fenêtre

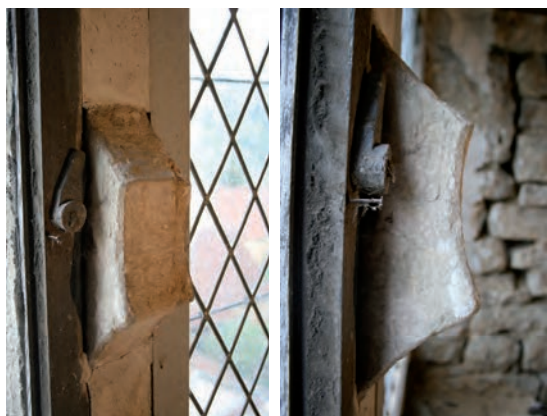
Fig. 359: Détails de la moulure du meneau

Le meneau central, large de 0,19 m pour 0,17 m de profondeur est muni à l'extérieur d'une moulure en cavet à profil d'arc segmentaire dépourvue en partie basse d'un congé triangulaire. À l'intérieur, le meneau présente à mi-hauteur une moulure similaire à celle déjà observée sur les autres fenêtres de ce type mais avec des angles bien plus marqués que sur la fenêtre située au-dessous. (fig. 359).
