THÈSE DE DOCTORAT
EN HISTOIRE ET ARCHÉOLOGIE DU MOYEN ÂGE

LE PATRIMOINE FORTIFIÉ
DU LIGNAGE DE NEUFCHÂTEL-BOURGOGNE
(XIII^e-XVI^e SIÈCLES)

VOLUME 4 – ANNEXES

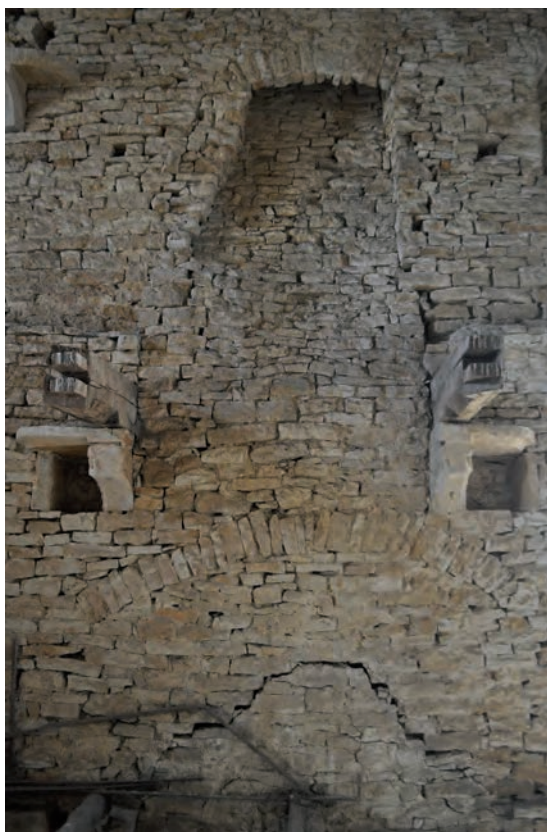
Fig. 360: Cheminée orientale (UM1-4-UC4)

Cette cheminée se situe à l'aplomb de celle observée au 3^e niveau et elle reprend des dispositions générales similaires avec deux supports formés d'un corbeau de pierre soutenant une console de pierre sur laquelle repose un corbeau de bois maintenant le linteau et la hotte. Les pierres des deux supports, les placards muraux qu'ils surmontent et les corbeaux de bois sont ici conservés (fig. 360).

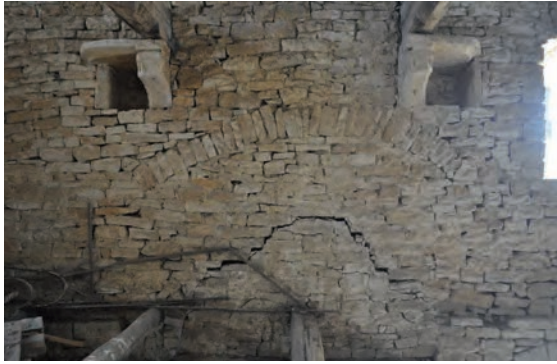
Fig. 361 : Maçonnerie du contrecœur

l'essentiel sous un arc de décharge en moellons (fig. 361). Cet arc est assez irrégulier puisque son extrados est tangent à la base du support occidental tandis qu'il se situe à plusieurs dizaines de centimètres en dessous du support oriental. Contrairement à la cheminée occidentale située dans cette salle, le contrecœur ne se distingue pas par un léger renforcement du parement mais il est au contraire parfaitement aligné avec le reste du mur sud. Deux éléments le distinguent pourtant du reste de la maçonnerie. D'une part, le retrait de maçonnerie présent sur le mur sud à la limite des 3^e et 4^e niveaux disparaît sur la largeur du contrecœur, sans doute aussi pour la trémie de la cheminée du niveau inférieur. D'autre part, derrière le parement apparent du contrecœur, se trouve le conduit de la cheminée inférieure. Celui-ci est visible par une fissure de 0,05 m liée à l'affaissement des maçonneries situées sous l'arc de décharge et reposant sur une pièce de bois déjà mentionnée dans la description de la cheminée du 3^e niveau. La largeur du conduit qui se prolonge à l'intérieur de la maçonnerie au 4^e niveau n'est pas connue (*a priori* toute la largeur de la cheminée) mais il mesure 0,30 m de profondeur environ (fig. 362). Il est comblé sur 0,90 m de hauteur au moins, disposition nécessairement postérieure à la mise hors service de la cheminée du 3^e niveau. D'après ces petites fenêtres d'observation, le parement sud de ce conduit (UM1-4-UC4.2) est bien assisé, en petit et moyen module. Dans son état actuel, le mur du contrecœur – qui délimite également le parement nord du conduit – serait le fruit d'une reprise puisque la pièce de bois qui le soutient est un linteau de l'une des deux cheminées comme le montrent ses dimensions et les traces d'assemblage. Dans ce parement, le mortier beige, à grain fin, riche en chaux, comporte de nombreuses inclusions de cailloux et quelques fragments de charbons de bois¹⁹⁹. Il se distingue du liant observé plus

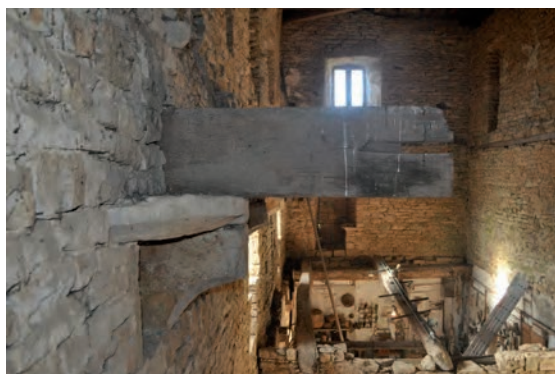
Fig. 363 : Face est des supports orientaux de la cheminée (UM1-4-UC4)

Les supports en pierre, corbeaux et tablettes, reprennent l'organisation générale décrite précédemment avec quelques variantes dans l'exécution (fig. 363). La plus notable se situe au niveau de la console supérieure qui présente un plan inédit, en s'achevant, du côté opposé au manteau, par un tracé en arc de cercle. La moulure en cavet à profil d'arc segmentaire se poursuit sur tout le périmètre de cette console. Pour le corbeau de pierre inférieur, on n'observe pas de différence aussi importante mais simplement des

variantes dans l'exécution. Les proportions de la partie haute formant un T sont mieux équilibrées que dans les précédentes cheminées en dépit des différences entre les deux supports de cette cheminée, mieux réalisée à l'est qu'à l'ouest. Dans les deux cas, les pyramides inversées des moulures ne se prolongent pas jusqu'au bas de la partie haute, disposition similaire à l'autre cheminée du 4^e niveau. À l'est, une cale en bois est présente entre le corbeau de pierre et la console supérieure.

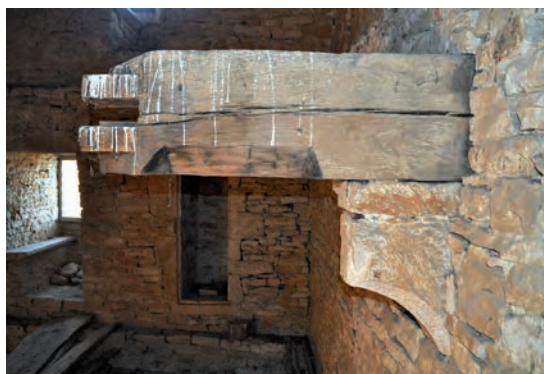
Fig. 364 : Face ouest des supports orientaux de la cheminée (UM1-4-UC4)

Le corbeau de bois oriental est en saillie du parement sur 1,20 m de longueur. Il mesure 0,39 m de hauteur et 0,20 m de largeur. À partir du parement, les premiers 0,43 m ne présentent pas de moulure particulière. Ensuite, sur 0,56 m, on note un chanfrein en partie basse, de 0,05 m de côté, s'achevant de chaque côté par un congé triangulaire. Enfin, l'extrémité nord, sur 0,19 m, est dédiée à l'assemblage (fig. 364, 365). À quelques centimètres près, le corbeau occidental présente des dispositions identiques. L'iconographie ancienne (fig. 17) montre au niveau de la cheminée deux perturbations quadrangulaires dans le parement extérieur à l'emplacement de la cheminée. Au vu de leur forme, de leur taille et de leur position, il doit s'agir des abouts des corbeaux de bois ou de leur comblement. Le parement sur leur pourtour ne paraît pas très régulier.

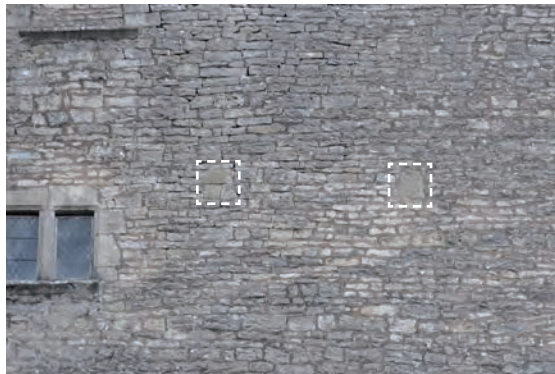
Fig. 366: Parement extérieur au niveau de la cheminée avec comblement au niveau des abouts des corbeaux de bois (encadrés)

portions de 2/3 dans le mur pour 1/3 en saillie. Ici, le corbeau de pierre est en saillie de 1,20 m du mur et de 0,85 m du mur environ, ce qui aurait nécessité selon le rapport décrit ci-dessus 2,40 m de maçonnerie ou, si l'on ne retient que la partie en saillie du corbeau, 1,70 m. Le mur extérieur est 1,65 m à ce niveau et l'on retrouve donc bien ce rapport, les maîtres d'oeuvre ayant considéré la parti appuyé sur le corbeau comme neutre (ni en porte-à-faux ni en contrepoids). Pour autant, il apparaît surprenant que les abouts aient affleuré en parement car la pièce de bois est ainsi soumise plus fortement aux intempéries et attaques d'insectes. Il est bien sûr possible qu'elles fussent recouvertes d'un enduit mais rien ne permet de l'attester. Aujourd'hui, les abouts ne sont plus visibles en parement extérieur où elles sont recouvertes par des dalles de pierres disposées verticalement (fig. 366).

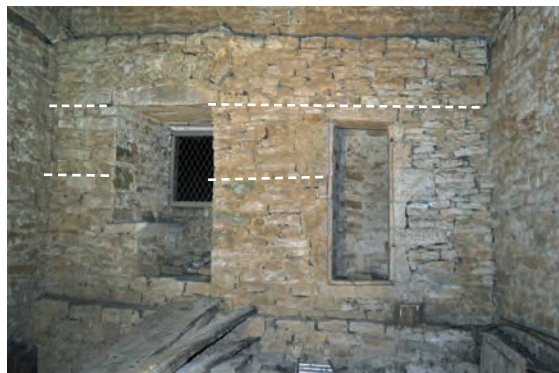
Fig. 367: Vue d'ensemble du mur oriental

Il y a sur ce mur deux aménagements particuliers, une fenêtre à simple coussiège (type 3) au nord et un couloir d'accès aux latrines en encorbellement au sud (fig. 367). Le parement de la pièce (UM4-4-UC4) est ainsi découpé en petits tronçons, de 0,70 m entre le mur de refend et la fenêtre (UM4-4-UC2), de 1,35 m entre la fenêtre et la porte d'accès aux latrines (UM4-4-UC1). Le dernier tronçon (UM4-4-UC5), long de 1,25 m, est structurellement distinct puisqu'il correspond à une fine cloison entre le couloir d'accès aux latrines et la salle 8 et non au parement intérieur d'un mur épais de 1,50 m comme sur le reste de ce mur (fig. 368).

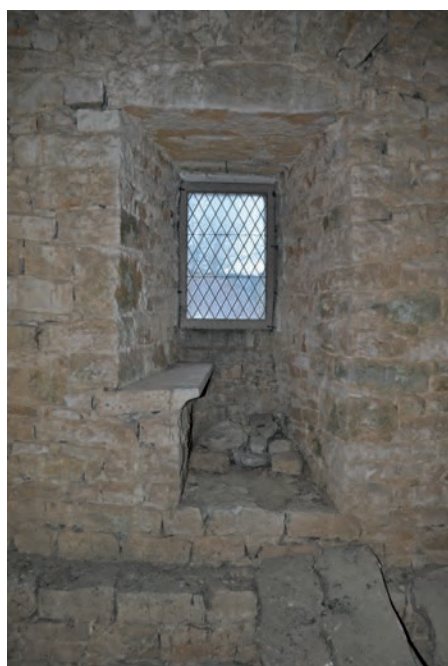
Fig. 369: Vue d'ensemble de la fenêtre orientale

La fenêtre située au nord de la salle (UM4-4-UC2), mesure 1,19 m de largeur et 1,97 m de hauteur. L'embrasure de 1,43 m de longueur est munie d'un seul coussiège, au nord, et dessert une baie de 0,60 m de largeur sur 1,01 m de hauteur (fig. 369). L'encadrement intérieur de l'embrasure est constitué de blocs qui forment une chaîne d'angle en besace entre les ébrasements symétriques de l'embrasure et le mur. Le couvrement de l'embrasure se fait par 3 dalles calcaires d'une largeur légèrement supérieure à l'embrasure et d'une longueur de 0,24 m à 0,45 m. Au milieu du couvrement, deux moellons posés côte à côte complètent le dispositif.

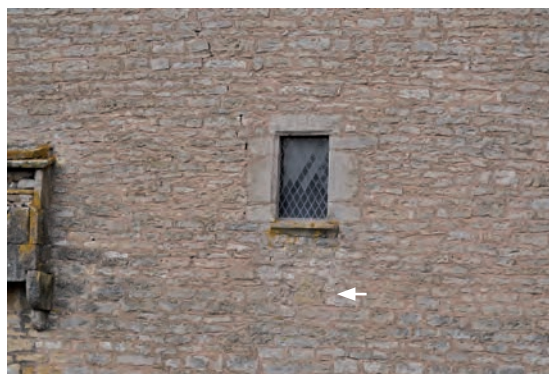
Fig. 370: Parement extérieur de cette baie

Les piédroits extérieurs sont en blocs calcaires gris taillés à la broche. Chacun est composé de 3 blocs dont celui du milieu disposé verticalement. Un cavet à profil d'arc segmentaire court le long des piédroits et du linteau et s'achève en partie basse par un congé triangulaire simple (fig. 370). Deux trous rectangulaires dans chacun des piédroits reprennent une disposition observée dans la plupart des autres baies à coussiège. Les observations de détails sont limitées car cette fenêtre à châssis fixe ne s'ouvre pas. On observe néanmoins sur les photographies prises depuis la cour, la présence de deux trous quadrangulaires sur le linteau. L'appui de fenêtre présente une moulure basse classique en cavet à profil d'arc segmentaire assurant la transition entre le débord de l'appui de fenêtre et le parement du mur.

Le parement extérieur autour de cette baie a fait l'objet d'un rejointoiement total à la charnière des XIX^e et XX^e siècles. L'iconographie ancienne (fig. 18) ne permet toutefois pas de détecter de modifications notables dans l'appareil de ce mur et on note par exemple qu'une pierre de grand module située sous la fenêtre existait déjà avant cette reprise (fig. 370, flèche blanche). La principale différence visible par rapport aux clichés an-

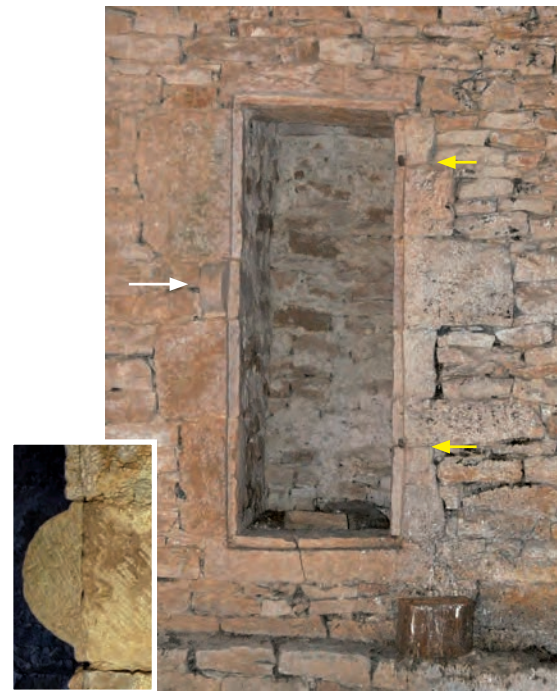
Fig. 371 : Porte d'accès aux latrines (en jaune : gonds ; en blanc, la console de verrouillage)

L'encadrement de porte est formé de gros blocs calcaires taillés à la broche. Au nord, ces blocs sont chaînés dans la paroi du couloir, constituée de moellons calcaires équarris, grossièrement assisés, liés par un mortier beige, à grain grossier, comportant de nombreuses inclusions de cailloux, des nodules de chaux et du tuileau. La porte est munie d'une feuillure (40 mm à 45 mm) en parement extérieur dans laquelle on trouve au sud, deux gonds métalliques entre la première et la seconde pierre, en haut et en bas (fig. 371). Le piédroit nord comporte une console (ou « colombe ») semi-cylindrique, taillée à la broche et au ciseau, qui servait au verrouillage de la porte. On s'étonne de ne pas y trouver le trou assurant cette fonction. Le piédroit sud, qui forme l'extrémité du mur de 0,35 m de largeur séparant le couloir de la salle 8, est également constitué de grands blocs taillés à la broche qui assure le plus souvent toute la largeur du mur sauf au niveau de la 2^e et 4^e assise en partant du bas où deux blocs de faible largeur mais de grande longueur assurent le liaisonnement avec le mur. On observe de ce côté que le linteau de la porte s'est fissuré et son extrémité a été calée avec une portion de planche à une date inconnue²⁰⁴. Le niveau de seuil de cette porte correspond au sol de la fenêtre voisine.

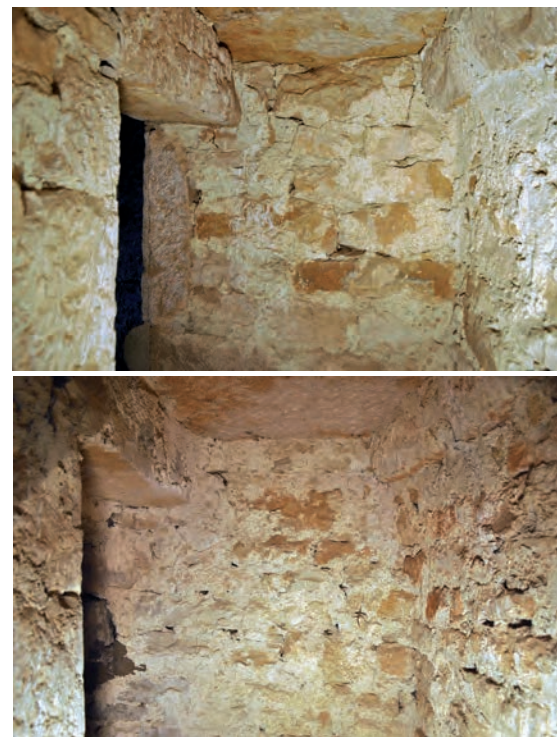
Fig. 372 : Détail des murs nord (UC1.1) (en haut) et sud (UC1.4) (en bas)

À l'intérieur les murs nord (UM4-4-UC1.1), est (UM4-4-UC1.2), sud (UM4-4-UC1.3) et ouest (UM4-4-UC1.4) du couloir d'accès sont maçonnés en moellons calcaires de petit et moyen module, équarris, assez bien assisés et assez largement recouverts d'un liant beige, à grain grossier, riche en cailloux (fig. 372). Le mur ouest s'appuie

La transition entre le mur oriental et le mur nord de l'encorbellement est assurée par de gros blocs calcaires formant une chaîne d'angle. Celle-ci soutient le linteau qui repose au sud directement sur la maçonnerie de moellons de petit et moyen module assez bien assisé (fig. 372).

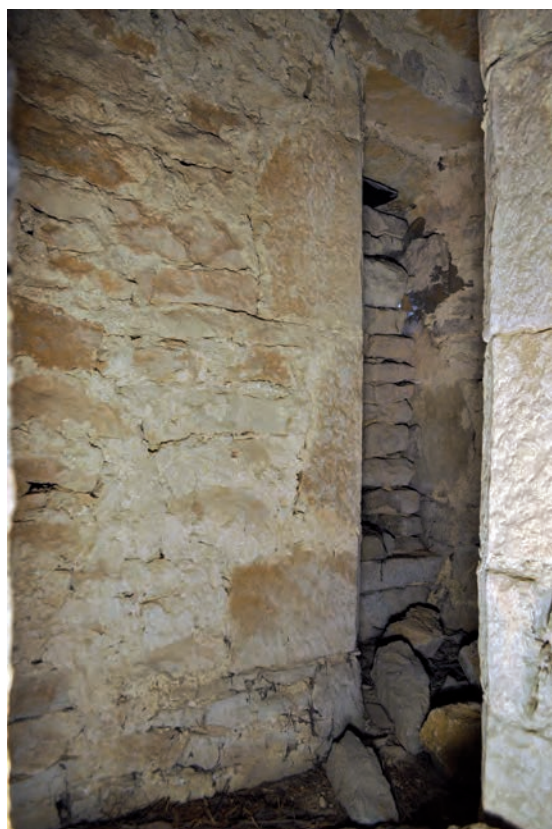
Fig. 373: Détail du mur est (UC1.2) à l'angle vers la partie en encorbellement

sur le mur sud et ils ne semblent pas liaisonnés, toutefois un enduit couvre une bonne partie de l'angle. Les murs nord et est sont liaisonnés. Les deux arêtes formées par le plan en chicane sont adoucies par une moulure en cavet à profil d'arc segmentaire. Sur le mur est, les trois assises inférieures sont réalisées en petits moellons, bien assisés, s'achevant à l'angle par une pierre en gros appareil dépourvue de moulure (fig. 373). Le

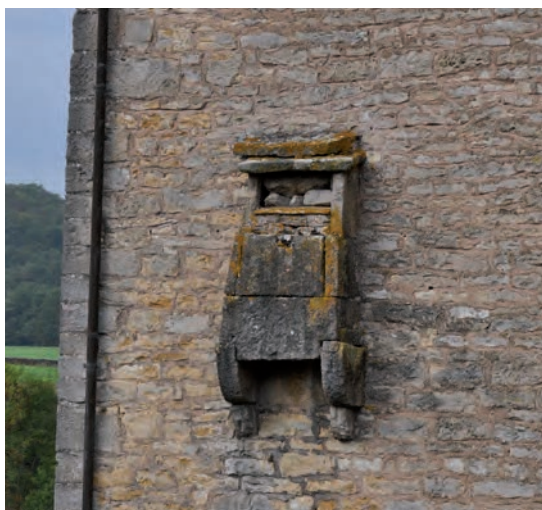
Fig. 374: Parement extérieur des latrines du 4^e niveau (UM4-4-UC1)

En parement extérieur, les parois des latrines reposent sur deux séries de corbeaux, comme au niveau inférieur (fig. 374). La première paire de corbeaux mesure 0,12 m à 0,14 m de largeur, 0,20 m de hauteur et autant en saillie du mur et présente un profil grossièrement arrondi. La paire supérieure atteint 0,40 m de hauteur et de saillie pour une largeur inchangée. Son profil circulaire est plus soigné. Une grande dalle est encastrée sur cette paire de corbeaux à l'est et complétée sur

les parois latérales par deux dalles de plus petites dimensions. La 2^e assise est constituée de grandes dalles en parois latérales qui viennent jusqu'à l'aplomb de l'encorbellement, à l'est, et une dalle plus petite formant le côté est. Au 3^e et dernier niveau, les dalles latérales sont plus petites et une grande dalle devait couvrir la totalité du fond de l'espace en encorbellement. Elle est aujourd'hui remplacée par des assises de moellons. Au-dessus, deux dalles qui se recouvrent partiellement assurent la couverture. À l'intérieur, on observe l'arrière de ces dalles qui sont insérées dans les murs nord et sud mais ne dépassent pas l'aplomb de l'assise des latrines. Ainsi la jonction entre la partie en encorbellement et le reste de la maçonnerie peut sembler relativement faible au-dessus des corbeaux dont on ne peut observer la profondeur d'encastrement. La mise en œuvre de ces latrines est identique à celle du 3^e niveau à quelques détails près dans l'exécution, plus soignée au niveau inférieur.

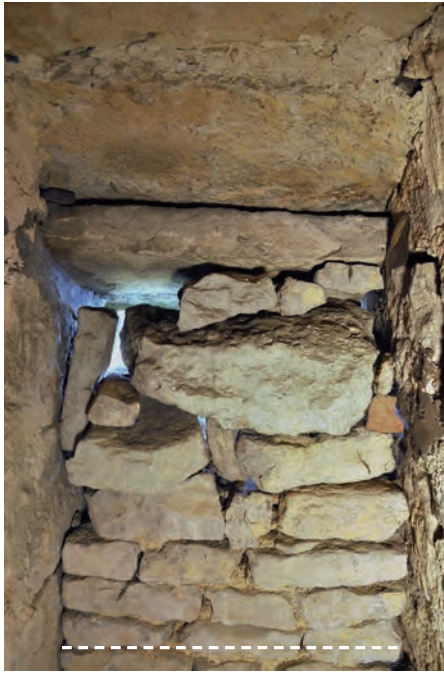
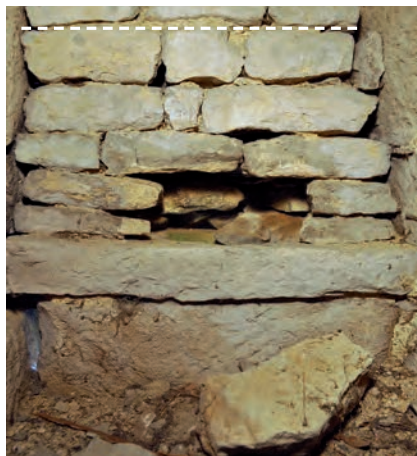
Fig. 375: Assise, couverture et comblement des latrines UM4-4-UC1

Les latrines sont obstruées par un mur (UM4-4-UC1.5) de moellons de moyen module, bien assisés, maçonnés avec un liant beige, à grain fin, assez pauvre en chaux et comportant de nombreuses inclusions (fig. 375). Ce mur repose sur la pierre d'assise des latrines formée d'une grande dalle calcaire, de 0,68 m x 0,48 m, percée d'un orifice circulaire de 0,26 m de diamètre qui se prolonge à l'ouest par une excroissance ovoïde de 0,055 m de longueur et de largeur (fig. 376).

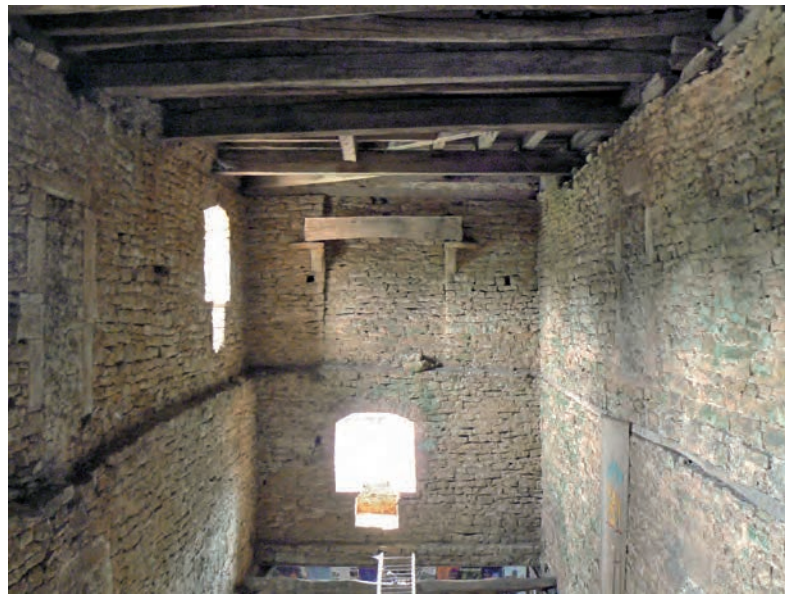
Fig. 380: Salle 9 vue de l'ouest

La salle nord est desservie, comme indiqué ci-dessus, par la tourelle d'escalier située au milieu de la façade nord. Du même côté, deux fenêtres à meneau, équipées de coussièges, éclairent la pièce. Vers l'ouest, le mur nord accueille la partie supérieure du conduit de cheminée déjà évoqué pour les niveaux 3 et 4. Une autre fenêtre, sur le mur occidental, éclairait la pièce. Elle est aujourd'hui très difficile d'accès car une petite pièce (salle 9 bis) reposant sur une charpente indépendante et isolée du reste de la pièce par un mur de briques et un plafond de plâtre en gêne l'accès et l'observation (fig. 379). En face de cette fenêtre, sur le mur oriental, se trouve une cheminée monumentale qui reprend le répertoire formel des cheminées déjà observées au sud aux 3^e et 4^e niveaux (fig. 380). Sur le mur de refend, seules

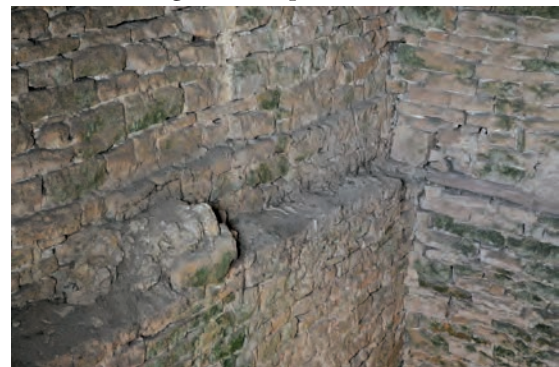
Fig. 381 : Détail de l'angle sud-est de la salle 10

Comme évoqué ci-dessus, ce mur forme un retrait de maçonnerie d'une vingtaine de centimètres situé à la même hauteur que celui du mur nord. Dans le prolongement de ce retrait, on observe sur le mur sud une pierre de grand module qui semble correspondre à un comblement (fig. 381). En face, sur le mur nord, se trouve une zone reprise (UM3-5-UC5.1) en moyen appareil dont les assises ne correspondent pas du tout au reste du mur (fig. 382). Une poutre reposant sur le retrait de maçonnerie et insérée dans la ma-

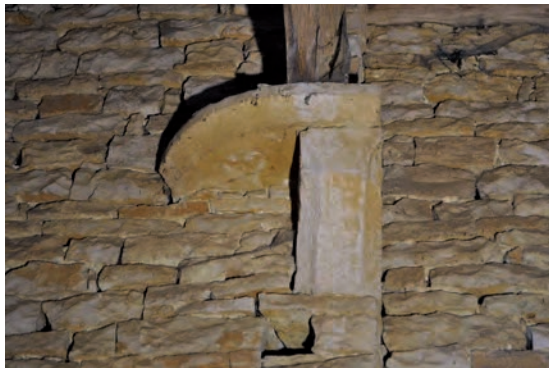
Fig. 383: Détail du support nord de la cheminée, salle 9 (UM4-5-UC2)

Une deuxième différence apparaît au niveau des corbeaux de pierre. En partie basse, ceux-ci sont bien composés d'une partie centrale et, de chaque côté, d'un chanfrein. Le profil en arc de cercle de cette partie assure la transition entre le parement et la saillie de la partie supérieure du corbeau. En partie supérieure, on retrouve une zone plate, en forme de T et en bas, de chaque côté, une zone de transition avec les chanfreins de la partie basse. Alors que les trois cheminées de ce modèle aux 3^e et 4^e niveaux présentent dans cette zone une moulure en pyramide inversée, le corps de moulure adoptée ici est différent. Il s'agit en fait d'un simple congé qui fait directement le lien entre les côtés de la partie basse et la zone en T, sans volume intermédiaire (fig. 383). La troisième différence notable se situe au niveau des consoles supérieures. Elles reprennent le plan

curviligne déjà observé sur la cheminée orientale du mur sud du 4^e niveau (UM1-4-UC4) et elle présente une moulure inférieure similaire, en cavet à profil d'arc segmentaire. Toutefois, la largeur de ces pierres est nettement inférieure à celle des cheminées précédentes (0,60 m à 0,65 m contre 0,75 à 0,80 m), y compris celles de plan quadrangulaire, ce qui s'explique peut-être par l'absence de placard à couvrir.

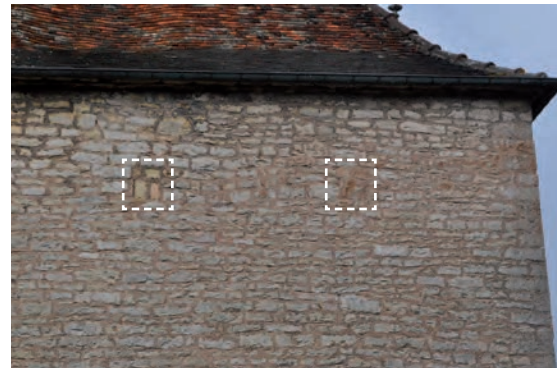
Fig. 384: Parement extérieur au niveau de la cheminée avec comblement des abouts de corbeaux

La partie des corbeaux de bois insérée dans le mur mesure 0,24 m de largeur et elle se prolongeait, au moins pour le support sud, jusqu'en parement extérieur comme l'atteste l'iconographie ancienne (fig. 18). Aujourd'hui, les abouts de poutres sont isolés de la façade par un comblement formé d'une pierre au nord, probablement une dalle assez fine, et de trois tuiles au sud (fig. 384). En saillie de 1,00 m du mur sur le plus grand côté, la longueur totale de ces corbeaux de pierres atteint 2,25 m (fig. 385). Leur largeur dans cette partie en saillie se réduit à 0,18 m; la hauteur est constante à 0,38 m²⁰⁶. La réduction de la largeur permet de réduire le poids de la cheminée de 20 kg soit 25%²⁰⁷. Dans la même logique, la longueur de cette pièce de bois est limitée par rapport à celle de la cheminée orientale du 4^e niveau (UM1-4-UC4) dont la partie en saillie est plus longue de 0,20 m. Cette préoccupation est tout à fait logique en partie haute du bâtiment puisqu'il reste moins d'un mètre de maçonnerie pour assurer le contreponds de cet élément en porte-à-faux²⁰⁸. Un chanfrein

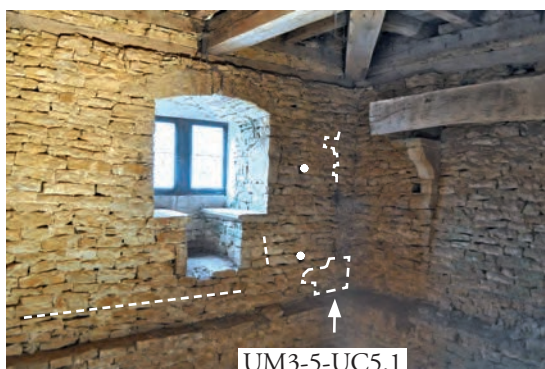
Fig. 386: Irrégularités du parement à l'angle nord-est

C'est entre la fenêtre orientale et la porte que l'on dispose de la plus grande fenêtre d'observation. Cette zone de parement semble bien homogène au premier regard mais un examen attentif permet de repérer quelques ruptures. Celles-ci sont particulièrement visibles lorsque l'on suit les quelques assises de réglages visibles (fig. 387, jaune). Si on les suit depuis l'est, on remarque généralement qu'elles s'interrompent à peu près au milieu de cette zone à l'occasion de petits sauts d'assises, souvent modestes, qui forment en fait une rupture verticale sur presque tout le pan de mur. On note également au niveau de cette limite, en trois endroits superposés, deux ou trois pierres parfaitement empilées et dont les bords forment, de chaque côté, un coup de sabre (carrés blancs). Elles correspondent sans

Entre la porte et l'angle nord-est de la pièce, on observe également de nombreux trous en parement. Six sont des petits trous carrés qui semblent correspondre à l'origine à des trous d'ancrage et qui ont des dimensions proches de ceux observés sur le mur est. En fait, les trois trous les plus proches de la porte correspondent simplement à des pierres déchaussées ou fracturées (fig. 387, points blancs). Les deux se trouvant à l'est de la fenêtre orientale, à l'aplomb l'un de l'autre, ne comportent pas d'éléments en bois et sont de faible profondeur; leur fonction est indéterminée (fig. 386, points blancs). Il en va de même

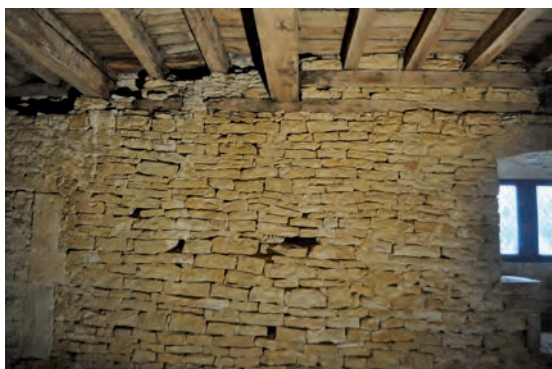
Fig. 388 : Partie centrale du mur nord, les sablières sont conservées à l'est et disparaissent à l'ouest

En partie haute de ce mur, on retrouve un système de double sablière, comme pour le mur oriental, sur 6,50 m de longueur environ. L'élément inférieur soutient les plus grosses poutres tandis que la pièce de bois supérieure soutient les poutres intermédiaires (fig. 388). Dans la partie occidentale, ce dispositif disparaît en raison de sa détérioration (fig. 389). L'extrémité de la sablière inférieure est en mauvais état et un petit tronçon détaché du reste est visible plus à l'ouest. Ensuite, jusqu'à la fenêtre occidentale, des calages de maçonnerie, sont utilisés pour soutenir les poutres maîtresses tandis que les poutres intermédiaires reposent à nouveau sur une sablière haute qui n'est toutefois pas dans le prolongement de la précédente mais qui correspond à une réparation grossière. Au-dessus de la fenêtre occidentale, l'ensemble de l'espace soutenant les poutres est maçonné (UM3-5-UC5.2), dispositif que l'on retrouve également au-dessus du conduit de cheminée avec un appareil très irrégulier et nettement repris (UM3-5-UC5.3). Dans la partie occidentale, un poteau porteur s'appuyant sur le retrait de maçonnerie a été disposé afin de reprendre les forces de la poutraison. Plus à l'ouest, on retrouve le système initial avec deux sablières (fig. 390). Cette grande hétérogénéité atteste d'une reprise importante de la partie sommitale du mur, sur toute la moitié occidentale au moins. Compte tenu de la diversité des solutions adoptées, il semble qu'il faille plutôt y voir des

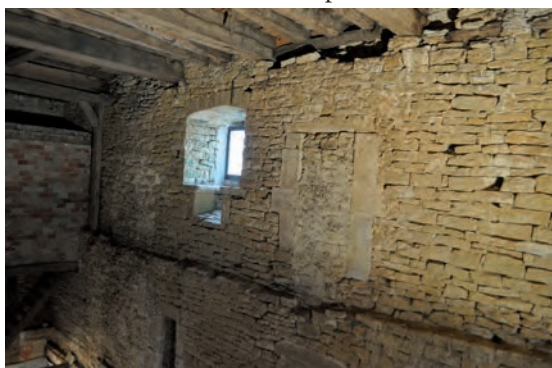
Fig. 389 : Partie occidentale du mur nord avec des réparations à l'emplacement des sablières

réparations étalées dans le temps. Des reprises en sous-œuvre étant tout à fait possibles, même probables, il ne faut pas en déduire que ces réparations sont nécessairement antérieures au système de poutraison et de charpente actuelle.

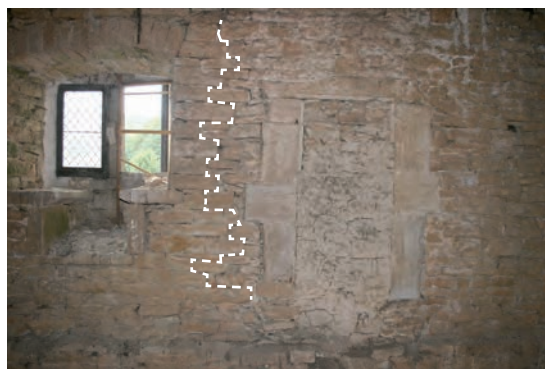
Fig. 391 : Jonction entre la porte et la fenêtre occidentale

La très grande proximité entre la fenêtre occidentale et la tourelle d'escalier résulte de la volonté de centrer celle-ci en façade. En parement extérieur, la partie orientale de cette fenêtre se situe même derrière l'une des arêtes de la tour d'escalier de plan octogonal que l'on a poussé au maximum vers l'ouest. Par conséquent, la zone de parement entre ces deux éléments est très réduite (fig. 391). On y détecte néanmoins très facilement le contour de la reprise liée à l'installation de la porte. En partie haute, il s'agit de la quasi totalité des blocs qui ne sont pas dans l'en-

cadrement de fenêtre et en partie basse, sauf ceux de l'encadrement de fenêtre et en partie basse, des sauts d'assise signalent la couture. Au-dessous de la porte, les premières assises sont également perturbées.

Cette porte est desservie par la tourelle d'escalier aménagée à la charnière des XV^e et XVI^e siècles (fig. 391). Les piédroits sont composés de pierres calcaires présentant surtout des traces de brettage mais aussi des traces de broche et de laie. L'encadrement est formé d'une alternance de blocs disposés verticalement (en délit) et horizontalement. Une feuillure de 35 mm à 40 mm de largeur est visible sur les piédroits et le linteau monolithe avec une ciselure fine, de 15 mm à 20 mm de largeur. Comme au niveau inférieur, on note la faible épaisseur du linteau. Au sommet du piédroit ouest, on observe que la feuillure du linteau est 6 cm plus large que la porte et se poursuit ainsi bien au-delà du piédroit occidental. Deux gonds en fer, de 18 mm à 20 mm de diamètre pour 40 mm de hauteur, sont conservés de ce côté et dévoilent un sens d'ouverture identique à celui des niveaux inférieurs. Le seuil de cette porte n'est pas en place et le parement sous les piédroits paraît particulièrement perturbé avec de nombreuses pierres de calage disposées irrégulièrement. Un mortier beige-blanc, à grain grossier et riche en inclusions de cailloux lie les blocs.

Le parement intérieur de la pièce conserve la trace du réaménagement de cette porte. À l'ouest, cette reprise transparait dans les changements de hauteurs d'assises et les pierres de calage qui séparent le piédroit des blocs situés plus à l'ouest, notamment l'encadrement de la fenêtre voisine (fig. 391). De l'autre côté, on observe deux ruptures successives, l'une entre 0,10 m et 0,30 m de la porte et l'autre vers 1 m environ qui marquent toutes les deux les stigmates de l'implantation de la porte et de la tourelle (fig. 387).

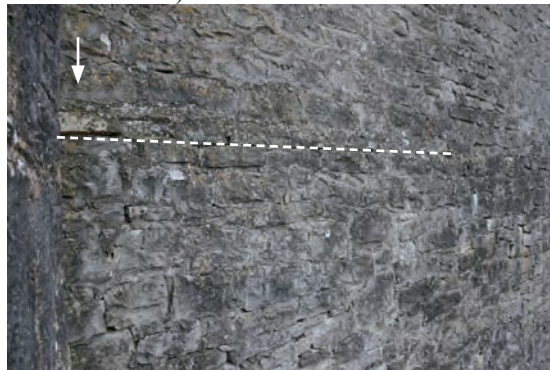
Fig. 393: Détail du ressaut dans la moitié occidentale du mur, vue de face (en haut) et du dessus (en bas)

L'ensemble de ce mur nord ne conserve que très peu de traces d'enduit et beaucoup de joints sont assez creux. Il ne semble pas que ce niveau ait bénéficié du même rejointoiment qu'au 3^e niveau. Le parement extérieur appelle plusieurs remarques. Tout d'abord, les pierres de la partie haute présentent des traces de reprises et elles ont fréquemment fait l'objet d'un rejointoiment au ciment. On observe au niveau du conduit de cheminée occidentale, une série de sauts d'assises et l'insertion de tuiles dans les joints (fig. 392). Enfin, au niveau de la base du 5^e niveau, on observe un très léger ressaut dans la maçonnerie, de quelques centimètres au contact de la tourelle d'escalier et qui s'amenuise en allant vers les angles de la façade (fig. 393, 394). À l'est de la tourelle d'escalier, il est visible sur 4 m de longueur environ, de la tourelle à l'aplomb de la fenêtre orientale du 5^e niveau. À l'ouest, on l'observe sur 4 m de longueur également et il mesure 6 cm à 7 cm de largeur à 1,60 m sous l'appui de fenêtre occidentale. On note enfin la présence d'une tuile plate maçonnée pour évacuer les eaux pluviales au contact de la tourelle, là où le ressaut est le plus large (fig. 393, flèche blanche).

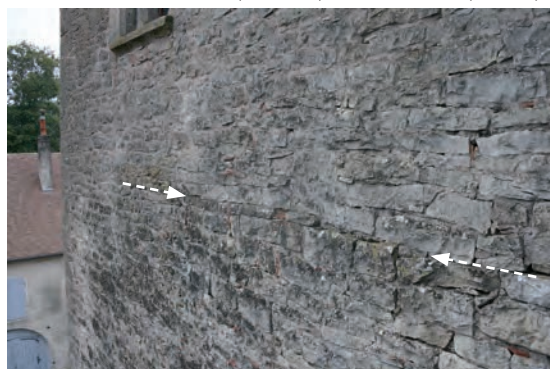
Fig. 394: Détail du ressaut dans la moitié orientale du mur

Ce ressaut correspond à la base du 5^e niveau. Signalons immédiatement qu'on ne le retrouve pas sur les autres façades même, en tous cas à l'est où les observations sont possibles (sur les murs ouest et sud, les baies du 5^e niveau sont inaccessibles ou bouchées). Ce ressaut marque probablement une phase d'arrêt du chantier de construction.

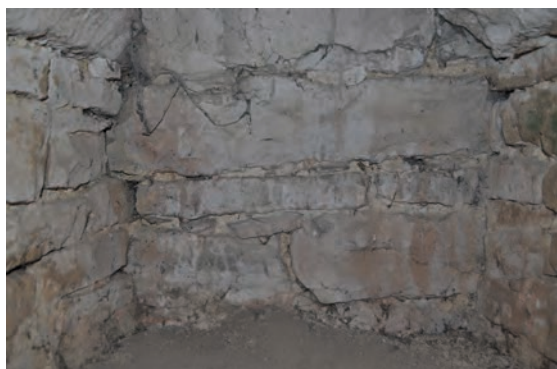
Fig. 395: Détail du parement intérieur de l'allège (UM3-5-UC4)

Cette fenêtre à meneau (type 2) dont l'embrasure est munie de deux coussièges mesure 1,57 m de largeur pour 1,01 m de longueur et 2,20 m de hauteur maximale. Le sol de l'embrasure se situe à 0,62 m au-dessus du ressaut de maçonnerie soutenant le plancher du 5^e niveau. L'encadrement intérieur de l'embrasure est composé de moellons calcaires de moyen à grand module formant une chaîne d'angle; celle-ci est plus nette à l'est où elle est formée de moellons de moyen module et d'un grand bloc, taillé à la broche, disposés verticalement (fig. 386). Les deux ébrasements présentent globalement des dispositions similaires. Ils sont constitués de moellons de petit et moyen module, grossièrement assisés et liés par un mortier beige à jaune, à grain fin, riche en inclusions et contenant de nombreux nodules de chaux²¹¹. Ce liant recouvre parfois les blocs en enduit. La partie nord est enduite de plâtre qui recouvre la bordure de l'hubrisserie. Les assises des coussièges, monolithes, sont taillées à la broche et présentent une moulure inférieure en cavet à profil d'arc segmentaire. Sous les coussièges, les moellons sont grossièrement assisés. Cette maçonnerie présente un liaisonnement avec l'allège de la fenêtre composée de quelques moellons calcaires et d'un grand bloc équarris qui couvre toute la largeur entre les deux coussièges (fig. 395). La partie haute est recouverte d'un enduit au ciment.

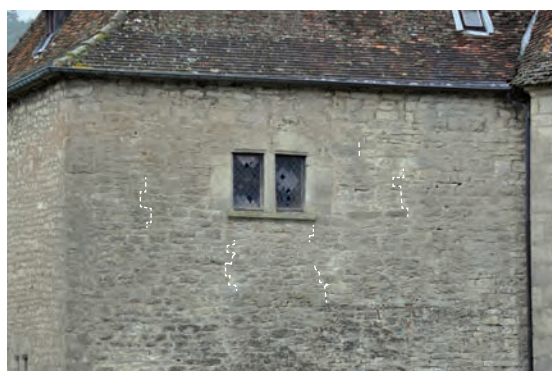
Fig. 397: Détail du parement extérieur de la fenêtre (UM3-5-CU4)

Celui-ci présente, autour de cette baie, plusieurs traces de perturbations. À l'aplomb des piédroits, sous la fenêtre, on observe plusieurs ruptures dans les assises qui semblent liées à la mise en place ou la réfection de l'allège de la fenêtre (fig. 397). De chaque côté des linteaux, quelques blocs irréguliers semblent également liés à la forme irrégulière de ces couvremets. Les assises situées au-dessus de la fenêtre semblent largement reprises, probablement au cours de travaux de réfection de la toiture. De part et d'autre de la fenêtre, à 1 m environ, des ruptures sont également visibles dans les parements. Leur interprétation reste difficile car il pourrait suggérer une reprise de la maçonnerie pour aménager cette fenêtre mais comme à l'intérieur les traces sont ténues et il est difficile d'être aussi affirmatif. En tous les cas ces ruptures sont anciennes puisqu'on les aperçoit déjà sur les clichés anciens (fig. 15, 16) avant rejointoiement.

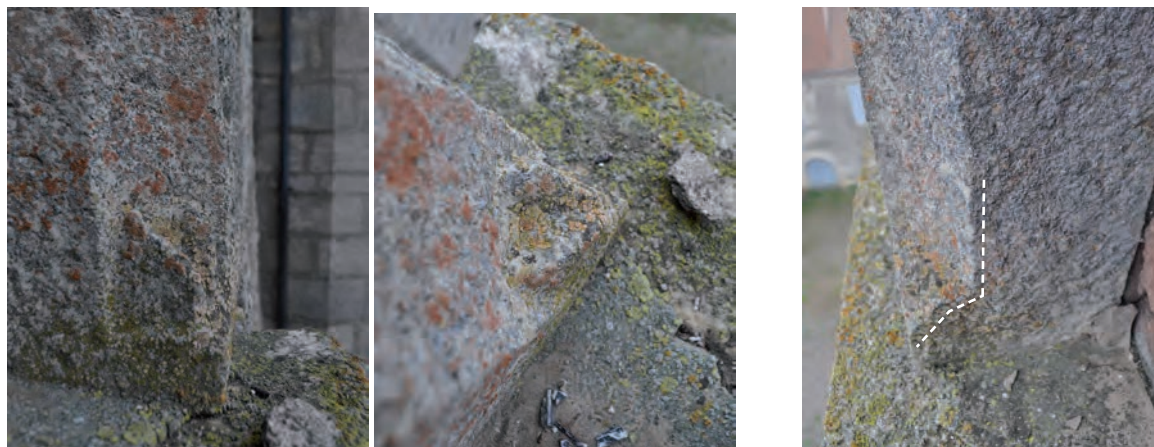
Fig. 396: Congés des piédroits de la fenêtre (UM3-5-UC4). À gauche, le piédroit occidental vue de face et du dessus et à droite le piédroit oriental (profil souligné en pointillé)

L'encadrement extérieur présente des dispositions classiques avec trois blocs par piédroits dont celui du milieu disposé verticalement. Ils comportent, ainsi que les linteaux et le meneau une moulure en cavet à profil d'arc segmentaire amortie sur le meneau par un congé triangulaire précédé d'un léger chanfrein et sur les piédroits par un congé triangulaire muni d'un sillon central (fig. 396). Sur les piédroits et le meneau on trouve des trous d'ancrage rectangulaires à 0,34 m et 0,70 m de hauteur et des trous similaires sont visibles sur chacun des deux linteaux. L'appui de fenêtre comporte une moulure en cavet à profil

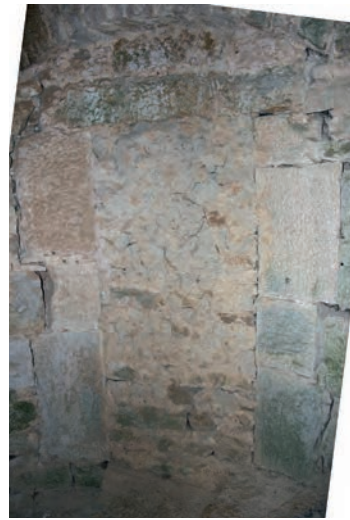
Fig. 398: Porte du 5^e niveau, côté tourelle d'escalier

Du côté de la tourelle d'escalier, on observe que les hauteurs des pierres de l'encadrement sont similaires à celles du parement intérieur ce qui suggère que les blocs sont monolithes sur la largeur de l'embrasure. On note toutefois que leur largeur est inconstante, surtout pour les blocs horizontaux dont le plan doit être trapézoïdal, sans doute pour favoriser la liaison avec le mur de cage (fig. 398). Un arc de décharge couvre l'étroite embrasure de cette porte. De ce côté, on observe des traces de broche mais pas de brettage.

Le comblement de la porte est composé de moellons calcaires bien assisés liés avec un mortier beige-rosé, à grain fin, avec des inclusions de cailloux et d'argile et de tuileau et couvrant en enduit le bouchage de porte. Sur le plan des matériaux le comblement est similaire à celui du

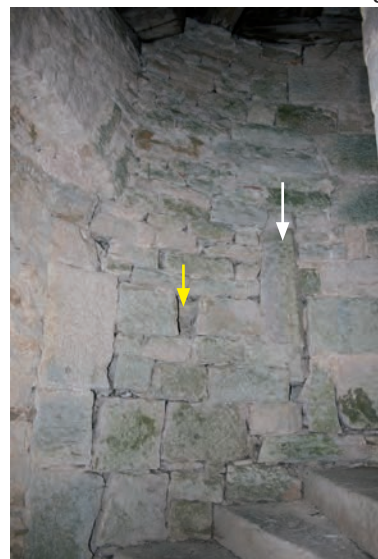
Fig. 399: Jonction entre la porte et la fenêtre. La flèche blanche indique le piédroit de la fenêtre, la jaune la zone d'observation du liant.

La liaison entre cette baie (type 2) et la porte précédente est étroite en parement de la salle 9 mais également au niveau du mur de cage de l'escalier en vis. En effet, le bloc vertical du piédroit oriental de cette baie est intégré dans le mur de cage qui est tangent à l'embrasure de cette fenêtre. Sur ce mur de cage, cela transparait par l'irrégularité de l'appareil entre cette zone et celle qui est hors-œuvre où les blocs sont beaucoup mieux assisés et taillés (fig. 399). Le percement de la maçonnerie d'origine pour l'aménagement de l'escalier permet de distinguer le mortier en profondeur dans le mur ; il s'agit d'un liant beige, à grain grossier, comportant des inclusions de petits cailloux et de nodules de chaux (fig. 400).

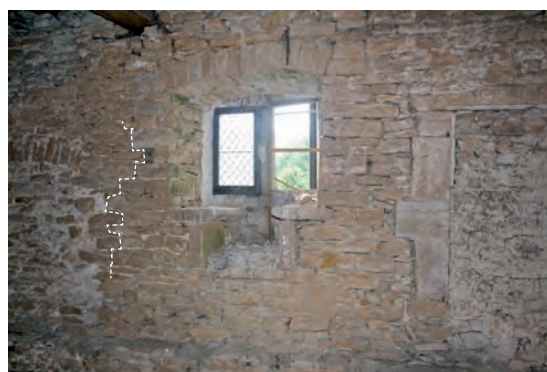
Fig. 402: Vue générale de la fenêtre occidentale (UM3-5-UC2)

L'embrasure de cette fenêtre à meneau mesure 1,65 m de largeur à l'intérieur pour 1,45 m en façade, 1,02 m de longueur jusqu'à l'allège et 2,00 m de hauteur maximale (fig. 401, 402). De chaque côté, se situe un coussiège dont l'assise est à 0,64 m de hauteur environ, le sol actuel présentant un remblaiement conséquent composé de la détérioration des enduits (notamment un enduit blanc, à grain intermédiaire, riche en petites inclusions²¹³), de tuiles déposées, etc... Le sol de l'embrasure se situe à 0,80 m au-dessus du ressaut de maçonnerie, ce qui implique un emmarchement pour accéder à cette baie. L'encadrement intérieur de l'embrasure est composé d'une chaîne d'angle en moellons calcaires présentant une belle alternance en partie haute. L'assise des coussièges est engagée dans les ébrasements et en partie basse, la chaîne d'angle laisse place à un bloc taillé à la broche et disposé verticalement. Le reste de la maçonnerie située sous les coussièges est composé de moellons équarris grossièrement assisés. À l'est, un des blocs est déchaussé et permet d'observer que cette maçonnerie est liaisonnée avec l'allège.

En parement intérieur, l'analyse du parement entourant cette fenêtre est contrainte par la présence de la porte de la tourelle d'escalier à l'est et le conduit de cheminée obstrué (fig. 402). On note la présence d'un trou carré à proximité de cette fenêtre qui peut correspondre à un faible ancrage ou à une pierre déchaussée. Immédiatement à l'ouest des pierres du piédroit de la fenêtre, on observe de nombreuses ruptures dans les hauteurs d'assise du parement. Celles-ci peuvent témoigner d'une mise en oeuvre plus tardive de la cheminée.

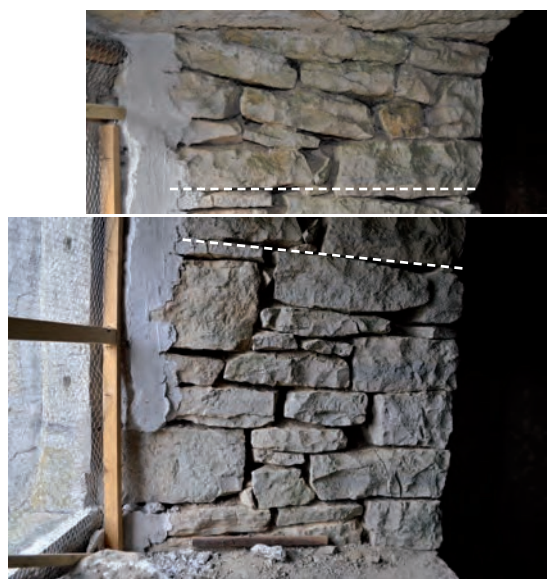
Fig. 403: Ébrasement oriental de la fenêtre (UM3-5-UC2)

L'ébrasement oriental est maçonné en moellons calcaires équarris dont quelques blocs en calcaire à veine bleue; ils sont grossièrement assisés avec une récupération régulière des hauteurs d'assises à l'aide de pierres de calage (fig. 403). Les trois assises supérieures sont beaucoup plus irrégulières. Les moellons sont liés par un mortier beige, peu induré, à grain assez grossier contenant des inclusions de petits cailloux et quelques nodules de chaux. Ce mortier est très pulvérulent et la plupart des joints sont creux; aucun prélèvement n'a été possible. À l'extrémité nord, une couche de plâtre couvre l'ébrasement et l'huissierie. L'assise monolithe du coussiège présente une moulure inférieure en cavet à profil d'arc segmentaire. Le

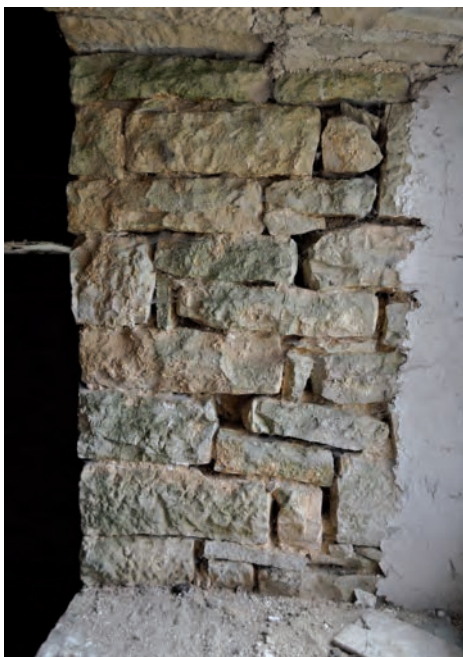
Fig. 404: Ébrasement occidental de la fenêtre (UM3-5-UC2)

L'ébrasement occidental est également constitué de moellons de moyen module qui sont toutefois mieux assisés que dans l'autre ébrasement. Ils sont liés par un mortier beige, à grain grossier, riche en nodules de chaux de taille variable; il est moins dégradé qu'à l'est (fig. 404). L'extrémité nord est également recouverte de plâtre qui assure la jonction avec l'huissierie. L'assise monolithe du coussiège, taillée à la broche avec ciselure périphérique, est fendue à proximité de l'allège. En partie basse, elle présente une moulure en cavet à profil d'arc segmentaire. La partie inférieure du coussiège est maçonnée avec un gros bloc du côté de la salle 9 et des moellons équarris présentant un faible liaisonnement avec l'allège.

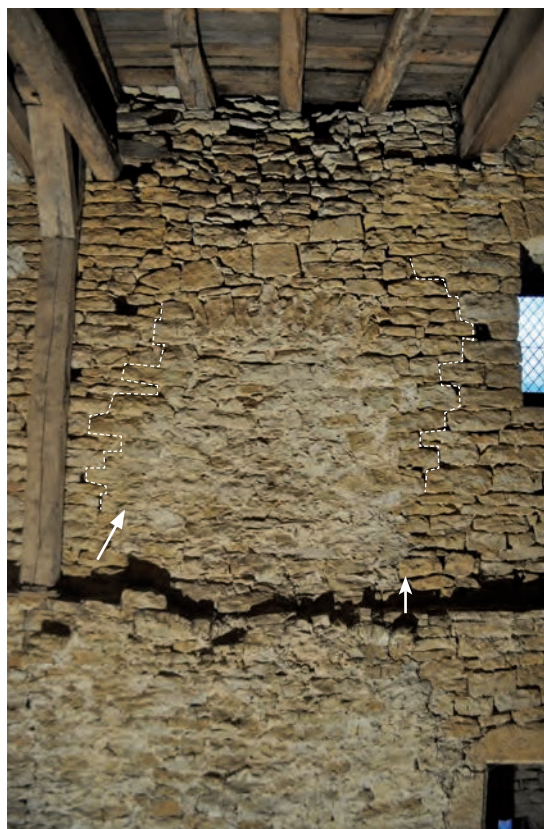
Fig. 407: Conduit de cheminée obstrué (UM3-5-UC1)

À 0,90 m à l'ouest de la fenêtre évoquée ci-dessus se trouve un conduit de cheminée obstrué, prolongeant les aménagements observés aux 3^e et 4^e niveaux (fig. 407).

L'emprise de cette structure, contrecœur d'une nouvelle cheminée ou conduit obstrué, est nette à l'ouest avec un piédroit de biais s'évasant en se rétrécissant vers le haut. Cette forme assure la transition entre le conduit du 4^e niveau, de 2,30 m de largeur, et les 1,30 m de largeur conservé au niveau de l'arc supérieur du conduit au 5^e niveau. Du côté oriental, la limite est beaucoup moins nette mais ce piédroit semblait peu ou pas

incliné, conférant au conduit une forme dissymétrique que l'on retrouve en salle 10 (UM1-5-UC4). Les blocs des piédroits, de l'arc et des sommiers sont de simples moellons équarris de moyen module. Au-dessus de l'arc, deux assises de calage servent de base à quelques blocs de plus grand gabarit qui ne semblent pas en place. Au-dessus de ces blocs, sur une largeur à peine plus grande que le conduit, le mur est formé de petit et moyen appareil dont les joints sont très dégradés; cette partie correspond manifestement à une reprise de maçonnerie qui peut correspondre à une réparation de la paroi du conduit de cheminée.

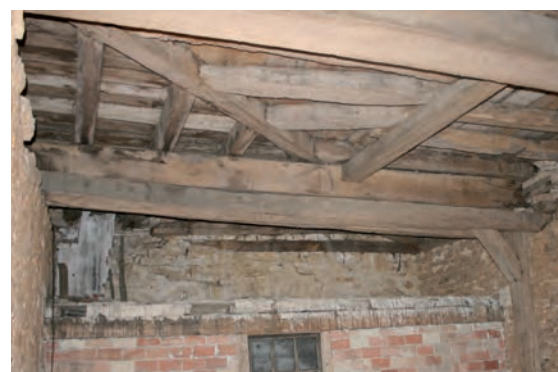
Fig. 409: Partie supérieure du mur occidental, salle 9

L'observation de ce mur est particulièrement difficile en raison de la salle 9 bis aménagée au-dessus du mur ouest sur la partie supérieure du 4^e niveau et l'essentiel du 5^e niveau (fig. 409). À l'intérieur de cette pièce, sur laquelle nous reviendrons ci-dessous, le parement de la pièce est intégralement enduit. En partie supérieure on observe au nord un parement composé de moellons calcaires de moyen module et quelques assises de plus petit module situé immédiatement au-dessus de l'ancrage du plafond de la pièce 9 bis (fig. 410). En partie supérieure, on observe deux sablières insérées dans le mur et supportant les poutres du plancher du comble. Côté sud, le parement est plus irrégulier; en partie haute, un parement en petit appareil très irrégulier remplace les sablières dégradées. Dans l'angle, on retrouve la partie supérieure du conduit de cheminée en briques décrit au niveau inférieur (UM2-5-UC6).

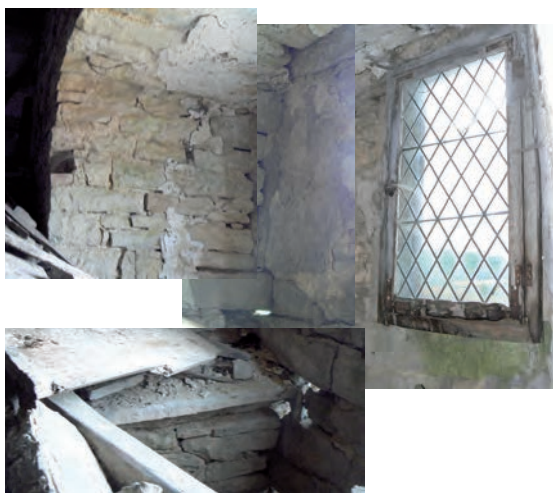
Fig. 411: Assemblage photographique (très déformé) de la fenêtre occidentale

Une fenêtre à meneau et deux coussièges (type 2) occupe le centre de ce pan de mur UM2-5-UC2). Elle est difficilement accessible et plus encore photographiable (fig. 411). Seules trois assises de pierres, en petit et moyen module, séparent le dessus de l'arc de la fenêtre des sablières. Le plafond de la pièce 9 bis venait couper la fenêtre légèrement au-dessous des départs d'arc.

L'embrasure de la baie mesure 1,84 m de largeur, 1,05 m de longueur et 2,45 m de hauteur maximale. L'encadrement interne de l'embrasure est formé de moellons calcaires équarris de moyen module formant une chaîne d'angle, simplement interrompue au niveau de l'ancrage des poutres du plafond de la pièce 9 bis qui fut aménagé en retaillant les piédroits et en disposant de cales en tuiles. L'ébrasement nord de la fenêtre est largement recouvert du même enduit que le mur ouest de la salle 9 bis. Sous cet enduit, un revêtement de plâtre est visible à la limite de l'hubrisserie ce qui indique que sa mise en place est plus ancienne que l'enduit cité précédemment. L'embrasement sud est formé de moellons de petit et moyen module bien assisés. Une partie des joints est comblée par du plâtre mais on observe encore

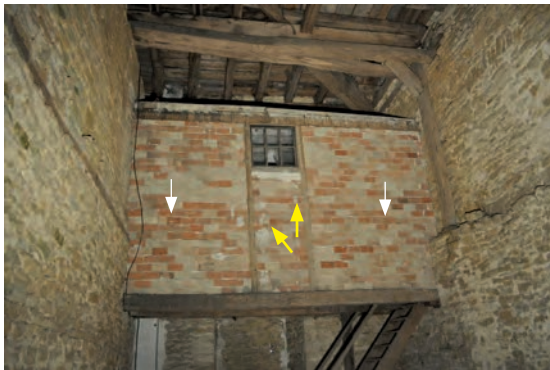
Fig. 412: Cloison orientale de la salle 9 bis

Sur la 10^e assise de briques, le parement laisse voir deux réparations en partie basse (fig. 412 flèches blanches). Ils pourraient correspondre à des passages pour une partie de la tuyauterie de la cuve, sans certitude. On remarque également, dans la partie centrale, quelques zones moins bien maçonnées avec plusieurs fragments de briques (fig. 412 flèches jaunes).

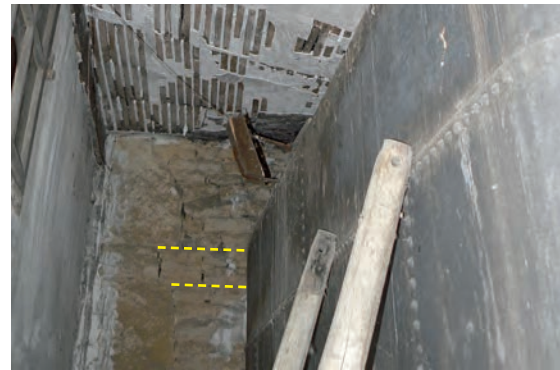
Fig. 413: Plafond de la salle 9 bis

Trois poutres insérées dans le mur nord et dans le mur de refend au sud, soutiennent cette pièce. L'accès se fait depuis le 3^e niveau par un escalier en bois qui dessert un palier, au 4^e niveau, puis par un second escalier qui rejoint la salle 9 bis par une trappe aménagée dans son plancher. La paroi orientale de cette pièce est formée de briques posées de chant et liées au plâtre. Elle s'appuie sur la moitié de l'épaisseur de la poutre. À l'extrémité de chaque assise on observe une alternance entre brique complète et demi-brique afin d'offrir une meilleure liaison à cette paroi. Deux pièces de bois verticales, au milieu de cette paroi, servent de support à une fenêtre de 0,85 m x 0,90 m, dont les petits bois soutiennent six vitres qui apportent de la lumière dans cette pièce. Au sommet de ce mur de briques, une pièce de bois de 0,25 m de hauteur sert de support à des solives orientées est-ouest qui soutenaient un plafond plâtré aujourd'hui partiellement effondré

(fig. 413). À l'intérieur, la paroi de briques et le plafond sont intégralement recouverts d'une fine couche de plâtre. Du côté sud, la poutre soutenant le plafond est insérée dans le comblement d'une porte du mur de refend (fig. 414).

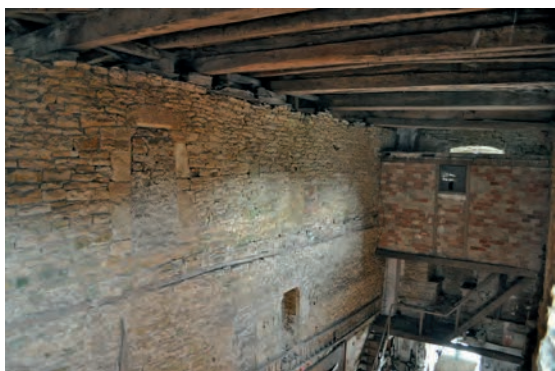
Fig. 417: Partie supérieure du mur et calage en bois

Le sommet de ce mur est particulièrement irrégulier et varie en hauteur de deux ou trois assises. De nombreuses pièces de bois y sont placées et assurent le calage entre l'arase de la maçonnerie et les poutres du comble (fig. 417). La partie

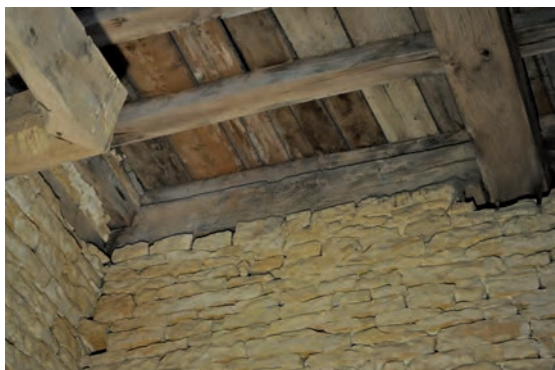
Fig. 418: Détail du faitage de mur à l'angle sud-

orientale du mur semble mieux conservée avec une assise de pierre de plus grand gabarit sur laquelle repose une pièce de bois emboîtée à l'est avec les deux sablières surplombant la cheminée orientale de la pièce 9 (fig. 418).

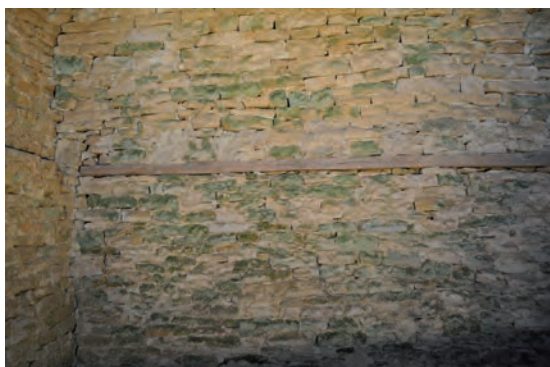
Fig. 419: Détail des empochements nets de la partie orientale de la salle 9

Du mur oriental jusqu'à la paroi de briques de la salle 9 bis, on observe 24 empochements de poutres, aujourd'hui comblés, de 0,25 m à 0,35 m de hauteur pour 0,30 m à 0,40 m de largeur. Ces empochements reposent directement sur les pièces de bois composant la sablière. Ils sont espacés de 0,25 m à 0,45 m, soit un entraxe moyen de 0,65 m à 0,70 m. La section et l'entraxe exact entre les poutres ne peuvent être estimés plus précisément en raison du contour peu précis de certains empochements. En général, ils sont séparés par deux ou trois pierres de moyen module empilées et soutenant une pierre plus longue qui couvre la totalité de l'empochement (fig. 419). Dans certains cas, le couvrement est de moindre qualité sans qu'il soit toujours possible de déterminer s'il s'agit du parti d'origine ou du résultat d'une réparation lors du comblement de l'empochement. Ce comblement est parfois en petit appareil et parfois en deux ou trois moellons empilés que l'on distingue toutefois des piles entre les empochements par le liant qui les recouvrent souvent largement. À proximité de la porte occidentale, on observe un liant beige à brun-rosé, à grain fin, avec beaucoup d'inclusions et de petits nodules de chaux et de la paille²²²; dans d'autres comblements, la couleur du liant tire vers le blanc. Dans la partie occidentale de la pièce on note un léger ressaut entre l'aplomb du parement du 5^e niveau et l'aplomb des maçonneries situés entre les comblements de poutres. Il s'agit probablement du résultat d'une reprise plus importante du niveau d'empochement dans ce secteur. On peine d'ailleurs davantage à distin-

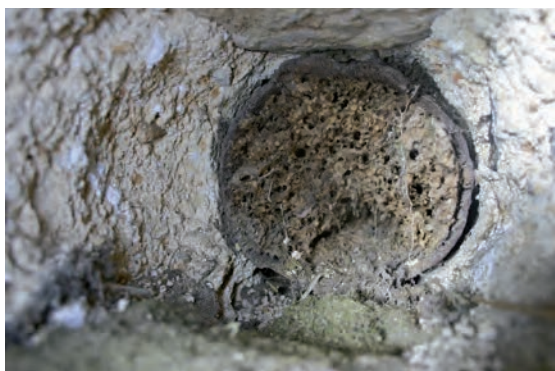
Fig. 420: Détail du boulin UM5-5-UC6 (masqué par un nid sur la fig. 416)

Le suivant (UM5-5-UC6) se situe à 3,25 m à l'est (soit 4,55 m de la porte ouest). Ce trou est moins soigneusement maçonné puisque la pierre qui en assure le couvrement ne repose que sur la pierre latérale est. Le bouline traversant, d'un diamètre de 0,08 m, s'y trouve encore²²³, pris dans un liant beige, à grain grossier, riche en inclusions et nodules de chaux (fig. 420).
