THÈSE DE DOCTORAT
EN HISTOIRE ET ARCHÉOLOGIE DU MOYEN ÂGE

LE PATRIMOINE FORTIFIÉ
DU LIGNAGE DE NEUFCHÂTEL-BOURGOGNE
(XIII^e-XVI^e SIÈCLES)

VOLUME 4 – ANNEXES

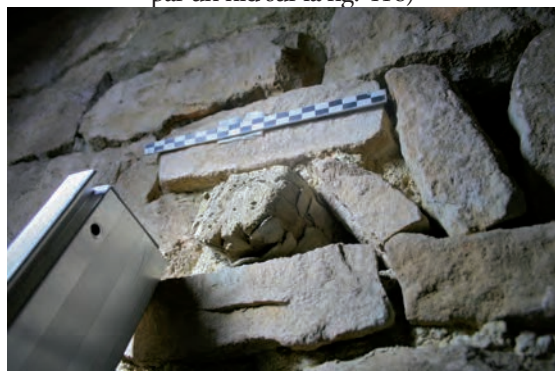
Fig. 421: Détail de la mise en oeuvre du boulin UM5-5-UC7 et emplacement de l'objet (en rouge)

Le suivant (UM5-5-UC7), à 2,70 m à l'est, se situe à 1,15 m de la porte centrale. Il est maladroitement maçonné à l'ouest avec deux petites pierres disposées de chant (fig. 421). La perche de bois²²⁴, de 0,08 m de diamètre, est toujours en

place et légèrement en saillie du parement. Elle s'enfonce de 0,17 m au moins dans le mur, légèrement en biais, et on la retrouve en parement sud. Autour de ce boulin, se trouve un mortier beige, à grain grossier, riche en inclusions et nodules de chaux. Quelques assises sous ce trou de boulin, on observe des fragments de charbons de bois dans le mortier, en surface. À côté du trou de boulin, nous avons signalé deux pierres disposées de chant. Lors d'une tentative de prélèvement de mortier, finalement infructueuse en raison de sa pulvérulence, nous avons trouvé entre ces deux pierres, entre 5 cm et 10 cm de profondeur, un objet métallique²²⁵. Long de 43 mm pour un dia-

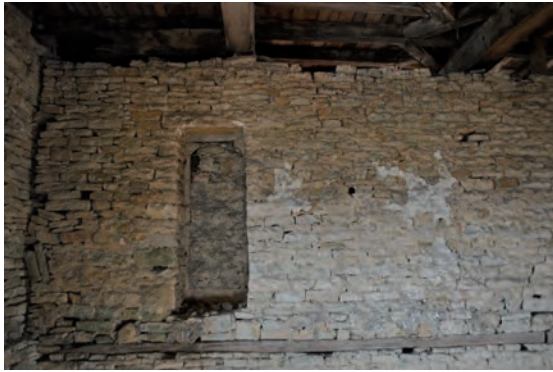
Fig. 423: Embrasure de la porte occidentale, au sud

L'embrasure mesure 0,82 m de largeur, 0,62 m de longueur et 2,14 m de hauteur. Côté sud, son encadrement est en moellons de moyen module formant une chaîne d'angle assez soignée (fig. 423). On observe également un décalage entre les hauteurs d'assises des pierres de l'encadrement et le reste du mur. Le sol intérieur de l'embrasure est plus bas que le seuil de la porte et se trouve au niveau affleurant des poutres, suggérant que le plancher devait également être présent dans cet espace qui ne pouvait être situé plus bas que le plancher de la pièce. Dans le tableau occidental de l'embrasure, les deux gonds de la porte sont toujours en place. L'embrasure est peu profonde en raison du léger talutement que forme le mur de refend. Les assises des tableaux sont majoritairement composées de deux à trois blocs seulement (fig. 424). Dans le comblement, on note la présence d'une pièce de bois, non prélevée.

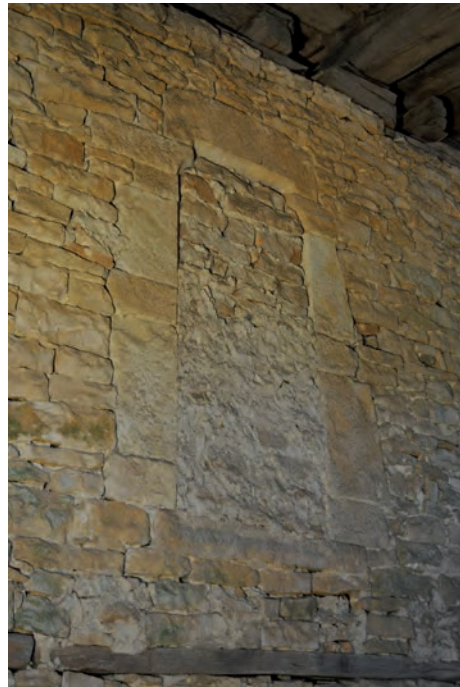
Fig. 425: Détail de la porte UM5-5-UC2 et de son comblement

Cette porte (UM5-5-UC2) mesure 0,92 m de largeur en parement nord, pour 1,97 m de hauteur du sommet du seuil au linteau. L'encadrement en pierres de taille calcaires, taillées à la broche, présente une alternance entre blocs horizontaux, chaînés dans les tableaux de l'embrasure, et blocs verticaux (fig. 425). Les piédroits sont coiffés de coussinets réduisant la portée du linteau à 0,73 m. À l'exception du seuil, le périmètre de la porte est entièrement mouluré par un cavet à profil d'arc segmentaire.

Le seuil, en calcaire à veine bleue, est bien engagé sous les piédroits. Une assise le sépare du sommet des empochements de poutres, comme pour la porte occidentale. De chaque côté de la porte, un trou rectangulaire, aujourd'hui obstrué, est situé sur le même niveau que les boulins. Ceux-ci sont toutefois connus de part et d'autre de la porte et ne correspondent pas à ces deux petits empochements bouchés dont la fonction reste indéterminée. Les deux pierres empilées à l'est du coussinet de cette porte pourrait également correspondre à un bouchage.

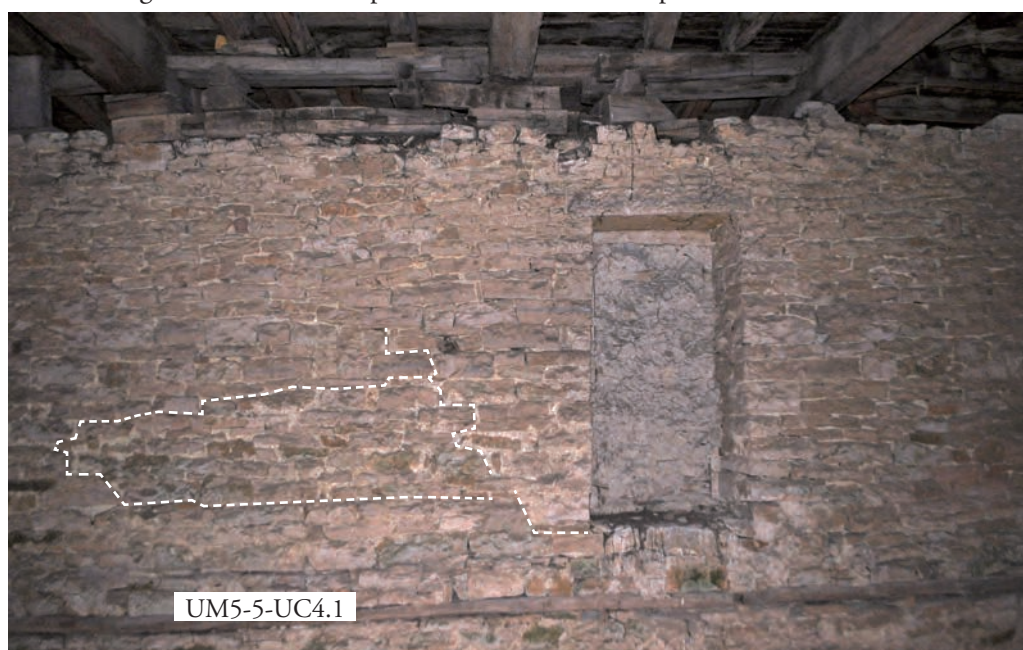
Fig.427: Insertion de la porte UM5-5-UC2 dans le parement nord de la salle 10

L'insertion de cette ouverture dans la maçonnerie environnante est imparfaite avec plusieurs sauts d'assises et des alignements créant des coups de sabre. Les reprises sont plus importantes à l'ouest, en partie basse notamment (UM5-5-UC4.1). Pour autant, plusieurs assises sont en cohérence avec les limites des hauteurs des blocs des piédroits, surtout à l'est (fig. 426). L'origine de ces ruptures ne peut être précisée mais il n'est pas certain qu'il s'agisse d'une reprise ultérieure de la porte si l'on considère sa grande proximi-

Côté sud, l'encadrement de l'embrasure est en moellons de petit et moyen module formant une chaîne d'angle (fig. 427). La faible épaisseur du mur est à l'origine de la structure du tableau oriental qui ne présente presque toujours que deux blocs, à savoir ceux des encadrements nord et sud. Des mouvements de statique ont entraîné un cisaillement important avec l'apparition d'une fissure de quelques centimètres (fig. 428).

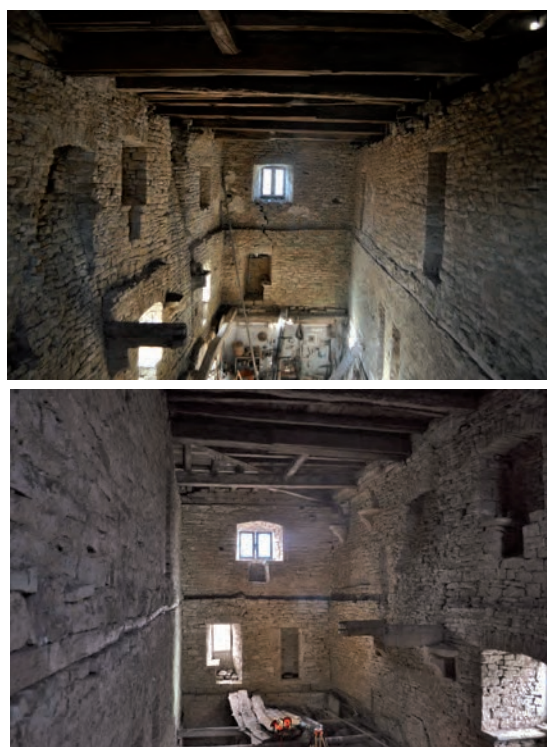
Fig. 429: Vues générales de la salle 10, vers l'ouest (en haut) et vers l'est (en bas)

La pièce ne présente plus de traces de subdivision et elle est desservie par deux portes situées sur le mur de refend et décrites précédemment. Les murs est et ouest sont percés d'une ouverture tandis que le mur sud est occupé par une cheminée monumentale, deux conduits de cheminée et deux fenêtres (fig. 429).

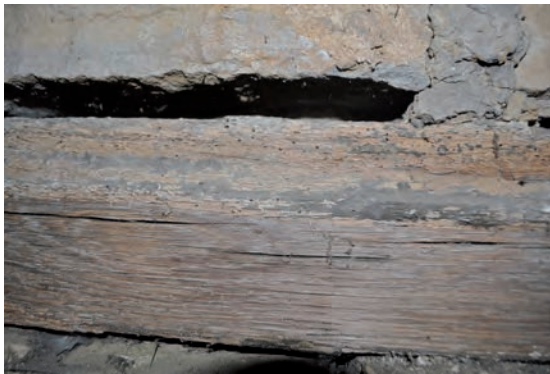
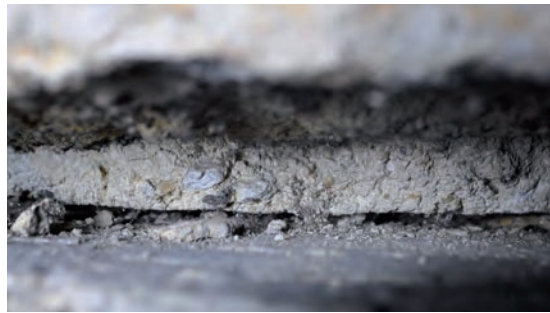
Fig. 430: Localisation (en haut) et détail (en bas) du mortier pris au-dessus de la sablière

Le parement sud du mur de refend (UM5-5-UC3) comprend, comme au nord, une sablière basse de 0,12 m x 0,12 m qui marque le sommet du 4^e niveau et qui soutenait les poutres du plancher du 5^e niveau dont les empochements comblés sont encore visibles. Le mortier situé derrière la sablière est proche de celui du 4^e niveau (UM5-4-UC3), beige, à grain grossier, riche en inclusions de cailloux et nodules de chaux; il est pulvérulent (fig. 430).

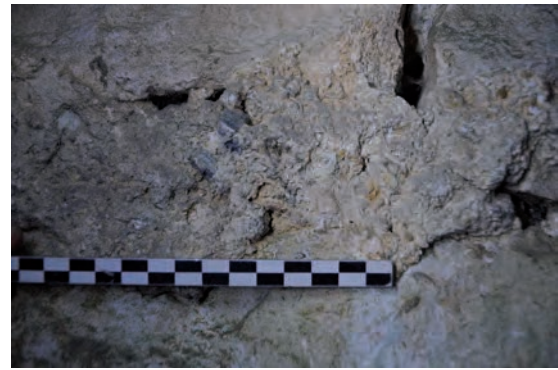
Fig. 433: Détail du mortier du mur de refend

créent par endroit des ondulations dans la régularité de l'appareil (fig. 431, 432). Plusieurs observations ont montré un liant assez homogène, beige, à grain grossier, riche en inclusions de cailloux et comportant des nodules de chaux et qui correspond également à celui des embrasures de portes. Ce liant est recouvert à l'ouest par un enduit au plâtre mal conservé, disposé sur une couche²²⁸ dont les caractéristiques sont proches du liant évoqué ci-dessus. On ne parvient pas à déterminer s'il s'agit d'une couche unique ou de deux couches distinctes car les variations dans la taille des nodules de chaux (*a priori* plus petit dans le mortier ancien) et la densité des inclusions ne sont pas constantes. En tous les cas, plusieurs zones comportant des charbons de bois sont visibles à l'ouest (fig. 433).²²⁹ Comme les autres mortiers supposés anciens de Fondremand n'ont pas livré de charbons de bois, cela nous amène à penser qu'il s'agit plutôt d'une couche préparatoire à l'enduit au plâtre.

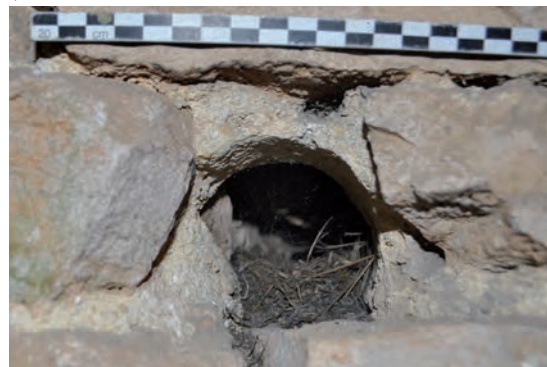
Fig. 435: Détail du trou de boulin (UM5-5-UC5)

et nodules de chaux (fig. 435). À 2,35 m à l'est, le boulin suivant (UM5-5-UC6) est encore en place et mesure 0,08 m de diamètre²³². Le mortier environnant est identique au précédent et ce boulin traversant est quasiment perpendiculaire au mur de refend. Le boulin suivant (UM5-5-7) se trouve 2,80 m à l'est, à 0,99 m du piédroit occidental de la porte centrale. La pièce de bois²³³ mesure 7,5 cm de diamètre et elle traverse le mur selon un plan légèrement de biais (angle à 100° et non 90°). Là encore, le mortier situé autour du boulin correspond à la description ci-dessus avec simplement un fragment de terre cuite architecturale en plus (fig. 436). À une vingtaine de centimètres sous ce boulin, on observe un charbon de bois isolé.

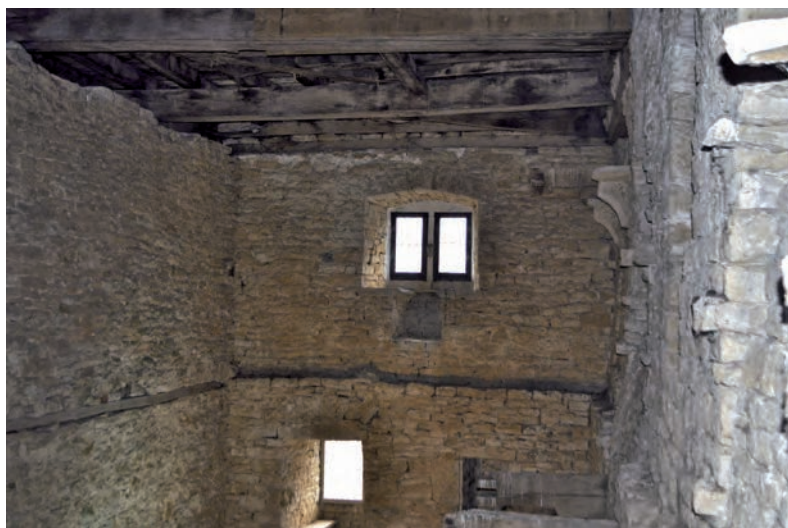
Fig. 437: Moitié orientale de la salle 10

Le mur est composé d'un appareil en moellons calcaires équarris, de petit à moyen module, grossièrement assisés, avec quelques blocs épars de plus grand gabarit (fig. 437).

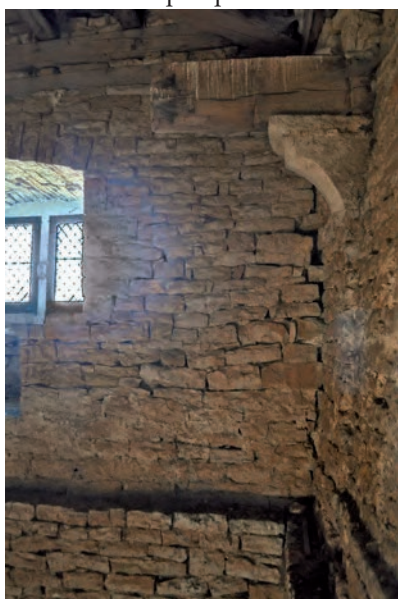
Fig. 438: Jonction des murs sud et est

Il n'y a pas de liaisonnement systématique avec le mur de refend (UM5) mais seulement quelques blocs de mur longitudinal qui viennent s'ancrer dans le mur oriental. On observe également un très faible liaisonnement entre le parement du mur oriental et du mur sud de la salle 10. La rupture très marquée entre ces deux maçonneries met en évidence les quelques blocs de liaisonne-

ment existant. L'ampleur de la rupture qui apparaît sous la forme d'une fissure à l'angle peut être liée à des mouvements de statique du bâtiment (fig. 438).

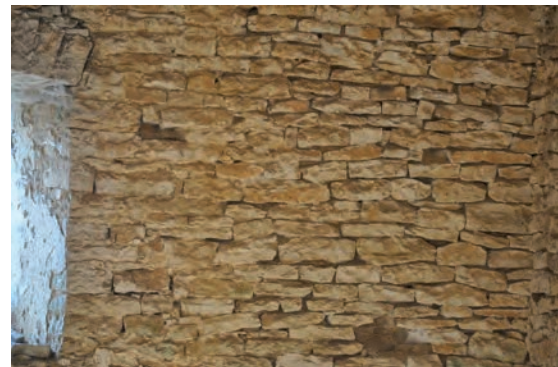
Fig. 440: Détail du parement au nord

Quelques blocs de grand gabarit sont également présents dans le mur, notamment en partie haute, au-dessus du niveau de l'arc de la fenêtre. Cinq trous sont visibles dans ce parement. Le plus grand se situe au niveau du bas de la fenêtre, dans la partie nord du mur et correspond simplement à plusieurs blocs déchaussés dans ce secteur en moellons de petit module. Le second se situe au même niveau, à l'extrémité sud, les 3^e et 4^e se situent au niveau supérieur de la fenêtre, au nord. Les trous n'ont pas pu être observés de près mais leur éclairage et l'analyse des clichés n'a pas permis de mettre en évidence la présence de boulins. La plupart sont irréguliers et correspondent simplement à des pierres déchaussées. (fig. 440).

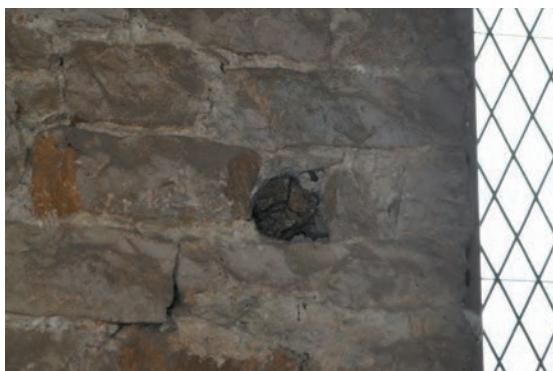
Fig. 441 : Détail de la pièce de bois

Le dernier trou (UM2-5-UC5), situé à la base de la fenêtre et séparé de son encadrement par une simple pierre de calage, est différent puisqu'il contient encore une pièce de bois circulaire d'une dizaine de centimètres de diamètre qui s'apparente aux boulins observés sur le mur de refend (fig. 541). Aucun prélèvement n'a pu être effectué sur cette pièce de bois. à noter que c'est le seul boulin potentiel repéré hors du mur de refend; il faut donc envisager également que cette pièce de bois ait servi d'ancrage à un autre type d'aménagement.

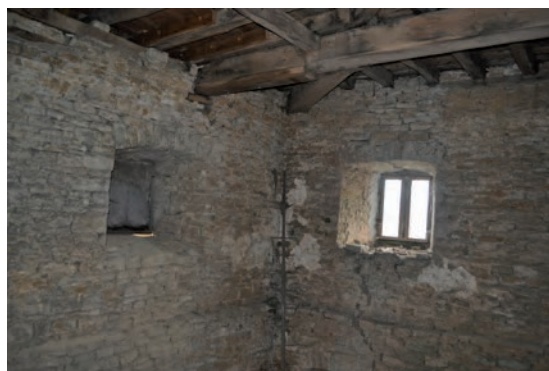
Fig. 443 : Angle sud-ouest, salle 10

Les observations sur l'appareil de ce parement sont partiellement gênées par un revêtement très dégradé mais conservé en partie basse. Il semble s'agir d'un enduit au plâtre, similaire à celui observé dans la salle 6b, au sud-ouest du 3^e niveau. À l'extrémité sud du mur, on note la présence de plusieurs blocs avec des traces de taille à la broche (fig. 442). La jonction entre ce mur et le mur sud est masquée en partie basse par le prolongement de cet enduit ainsi que la présence d'une échelle agricole; la partie haute permet toutefois d'observer qu'il n'y a pas de liaisonnement fort entre ces deux murs (fig. 443). Au nord, seuls trois blocs assurent cette liaison entre le mur occidental et le mur de refend (fig. 444).

Signalons encore la présence dans la partie occidentale d'un enduit au plâtre qui paraît similaire à celui observé en salle 6b et dans la partie occidentale de la salle 5 (fig. 443, 444). Sa position à l'ouest seulement pourrait là encore signaler un cloisonnement de l'espace ou encore la conservation partielle du plancher du 5^e niveau lors de cette phase d'aménagement. On n'en conserve aucune trace à plus de 5,00 m du mur ouest.

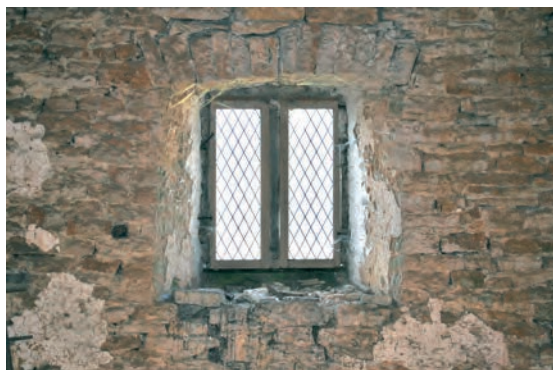
Fig. 445 : Fenêtre occidentale (UM2-5-UC1)

La fenêtre à meneau (UM2-5-UC1) dont l'embrasure est dépourvue de coussiège (type 4) mesure 1,55 m de largeur, 1,55 m de hauteur et 1,30 m de longueur. Elle est couverte par une voûte à profil d'arc segmentaire, très peu marqué. L'encadrement est en moellons calcaires équarris de moyen module formant une chaîne d'angle en besace (fig. 455). Les ébrasements sont constitués de moellons de petit et moyen module, recouverts en partie d'un enduit beige-rosé, craquelé en surface, dégradé au sud mais bien conservé au nord. Il est lui-même recouvert par une couche de plâtre à l'extrémité occidentale de la baie. Celle-ci n'est plus en contact avec les huisseries actuelles qui ont été remplacées au cours du XX^e siècle (fig. 446). Il ne semble pas y avoir de graffitis sur ces revêtements d'après les observations effectuées sur photographies. Sur le sol de l'embrasure, on note la présence de moellons épars et de tuiles anciennes. Les claveaux de la voûte sont en moellons calcaires, taillés ou retaillés à la broche. Au centre de la voûte, une fissure s'est formée, provoquant l'affaissement partiel de la partie sud.

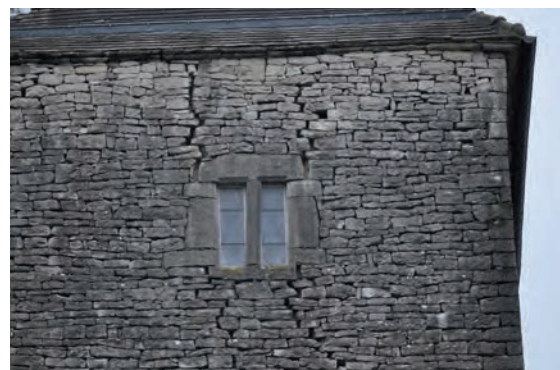
Fig. 447 : Parement extérieur de la fenêtre occidentale

À l'intérieur, cette fenêtre se distingue des autres par son embrasure avec un haut mur sous appui qui ne laisse aucune place à des coussièges ou une circulation. Les deux vantaux définis par le meneau présentent également des proportions différentes des autres (en moyenne 1,00 m de hauteur pour 0,45 m à 0,50 m de largeur). Ils ont, en effet, une largeur comprise entre 0,35 m et 0,40 m et une hauteur de 1,13 m environ. En fait, les piédroits et le meneau ont subi de légers glissements et les baies sont plus larges aujourd'hui qu'à l'origine. En effet, si la largeur des moulures du linteau est de 0,31 m, ce qui accentue encore l'allure élancée de ces baies (fig. 447). Le parement extérieur nous montre encore d'autres différences entre cette baie et les autres fenêtres à meneau de cette construction. C'est un linteau monolithe qui couvre les deux baies délimitées par le meneau, disposition inédite jusqu'à présent. De même, la tablette de fenêtre, également monolithe, offre une moulure supérieure qui reprend celle du reste de l'encadrement à savoir un cavet à profil d'arc segmentaire. Ce choix entraîne par conséquent, la disparition des congés qui amortissent habituellement la moulure au bas des piédroits et du meneau. La tablette se distingue encore par l'absence de saillie en façade et, par conséquent, l'absence de moulure inférieure en cavet à profil d'arc segmentaire. On y retrouve de manière plus nette les fissures qui passent le long des blocs de l'encadrement et qui sont plus importantes au sommet du mur, ce qui pourrait indiquer un désordre lié à des mouvements de charpentes.

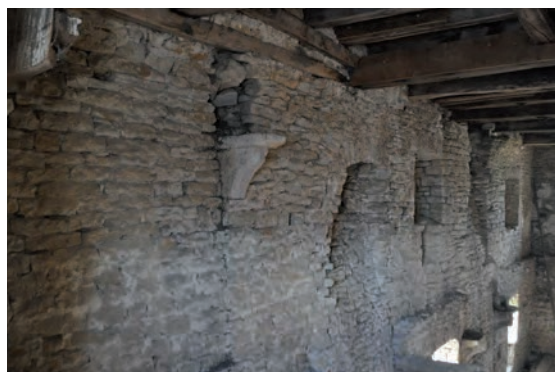
Fig. 448: Mur sud, salle 10

Le mur est bâti en moellons calcaires de moyen à grand module, assez bien assisés et on ne conserve pas de longue portion de parement puisque les différents aménagements entraînent de nombreuses ruptures dans cette maçonnerie (fig. 448). Le bas du niveau est marqué par un ressaut de 0,17 m à 0,21 m qui s'interrompt sur la largeur des conduits de cheminée communs aux 4^e et 5^e niveaux. En partie haute, on conserve à l'extrémité orientale deux sablières superposées, séparées par une assise de pierres, qui permettent de recevoir les poutres du plafond pour la plus basse et les solives pour la plus haute. Le faîtage du mur a été remanié dans ce secteur mais en consolidant ces éléments. Vers l'ouest, les sablières disparaissent au profit de massifs maçonnés issus de réfections avec simplement des cales en bois insérées dans la maçonnerie sous les appuis de poutres.

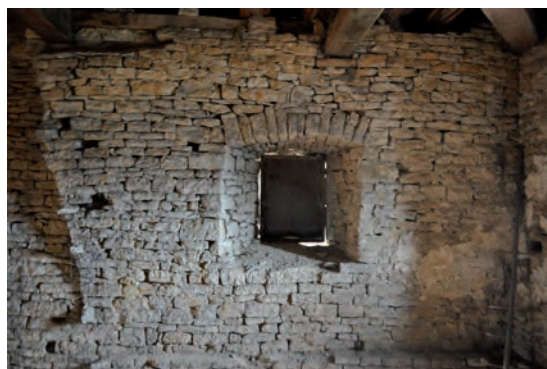
Fig. 449: Fenêtre occidentale, mur sud, salle 10

À l'ouest, le mur est percé d'une fenêtre à meneau (UM1-5-UC1), similaire à celle observée sur le mur occidental c'est-à-dire sans espace de circulation et sans coussiège (type 4). Elle est bouchée aujourd'hui par un panneau de bois disposé sur l'huissierie (fig. 449). La baie mesure 1,60 m de largeur pour 1,55 m à 1,60 m de hauteur et 1,35 m à 1,40 m de profondeur. L'encadrement de l'embrasure est majoritairement constitué de moellons en moyen et gros appareil formant une chaîne d'angle en besace avec quelques pièces de plus faible gabarit en calage. L'embrasure est couverte par une voûte en arc segmentaire assez tendue. Les claveaux sont en moellons calcaires réguliers de petit à moyen module, simplement équarris (fig. 450). Le liant initial est très dégradé et des réparations au ciment sont visibles.

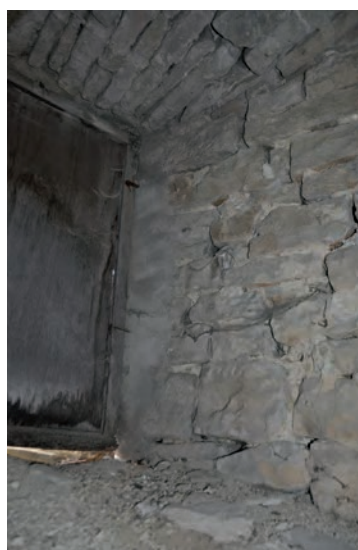
Fig. 451: Ébrasement occidental (UM1-5-UC1)

Les ébrasements sont maçonnés en moellons équarris de moyen à grand module, grossièrement assisés, liés par un mortier beige, à grain grossier, riche en nodules de chaux et inclusions de cailloux. Un revêtement en ciment gris est visible en partie sud, le long de l'huissierie (fig. 451).

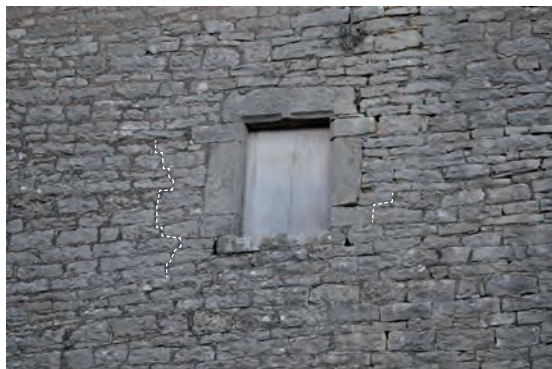
Fig. 452: Parement extérieur de la baie UM1-5-UC1

En parement extérieur, cette fenêtre présente des dispositions identiques à celle du mur ouest. Les piédroits sont composés de trois blocs calcaires taillés à la broche et pourvus d'une moulure en cavet à profil d'arc segmentaire. Cette moulure se prolonge sur le linteau et l'appui monolithe où elle marque également la position d'un meneau qui n'est plus en place (fig. 452). On note une petite pierre de calage sous le linteau à l'est. La tablette est également dépourvue de moulure inférieure. Le parement dans ce secteur a été rejointoyé au début du siècle et les 5 ou 6 assises supérieures ont été reprises plus récemment avec un liant tirant sur le rose. Les hauteurs d'assises de l'encadrement de fenêtre ne correspondent pas avec les hauteurs d'assises du parement à l'ouest et seulement de manière partielle à l'est; pour autant, ces ruptures sont de faible ampleur et la continuité des assises au niveau du mur sous-appui est bonne; il ne semble donc pas qu'il faille attribuer cette fenêtre à une phase de transformation. L'iconographie montre que cette fenêtre était comblée à la fin du XIXe siècle (fig. 17) mais elle était déjà rouverte et garnie d'une huisserie avec vitrail losangé en 1912 (fig. 20).

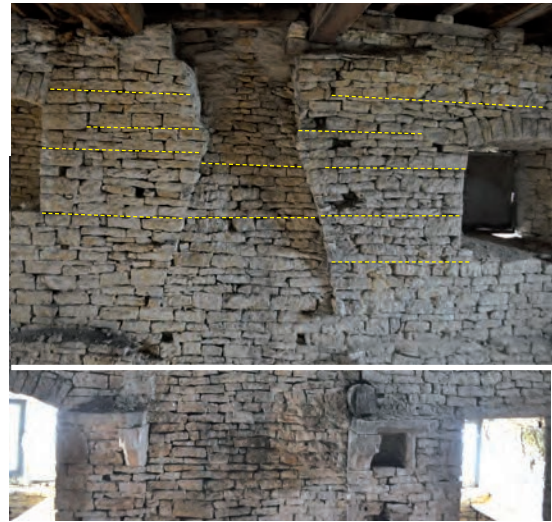
Fig. 453: Composition photographique de la cheminée occidentale (UM1-5-UC2)

À 1,75 m à l'est du piédroit oriental de la fenêtre occidentale (UM1-5-UC1), est conservé un conduit de cheminée dans le prolongement de celui du 4^e niveau (UM1-5-UC2). Le ressaut marquant tout le périmètre du 5^e niveau s'interrompt au niveau de ce conduit (fig. 453). Au niveau du sommet du 4^e niveau, on observe deux trous d'ancrage dans le conduit de cheminée qui pouvait servir pour la suspension d'accessoires métalliques²³⁴. La disposition de cette cheminée, avec la hotte qui se prolonge au-delà du plancher du niveau supérieur, n'est pas la plus commode

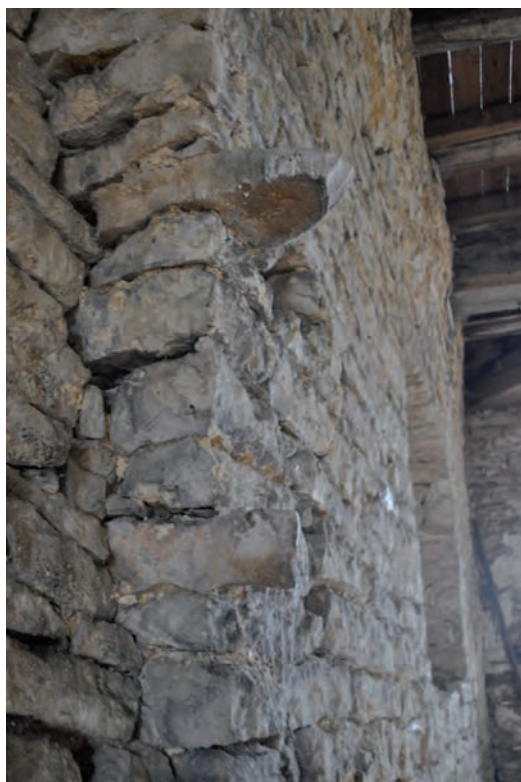
Fig. 454: Détail du piédroit ouest du conduit de cheminée

Le conduit mesure environ 2,00 m de largeur à la base et il se réduit régulièrement pour atteindre 1,00 m de largeur à 2,25 m au-dessus du ressaut de maçonnerie. À cet endroit devait se trouver un arc soutenant la paroi nord du conduit de cheminée au sommet de la pièce, disposition que l'on retrouve sur la cheminée orientale et sur celle du mur nord (UM3-5-UC1). L'arc a disparu comme l'ensemble de la paroi qu'il soutenait. Les piédroits du conduit sont formés en moellons calcaires équarris de petit à grand module avec une dominante de moyen appareil. En partie basse, le côté des moellons forme également les parois latérales du conduit de cheminée et le liaisonnement entre le parement de la salle et le conduit est bon (fig. 454). En partie haute, il y a parfois

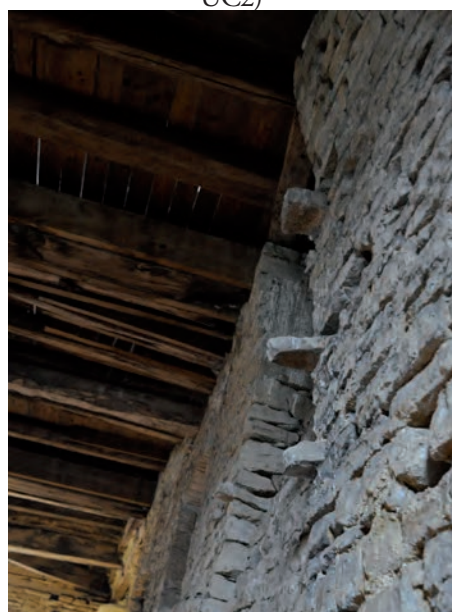
Fig. 456: Pierres en encorbellement soutenant la hotte

plusieurs blocs de longueur et le liaisonnement apparaît moindre (fig. 455). De chaque côté, un bloc est en saillie toutes les cinq à six assises. Ils offraient un encorbellement pour maintenir des éléments en bois de la hotte (fig. 456).

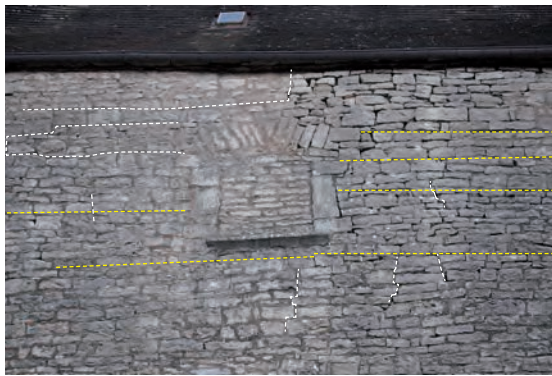
Fig. 465: Parement extérieur au niveau de la baie centrale (UM1-5-UC3)

En parement extérieur, on observe des dispositions classiques au niveau de l'encadrement de baie avec trois pierres taillées à la broche pour chaque piédroit, et un appui de fenêtre taillé à la broche. Les piédroits et la partie inférieure de l'appui présentent une moulure en cavet à profil d'arc segmentaire. Les piédroits semblent équipés de congés triangulaires avec une moulure pyramidale, cohérente avec celle observée sur le meneau en remploi. Le meneau et les linteaux ont disparu et la totalité de l'espace interne est obstruée par une maçonnerie en moellons calcaires assez bien assisés (fig. 465). La baie est couverte par un arc cohérent avec le niveau de la voussure et situé deux assises au-dessus du sommet des piédroits; cette position est compatible avec la présence de linteaux assez fins comme ceux des baies UM1-3-UC1 et UM1-3-UC2 mais pas avec la hauteur moyenne des linteaux des fenêtres du même type. Il prend appui sur de simples moellons, comme à l'intérieur. C'est la seule baie de la tour à disposer ainsi d'un arc de décharge avec la porte occidentale du mur de refend au 4^e niveau.

Dans le comblement de la fenêtre, comme à l'ouest de celle-ci, le liant est un ciment gris qui correspond à un rejointoiement tardif. À l'est, les joints sont plus creux. On observe également de nombreux fragments de terres cuites architectu-

rales dans les joints, disposés probablement lors du rejointoiment, pour caler des blocs.

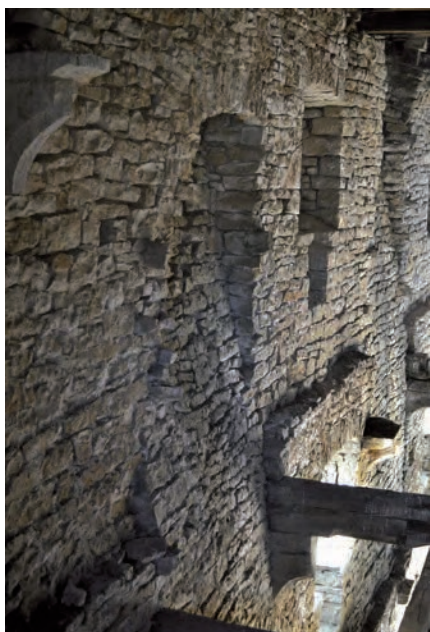
Fig. 468: Détail des pierres en encorbellement soutenant la hotte

(fig. 468). On observe plusieurs pierres en saillie sur les piédroits qui supportaient la hotte de la cheminée. De part et d'autre des piédroits on observe entre ceux-ci et le reste du parement un empilement de pierres de plus petit gabarit qui marque la couture de calage entre les piédroits et le parement du mur (UM1-5-UC4.1 et UM1-5-UC4.2). À l'ouest, il n'y a pas de variation dans les hauteurs d'assise et cette disposition semble d'origine. Du côté oriental, la rupture est plus nette et l'on observe un coup de sabre parallèle au piédroit de la cheminée et composé de moellons de moyen appareil; il correspond sans doute à un premier état du conduit, plus large, modifié par la suite peut-être pour des raisons structurelles (limiter la portée de l'arc, rapprocher le piédroit de la charge de la poutre maîtresse du plancher, etc...) ou encore fonctionnelles comme l'amélioration du tirage de la cheminée²³⁷. En effet, on observe une série de pierres en encorbellement au niveau de cette première rupture qui paraît remplir la même fonction de soutien de la hotte que celles mises en place par la suite plus à l'est, dans la nouvelle portion de maçonnerie.

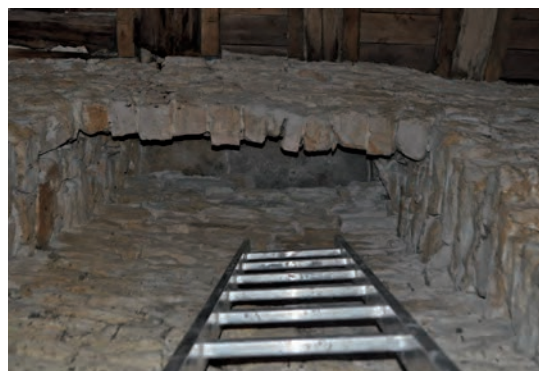
Fig. 469: Détail de la partie supérieure du conduit

L'arc repose sur de simples moellons de part et d'autre de la cheminée et non sur un sommier taillé. Il soutient un parement composé d'un seul rang de moellons équarris qui vient fermer sur l'avant le conduit rectangulaire de cette cheminée (fig. 469). Celui-ci est aujourd'hui obstrué

par deux grandes dalles situées en travers qui se situent à peu près au niveau de la sablière basse d'origine. Celle-ci a disparu et tout le sommet de la maçonnerie a été repris et maçonné avec un liant gris moderne (UM1-5-UC6.2). La poutre maîtresse située dans ce secteur est également moisée.

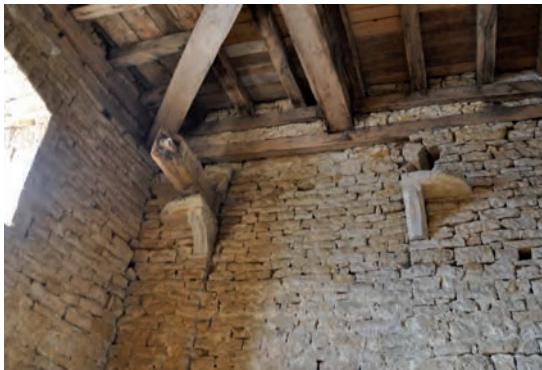
Fig. 471: Cheminée orientale (UM1-5-UC5)

Une cheminée monumentale, similaire à celles observées sur le même mur aux 3^e et 4^e niveaux (cheminée de type 3), occupe la partie orientale du mur. De chaque côté d'un conduit légèrement encastré dans le mur, un corbeau de pierre soutient une console de pierre sur laquelle repose un corbeau de bois largement saillant qui soutenait le linteau et la hotte de la cheminée (fig. 471).

La largeur entre les supports est de 2,28 m et la hauteur de 1,95 m entre le ressaut de maçonnerie et la base du corbeau de pierre, soit 1,50 m environ au-dessus du niveau de sol de la salle 10. Les consoles sont en saillie du mur de 7,5 cm ce qui suggère l'existence d'un enduit sur le mur.

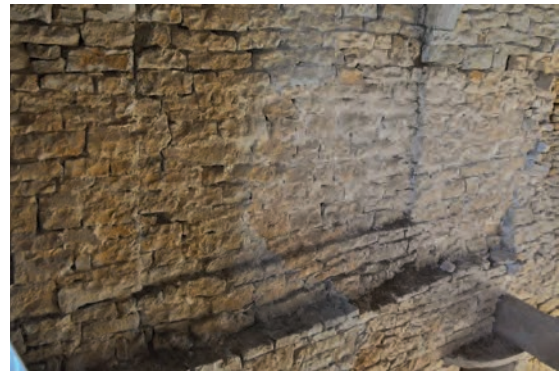
Fig. 472: Détail du ressaut inférieur

Le conduit est marqué par un léger décrochement à la base, de 0,05 m, situé à 0,43 m au-dessus du niveau du ressaut (fig. 472). Sa maçonnerie est talutée et le décrochement atteint 0,30 m au-dessus des corbeaux de bois. Le conduit et son encadrement sont maçonnés en moellons calcaires de moyen module, assez soigneusement assisés. Seule une pierre, du côté occidental est commune à l'encadrement et au conduit, disposition déjà observée sur la cheminée de la salle 9 (UM4-5-UC2). Les pierres sont liées par mortier beige, pulvérulent, à grain grossier, riche en nodules de chaux et contenant de petits cailloux, similaire à celui au sommet de ce mur au 4^e niveau

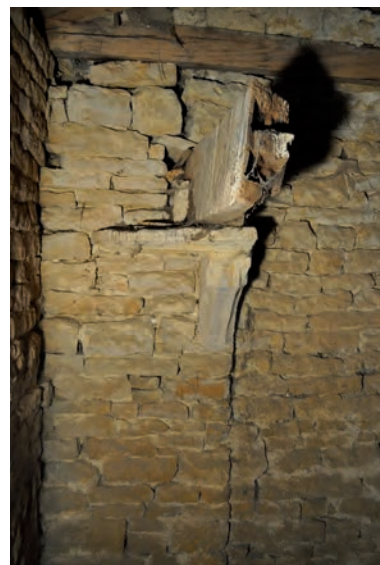
Fig. 473: Détail du support oriental (UM1-5-UC5)

Sous les consoles, l'emplacement occupé par un placard mural sur les autres cheminées du même type est ici maçonné des deux côtés. À l'est, l'appareil pourrait suggérer un éventuel bouchage (fig. 473) mais cela est beaucoup plus incertain à l'est (fig. 474) et les mortiers observés sont similaires dans cette zone et à sa périphérie: beige, pulvérulent, à grain grossier avec de gros nodules de chaux et quelques charbons de bois. Il semble qu'il n'y a jamais eu de placard mural autour de cette cheminée, comme celle située en salle 9.

about de poutre tandis que le corbeau oriental est visible. Ce dernier a été légèrement déplacé vers l'avant afin de replacer en façade quelques pierres qui masquent et protègent cet about de poutre des intempéries (fig. 470); du calage est visible à l'est du corbeau (fig. 473). À l'intérieur on observe d'ailleurs que les moulures du corbeau de bois sont décalées de quelques centimètres avec les parties en pierre (fig. 475). Comme pour la cheminée de la salle 9, le corbeau de bois est plus court qu'aux étages inférieurs avec une saillie de 0,80 m environ contre 1,20 m, là encore pour limiter le porte-à-faux. Le corbeau présente un simple chanfrein en partie basse, côté intérieur. Ici, l'emboîtement est inversé par rapport à la cheminée (UM1-4-UC4) avec le tenon central sur le corbeau et le double tenon sur le linteau. La cheville solidarissant cet assemblage est partiellement visible dans la mortaise haute.

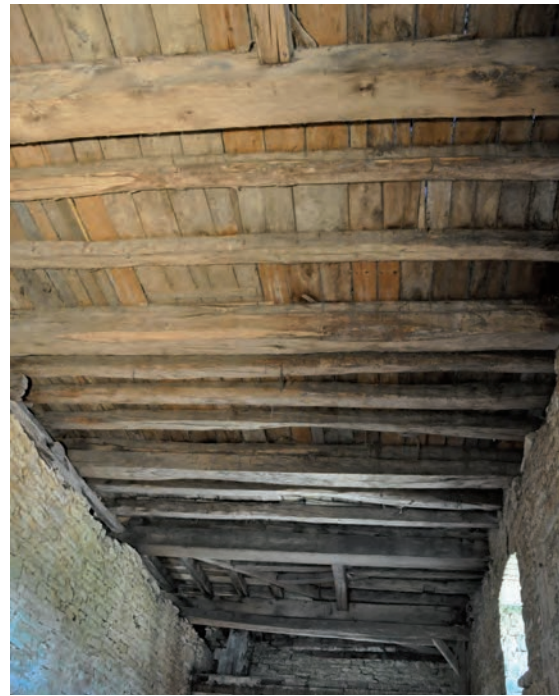
Fig. 477: Plafond du vaisseau nord, vers l'ouest

L'espace entre ces poutres varie selon les travées, celle du centre mesurant 2,60 m de large, les deux travées l'encadrant 2,30 m environ, puis les deux plus occidentales 3,00 m et les deux plus orientales 3,20 m et 2,60 m (fig. 476, 477)²³⁹. Le plan diffère ensuite entre les trois travées centrales et les deux travées situées à chaque extrémité. En partie centrale, le plancher est soutenu par une série de poutres de plus petit gabarit (0,15 m à 0,20 m de section) qui reposaient à l'origine sur un entrail entre les poutres principales au niveau du mur de refend (fig. 478) et sur une sablière haute au niveau du mur extérieur. Dans les deux travées de 2,30 m de largeur, se trouvent deux de ces poutres transversales, espacées de 0,70 m à 0,80 m, et il y en a trois dans la travée centrale, espacées de 0,58 m à 0,70 m.

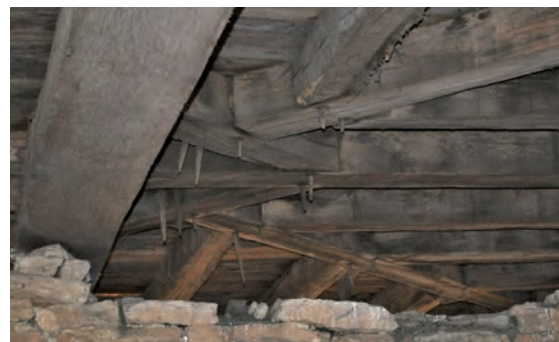
Fig. 479: Jonction entrail, goussets et coyer (côté est)

Sur les deux travées bordant chaque côté, se développe un plancher en enrayure dont la structure est liée à l'enrayure de croupe de la charpente. Entre les deux poutres principales se trouve un demi-entrail relié au nord et au sud à la seconde poutre par un gousset (fig. 479). Un coyer s'appuie sur ce dernier et relie l'angle des murs extérieurs. Il est en fait constitué de deux pièces de bois, l'une de plus faible section (0,15 m à 0,20 m), entre les deux poutres prin-

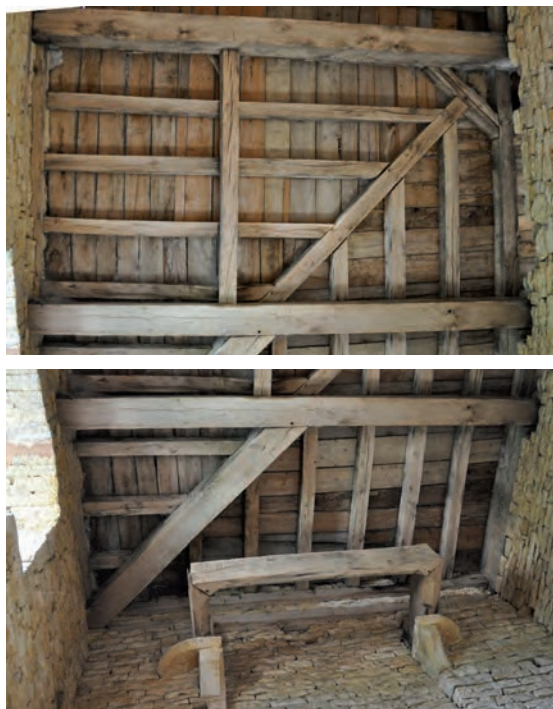
Fig. 480: 1^{ère} et 2^e travées en partant de l'est, côté nord

cipales, et une de grande section (0,30 m environ) entre la première poutre et l'angle du mur (fig. 480). Les embranchements s'appuient pour deux d'entre eux sur la pièce de grande section du coyer et pour quatre d'entre elles sur la pièce de plus petite section. Un entrail situé entre les deux premières poutres principales soutient les plus longs embranchements entre le coyer et le mur de façade. Au niveau des maçonneries, les embranchements reposent sur une sablière haute.

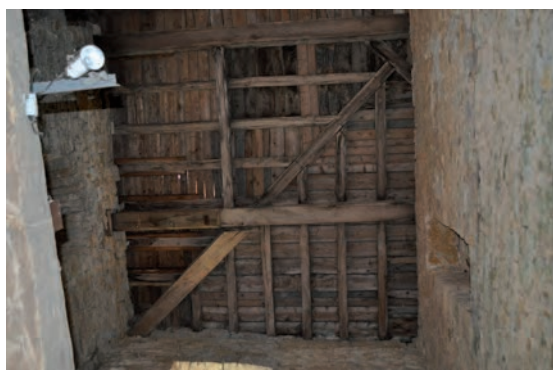
Fig. 481: Plafond à l'angle sud-ouest

À l'angle sud-ouest du bâtiment, l'assemblage de la pièce de grande section du coyer et de la première poutre principale est en mauvais état. (fig. 481). Plusieurs poutres et embranchements ont été moisés dans ce secteur pour les renforcer. Dans le reste du vaisseau sud, on note que la plupart des poutres principales et certaines poutres secondaires sont également moisées. Côté nord, les réparations de ce type sont moindres. On note principalement le soutien de la poutre la plus occidentale par une jambe de force reposant sur le ressaut du 5^e niveau, contre le mur nord (fig. 477). Celle-ci soutient deux pièces de bois qui soulagent le poutre principale; il s'agit d'une réparation plus ancienne que celle des pièces moisées, intervenue à la fin du XX^e siècle.

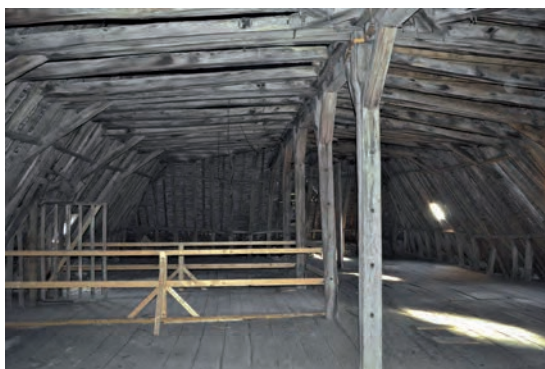
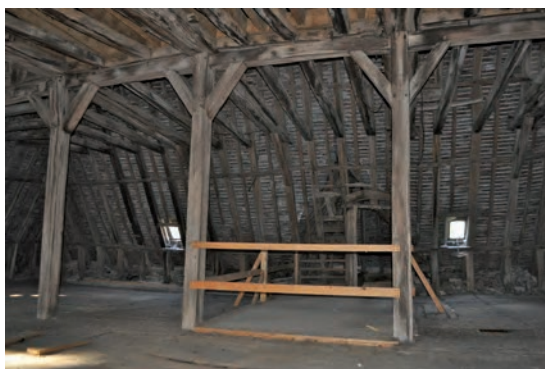
Il s'agit d'une charpente à chevron-portant-fermes (fig. 482, 483) composée de cinq travées définies par des poinçons. Chaque extrémité est formée d'une demi-enrayure supportant les croupes du toit (fig. 484). La charpente est composée de quatre niveaux superposés : celui des entrails soutenant le plancher de comble, deux niveaux de deux faux-entrails des fermes et le faîtage (fig. 485, 486, 487).

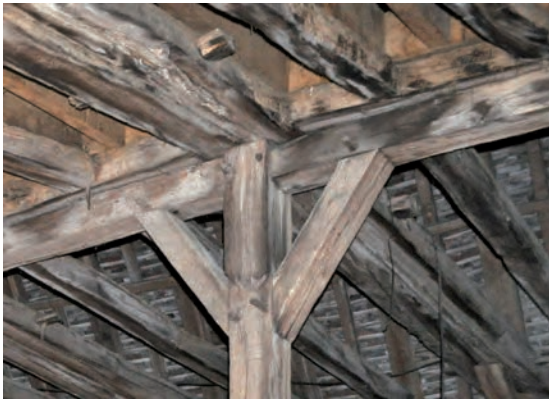
Fig. 488: Jonction faux-entrait / poinçon

Les quatre poinçons correspondent aux fermes maîtresses. Ils sont reliés entre eux par une poutre armée longitudinale composée d'une part d'un entrail en partie basse, supportés au niveau des poinçon et de l'arbalétrier de croupe par un aisselier, et d'autre part par une pièce double maintenue par des clavettes. La pièce inférieure de cette poutre armée est encastrée dans le poinçon qui s'élargit par une moulure avant de supporter cette pièce (fig. 488).

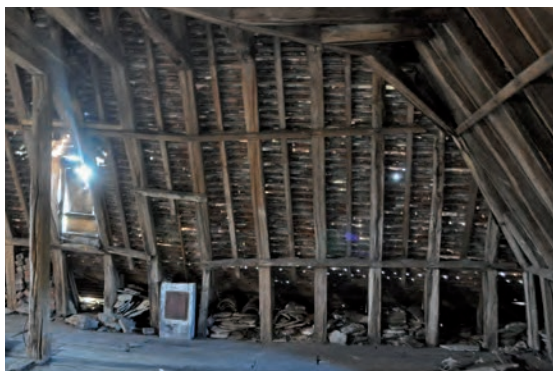
Fig. 492: Implantation du conduit de cheminées en briques

L'iconographie ancienne montre également, au nord de la lucarne-pignon occidentale une souche de cheminée. La partie supérieure du conduit, maçonnée en briques est encore visible dans le comble et des briques déposées y sont également stockées. Cette souche de cheminée explique le décalage de l'entretoise vers le haut sur cette travée (fig. 492). Cette cheminée est un ajout antérieur aux dernières phases de travaux, comme nous l'avons évoqué lors de son observation aux niveaux 3 à 5.

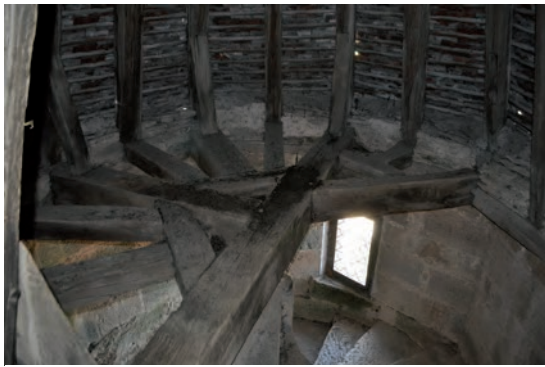
Fig. 493: Enrayure de la tourelle d'escalier adaptée au passage de l'escalier en vis vers le comble

La tourelle d'escalier est couverte par une charpente à enrayure sur deux niveaux. En bas, un entrait orienté nord-sud définit une demi-enrayure complète, à l'ouest, et une enrayure partielle permettant l'accès au comble par l'escalier (fig. 493). Dans la partie occidentale, un demi-entrait croise l'entrait à angle droit. Ils sont reliés par deux goussets d'où partent trois coyers liés aux chevrons-arbalétriers et à la jambette les

soutenant. Les pieds d'arbalétrier et les coyers reposent sur une sablière composée de plusieurs cours formant un plan octogonal. L'ensemble est assemblé à tenons et mortaises et chevillé. Un coyer est manquant au sud-ouest.

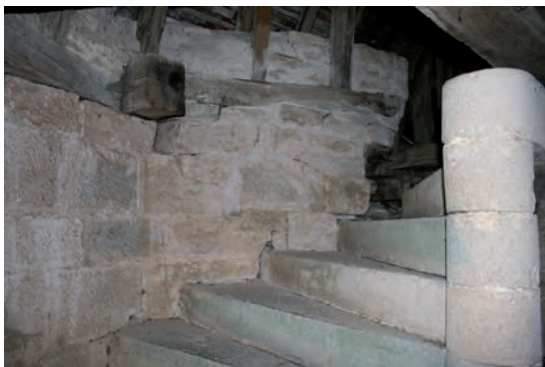
Fig. 494: Sommet du mur de cage, à l'est, avec une sablière recevant les chevrons-arbalétriers

Du côté oriental, l'organisation est différente. Un lien relie l'entrait central à la sablière et soutient l'un des chevron-arbalétriers. Un gousset relie ce lien à l'entrait, au nord, permettant l'ancrage d'un coyer supplémentaire reprenant un chevron-arbalétrier. Les quatre chevrons-arbalétriers suivants reposent sur la sablière pour trois d'entre eux et sur un blochet pour le dernier (fig. 494).

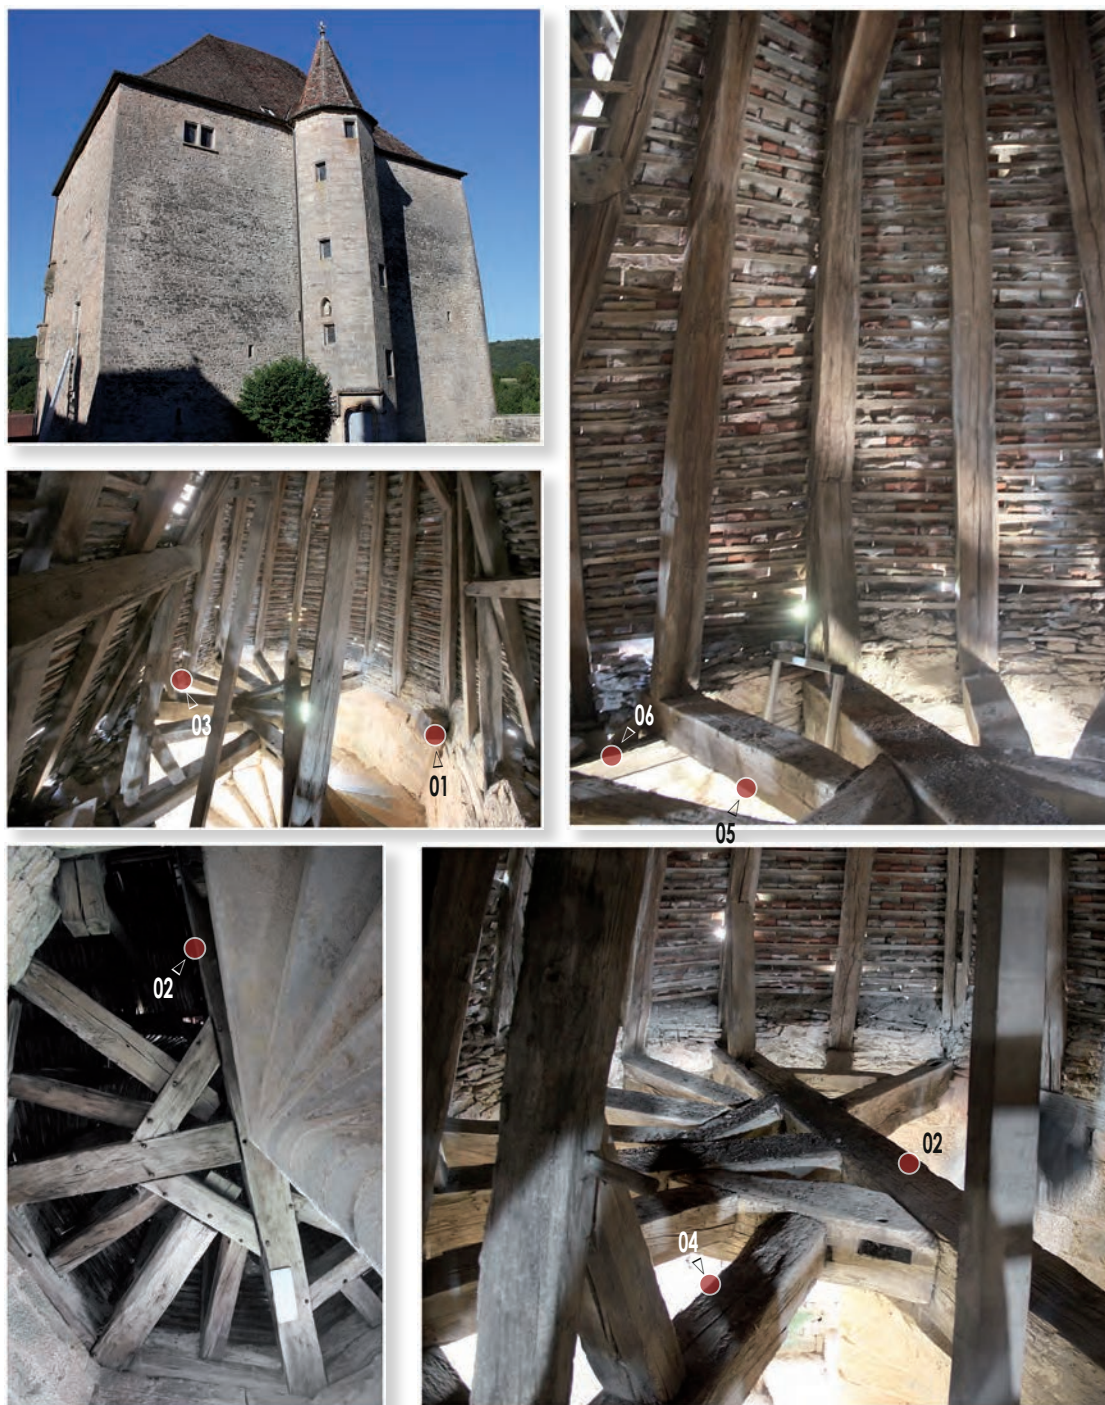
Figure 2 : Tourelle d'escalier du donjon - Localisation des bois échantillonnés

- 01- Tourelle / Enrayure - Entrait Est-Ouest
- 02- Tourelle / Enrayure - Entrait Nord-Sud
- 03- Tourelle / Enrayure - Sablière Ouest
- 04- Tourelle / Enrayure - Coyer Sud-Ouest
- 05- Tourelle / Enrayure - Embranchement Nord-Ouest
- 06- Tourelle / Enrayure - Sablière Nord

L'étude xylodendrochronologique¹, dont les résultats sont présentés ci-après, a été menée sur un ensemble en bois que renferment différents modules architecturaux qui composent le château de Fondremand (figure 1). Visant à préciser le phasage chronologique récemment établi par l'archéologie des élévations et l'analyse typologique, cette étude a d'abord consisté, à constituer un échantillonnage représentatif, à partir des différents dispositifs rencontrés dans le donjon et le logis, permettant l'obtention de résultats fiables et pertinents. Elle a porté sur un corpus composé de 36 échantillons se référant notamment aux charpentes du donjon et de la tourelle d'escalier attenante, aux cheminées appuyées mur Sud et à plusieurs niveaux de plancher, au plafond du rez-de-chaussée du logis ainsi qu'à la charpente de sa tourelle d'escalier récemment déposée (annexe 1, figures 2 à 8).

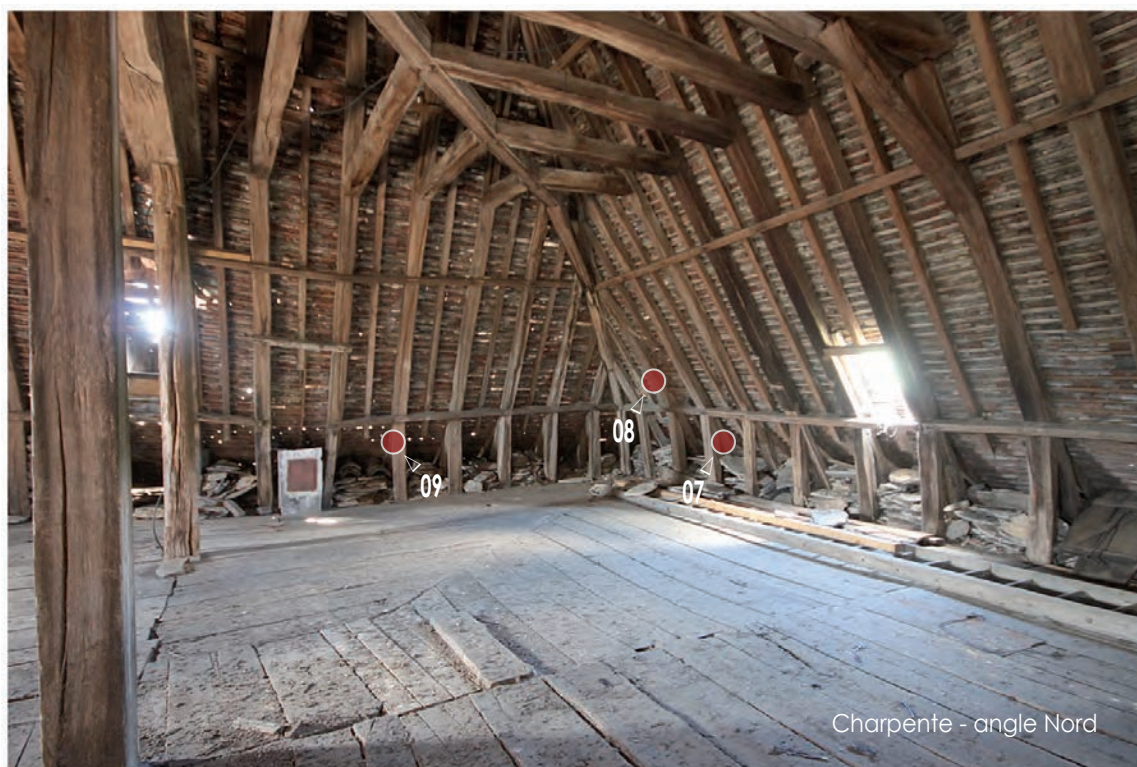
Figure 3 : Charpente du donjon - Localisation des bois échantillonnés

- 07- Charpente donjon / Chevron du pan Nord-Est
- 08- Charpente donjon / Chevron du pan Nord-Est
- 09- Charpente donjon / Chevron du pan Nord-Ouest
- 10- Charpente donjon / Chevron du pan Nord-Ouest

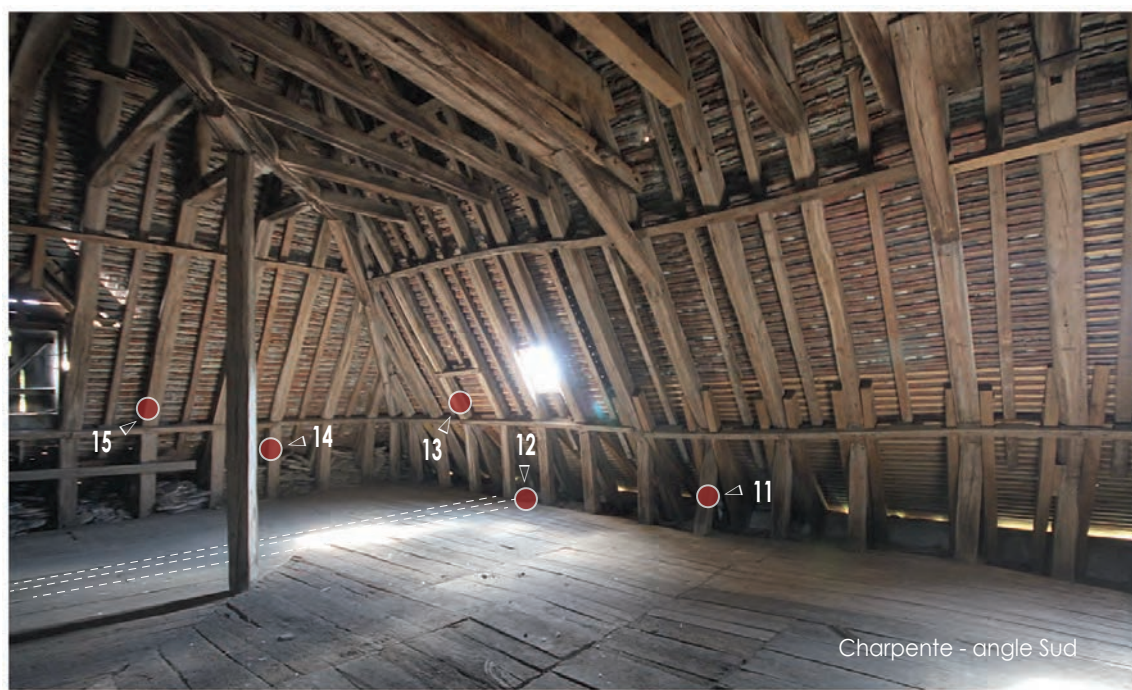
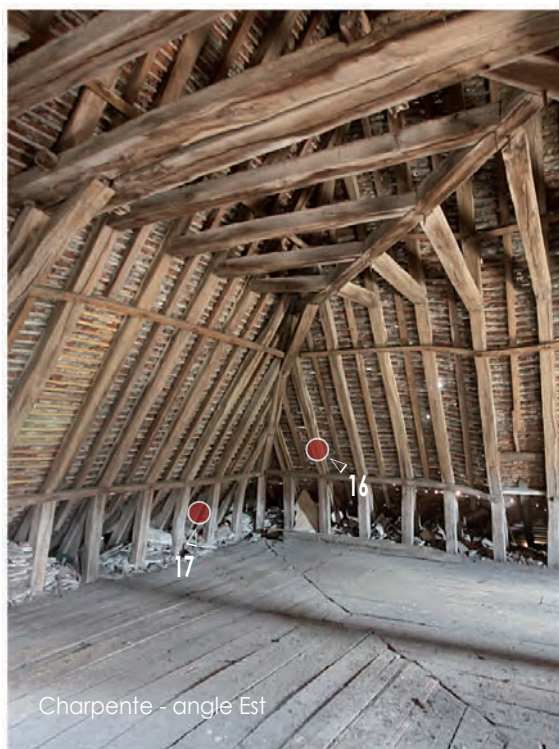
Figure 4 : Charpente du donjon - Localisation des bois échantillonnés

- 11- Charpente donjon / Chevron du pan Sud-Ouest
- 12- Charpente donjon / Entrait Est
- 13- Charpente donjon / Chevron du pan Sud-Ouest
- 14- Charpente donjon / Chevron du pan Sud-Est
- 15- Charpente donjon / Chevron du pan Sud-Est
- 16- Charpente donjon / Chevron du pan Sud-Est
- 17- Charpente donjon / Chevron du pan Nord-Est

- 18- Charpente donjon / Chevron du pan Nord-Est (réfection)
- 19- Charpente donjon / Chevron du pan Nord-Est (réfection)
