THÈSE DE DOCTORAT
EN HISTOIRE ET ARCHÉOLOGIE DU MOYEN ÂGE

LE PATRIMOINE FORTIFIÉ
DU LIGNAGE DE NEUFCHÂTEL-BOURGOGNE
(XIII^e-XVI^e SIÈCLES)

VOLUME 4 – ANNEXES

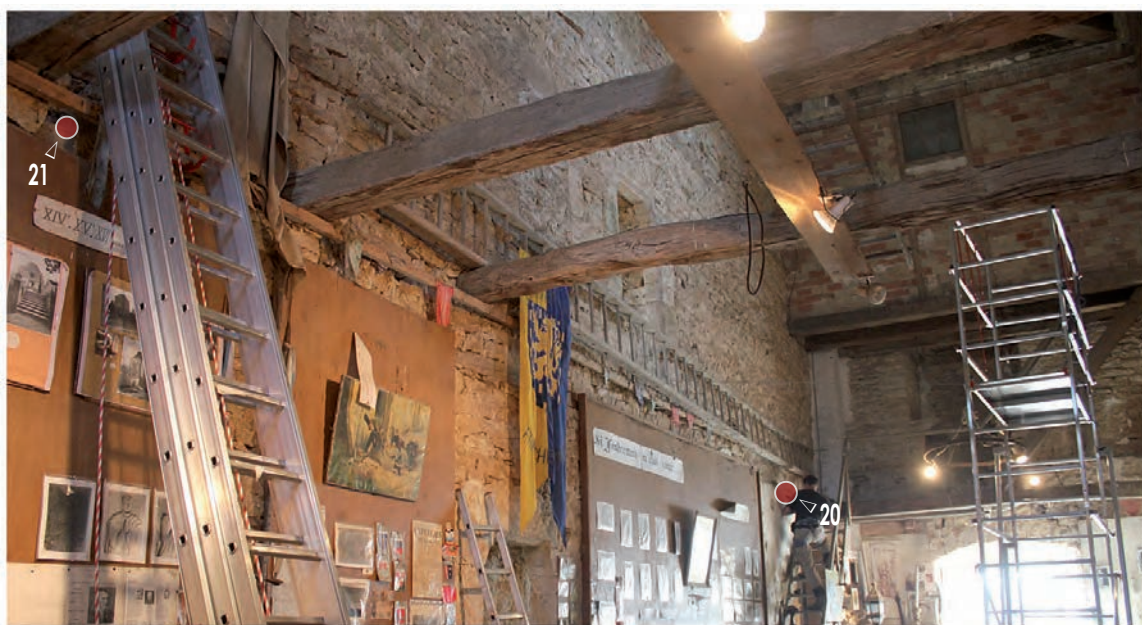
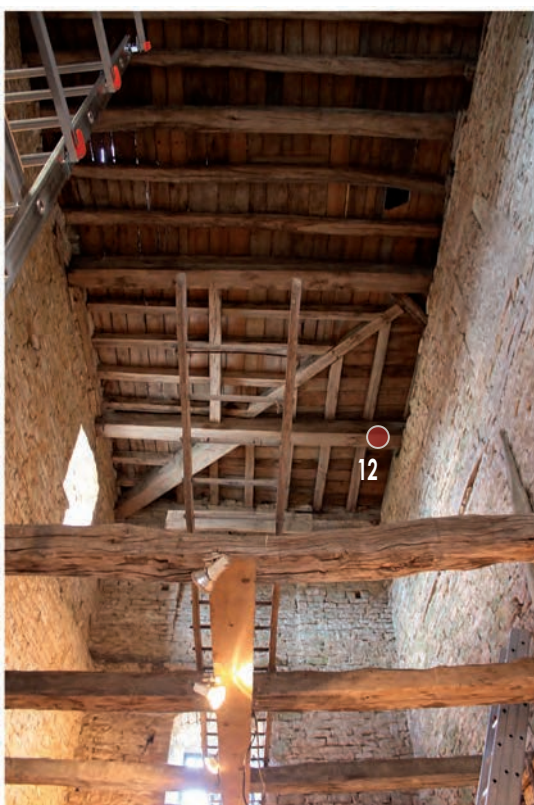
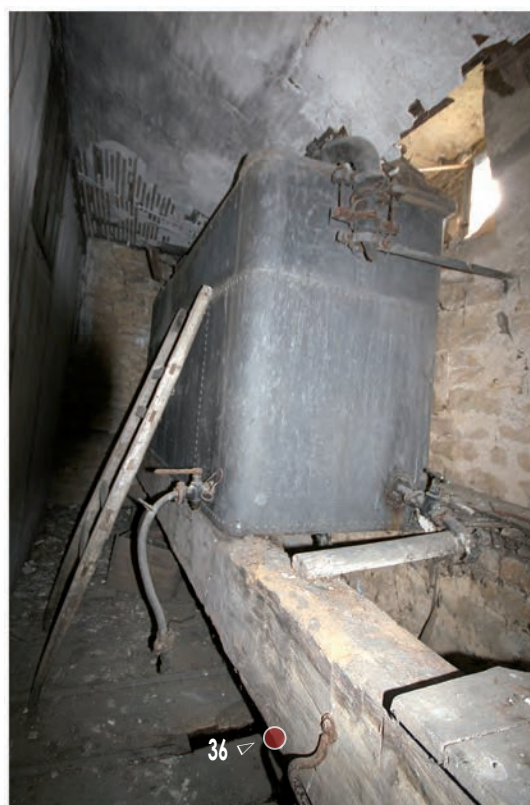
Figure 5 : Localisation des bois échantillonnés à l'intérieur du donjon

20- Mur de refend, côté Nord / Sablière côté Ouest

12- Charpente donjon / Entrait Est (prélevé depuis le comble)

36- Poutre porteuse côté Ouest (supportant un réservoir)

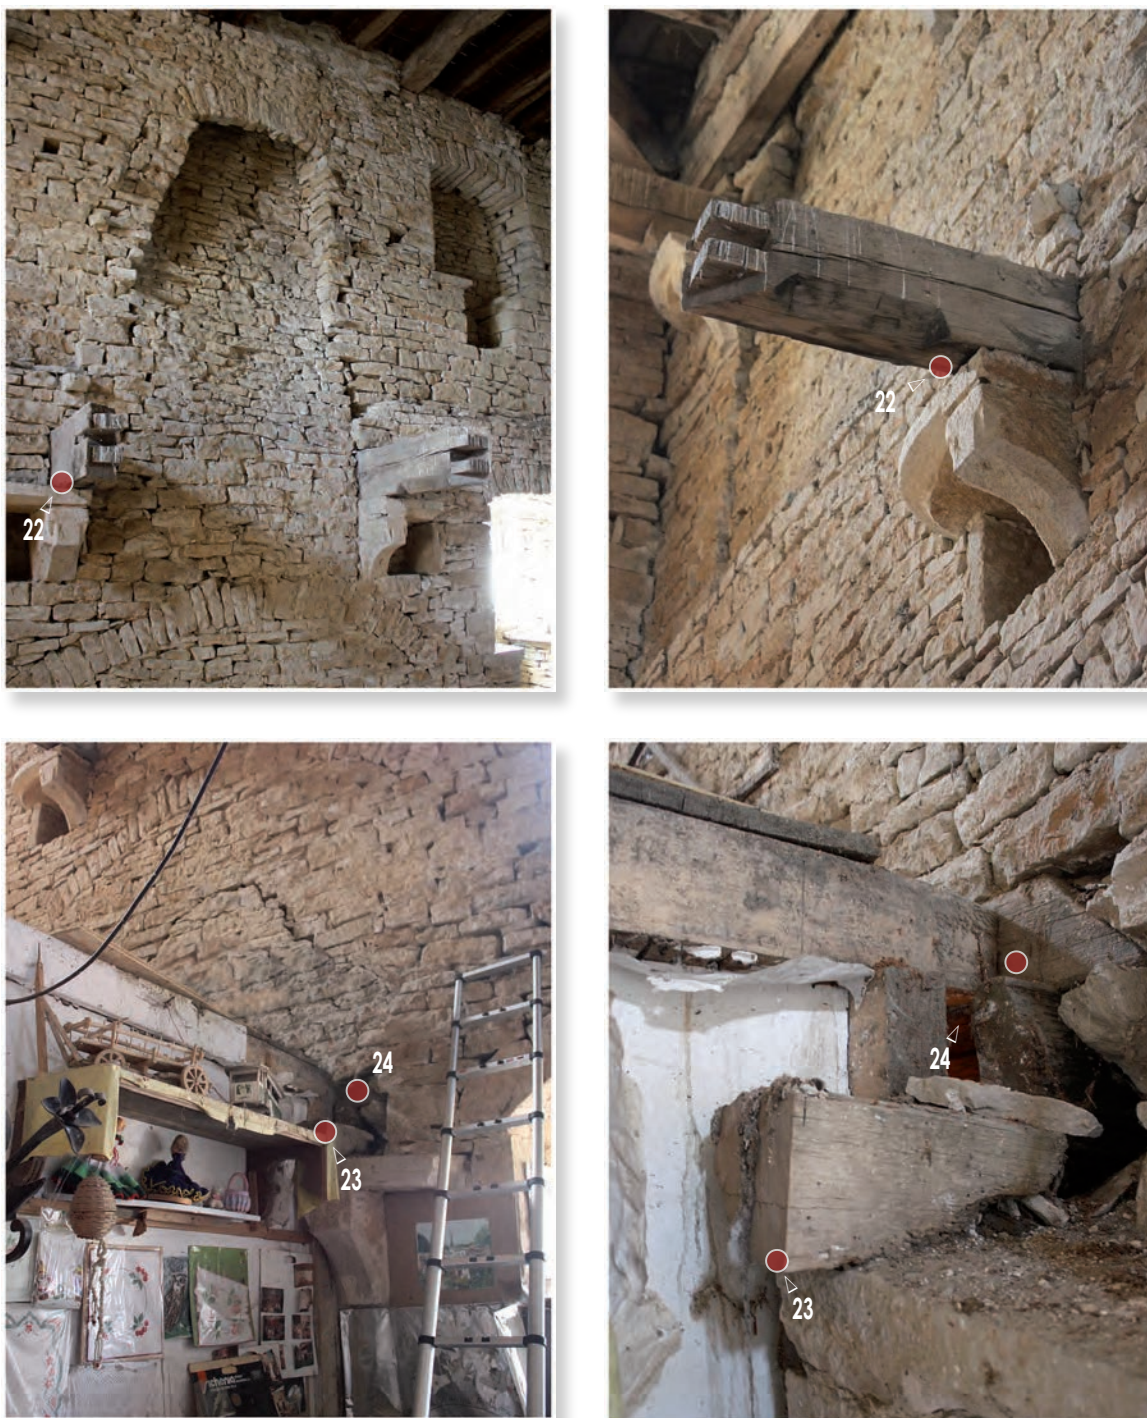
Figure 6 : Localisation des bois échantillonnés à l'intérieur du donjon

22- Mur Sud / 4^e niveau - Cheminée Sud-Est – corbeau Est

25- Mur de refend, côté Sud / Sablière (au niveau de la porte)

26- 5^e niveau / poutre porteuse côté Sud

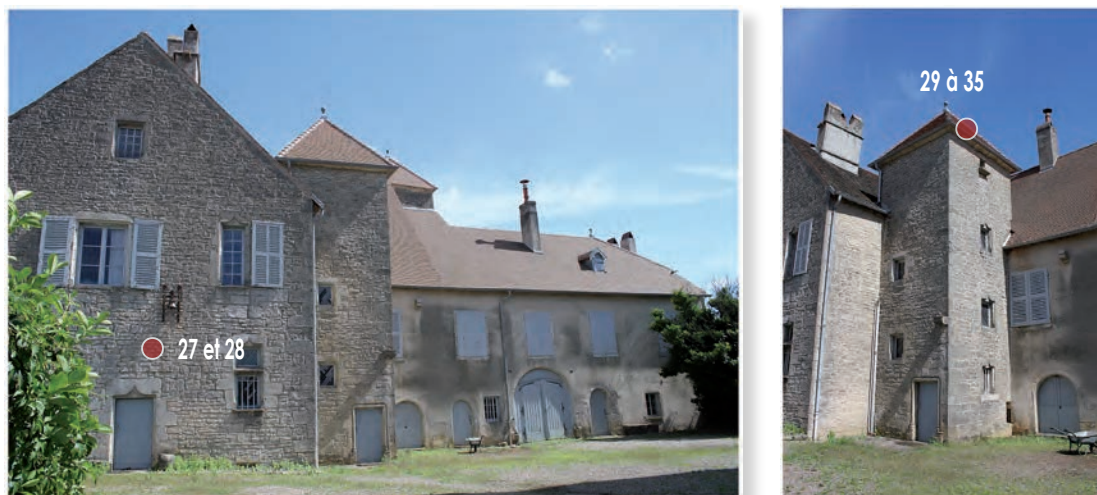
Figure 8 : Localisation des bois échantillonnés provenant du logis

27 et 28- Logis / Rez-de-chaussée - Poutres porteuses du plafond

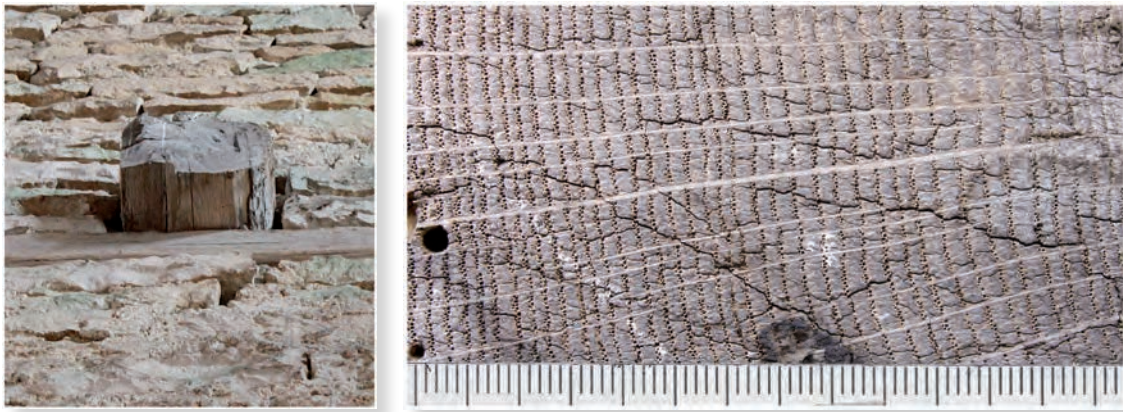
Figure 9 : Fragment d'une des poutres porteuses du plancher du 5^e niveau du donjon (éch. 26) – Macrophotographies de la coupe transversale du bois, préparé et analysé selon un procédé non invasif.

Il importait, pour étudier les différents ouvrages et aménagements, de constituer dans la mesure du possible pour chacun d'entre eux, un corpus d'étude cohérent et représentatif ; le but étant d'obtenir des datations fiables et un phasage précis des abattages des arbres mis en oeuvre. Trois quarts des échantillons collectés à Fondremand ont été prélevés par carottage ; le reste de l'échantillonnage a été constitué à partir d'éléments déposés. Indispensable pour restituer les profils de croissance des arbres employés et les comparer par la suite, la mesure des échantillons a été précédée d'une étape de préparation du bois, de manière à bien mettre en évidence les limites entre les cernes de croissance⁶. Une attention particulière a été portée au fragment de poutre de plancher du cinquième niveau du donjon dont les relevés dendrométriques ont pu être réalisés en recourant à des techniques non invasives couramment employées pour étudier tout type d'artéfact à haute valeur ethno-muséographique⁷ (figures 9 et 10).

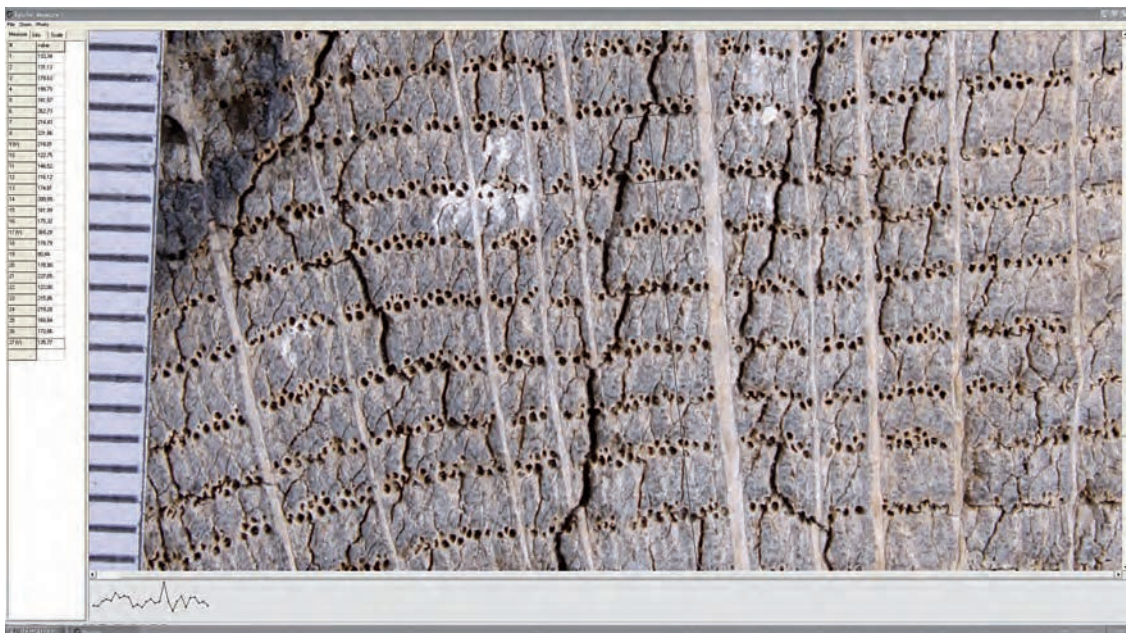
Figure 10 : Logiciel de mesure spécifiquement développé par notre laboratoire pour l'analyse des cernes de croissance des bois, à partir de clichés macrophotographiques ou de radiographies digitalisées (logiciel développé en 2002 par S. Meignier, D. Pousset et C. Locatelli)

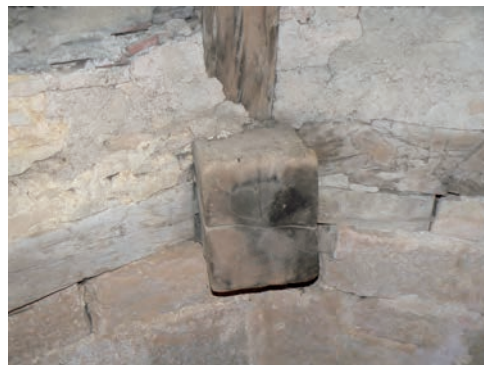
FONDREMAND (70)
Corps de logis XVI^e

Vue de situation

Prélèvement dendrochronologique :
FON 8 - Premier niveau - Poutre de plafond à la française

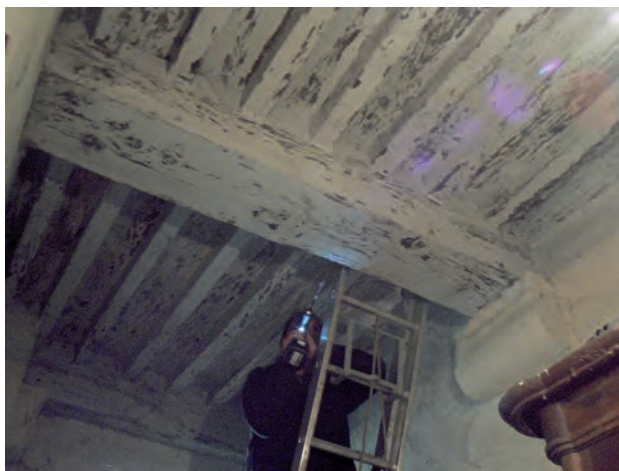
FONDREMAND (70)
Donjon

Prélèvement dendrochronologique :
FON 9 - Cinquième niveau - Poutre de plancher - Photographie pour tentative de comptage uniquement

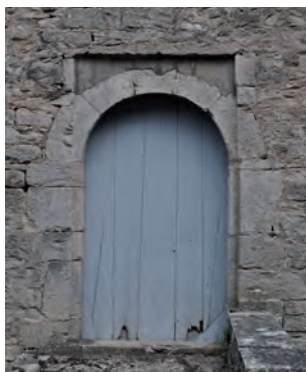
UM4-2-UC3

Porte type 6 (Linbeau soutenu par des coussinets et reprenant la moulure de l'encorbellement, pas de moulure extérieure)

Mur de refend au 2^e niveau

Unicum ; adapté du type 1 en supprimant les cavets et avec un linbeau recevant les encorbellements de la voûte

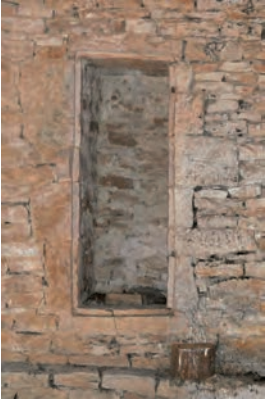
UM4-4-UC4

Porte type 10 (feuillure externe y compris au niveau du seuil, colombe pour les latrines)
 Latrines du 4^e niveau, salle 5 a
 2 occurrences ; variante du type 2 (feuillure externe)

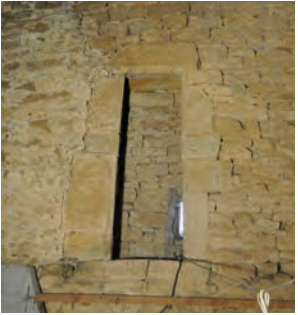
UM3-4-UC2

Porte type 12 (Cavet à profil d'arc segmentaire, sans coussinet)
 Portes de l'escalier intrapariétal nord 2^e, 3^e, 4^e niveaux.
 3 occurrences

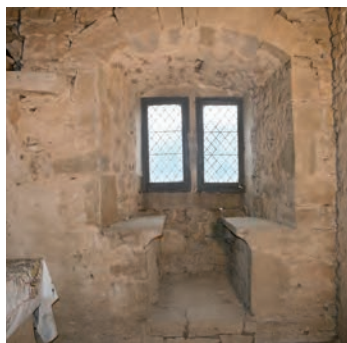
UM1-3-UC3

Fenêtre type 2 (Fenêtre à meneau, embrasure à deux coussièges)
Niveaux 3 à 5, toutes façades
11 occurrences (y compris baies transformées)

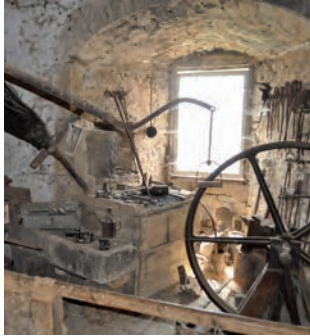
UM1-3-UC2

Fenêtre type 4 (Embrasure sans coussièges, sans meneau, larmier)
Salle 6 b
2 occurrences, peut-être un type 2 transformée

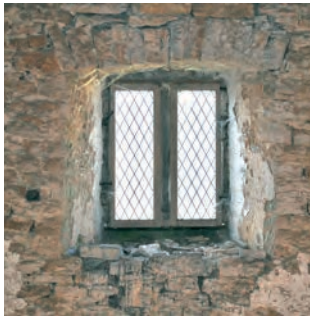
UM2-5-UC1

Fenêtre type 5 (Fenêtre à meneau, mur sous-appui occupant toute l'embrasure)
Niveau 5, angle sud-ouest
2 occurrences

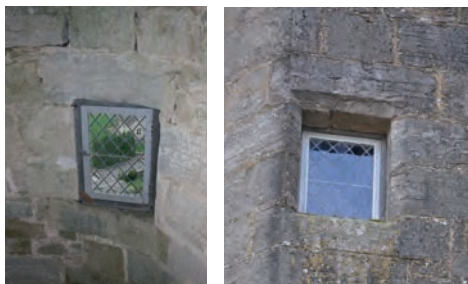
UM6-UC10

Fenêtre type 6 (Fenêtre rectangulaire, chanfrein extérieur, faible dimension)
Tourelle d'escalier
8 occurrences

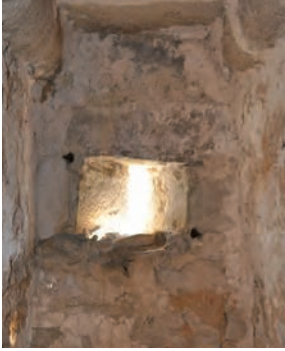
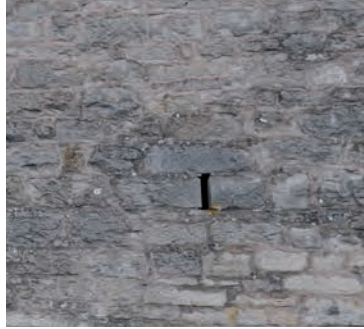
UM1-2-UC3

Fenêtre type 7 (Jour avec ébrasement interne)
Latrines de la salle 4
Unicum
