DE TA PROHM AU BAYON
(TOME II)

Contribution à l'histoire architecturale du temple du Bayon

THÈSE
Pour l'obtention du

Doctorat de l'Institut National Polytechnique de Lorraine
Discipline : Sciences de l'Architecture

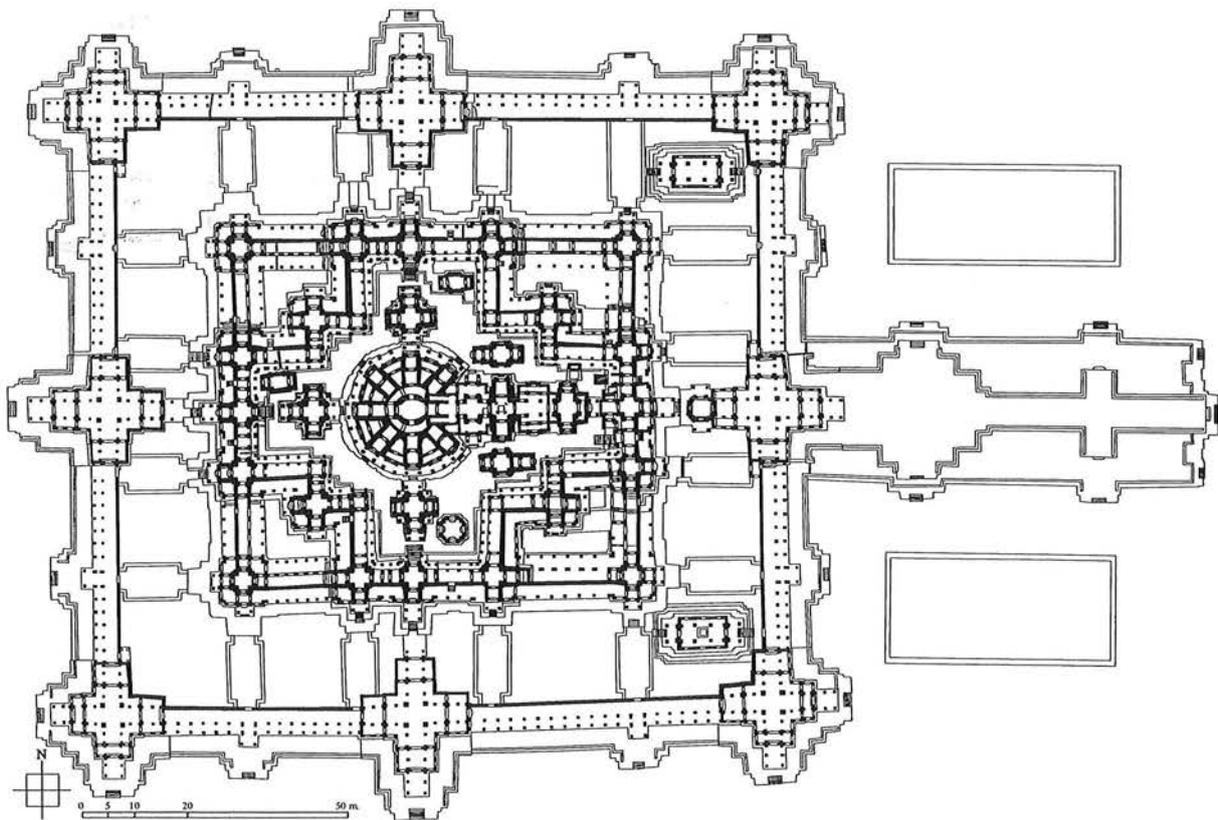
Fig. 4 : Plan du Bayon de la Conservation d'Angkor publié par J. Dumarçay (1967)

C'est à l'initiative de B. Ph. Groslier que la Conservation d'Angkor réalisera, de 1965 à 1966, une synthèse des différents relevés du temple, complétée par une nouvelle campagne de relevés sous la direction de J. Dumarçay. L'ensemble est publié en 1967 sous le titre « *Le Bayon, histoire architecturale du temple : atlas et notice des planches* » (Fig. 4). Ce recueil sera accompagné, en 1973, de la monographie du monument de J. Dumarçay décrivant en détail l'édifice tout en établissant une chronologie relative de sa construction. Cet ouvrage de référence rectifie et complète largement les travaux de H. Parmentier.

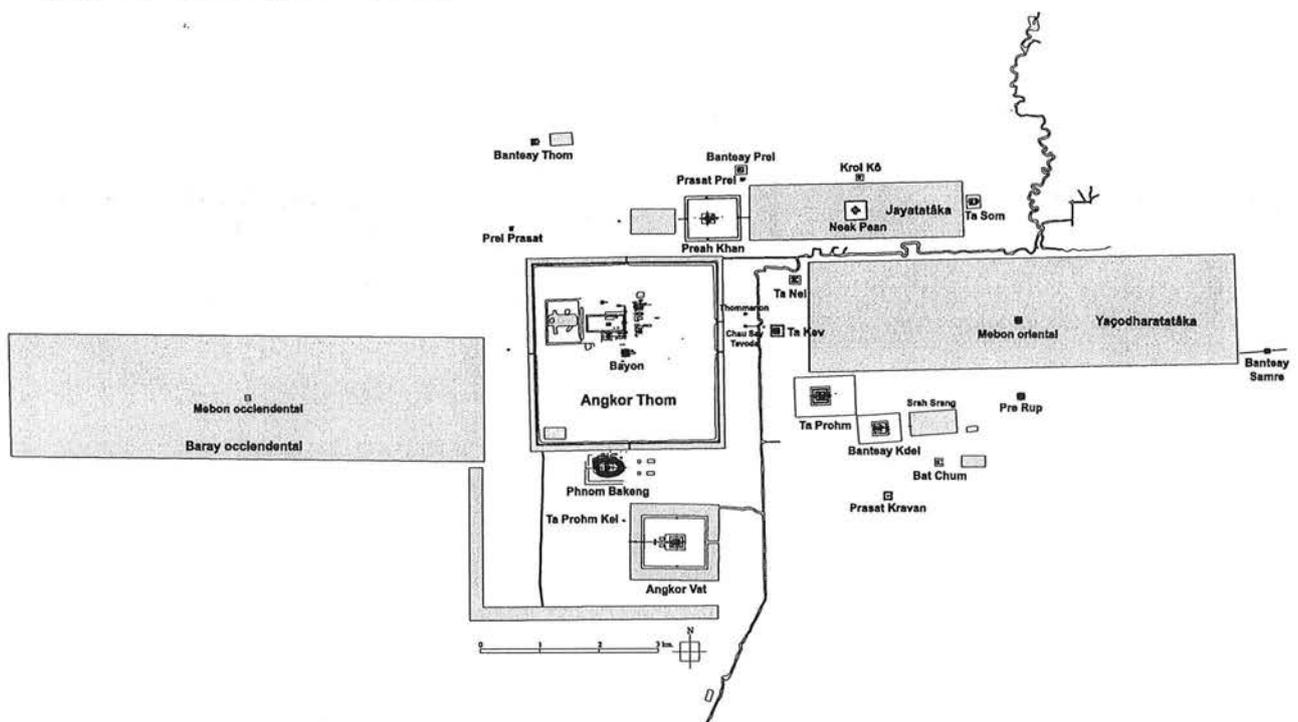
Fig. 5 : Implantation d'Angkor Thom dans le site d'Angkor (Fig. 1-2-3 de l'annexe I, p. 5)

Angkor Thom prend place entre les deux immenses *baray*⁶ préexistant à cette époque, le Yaçodharatatâka⁷ et le Baray occidental (Fig. 5). Elle est bornée respectivement au Sud par le Phnom Bakheng et l'œuvre de Suryavarman II, Angkor Vat⁸, et au Nord par le complexe de Preah Khan, autre création de Jayavarman VII. La ville proprement dite est délimitée par une puissante muraille formant un carré de trois kilomètres de côté précédée d'une large douve de 100 mètres. Cette enceinte est une première pour une capitale khmère et l'on peut y voir une réponse au traumatisme engendré par la prise d'Angkor, en 1177, par les armées chams de Jaya Indravarman IV. D'une hauteur de huit mètres se développant sur 12 kilomètres, elle limite une superficie de 900 hectares dont la majeure partie est actuellement couverte d'une épaisse forêt. Cette enceinte est formée d'un mur en latérite adossé, face intérieure, à un glacis de terre aménagé en chemin de ronde où prend place un petit temple à chaque angle de la composition, les Prasat Chrung (Fig. 7 et 8). Elle est interrompue aux points cardinaux par une porte monumentale précédée d'une large chaussée de remblai. Les voies empruntant ces seuils monumentaux à la composition spectaculaire convergent vers le temple d'état de Jayavarman VII, le Bayon. Une cinquième porte, identique aux précédentes, prenant place sur l'ancien axe (palais royal – Yaçodharatatâka) complète ce dispositif.

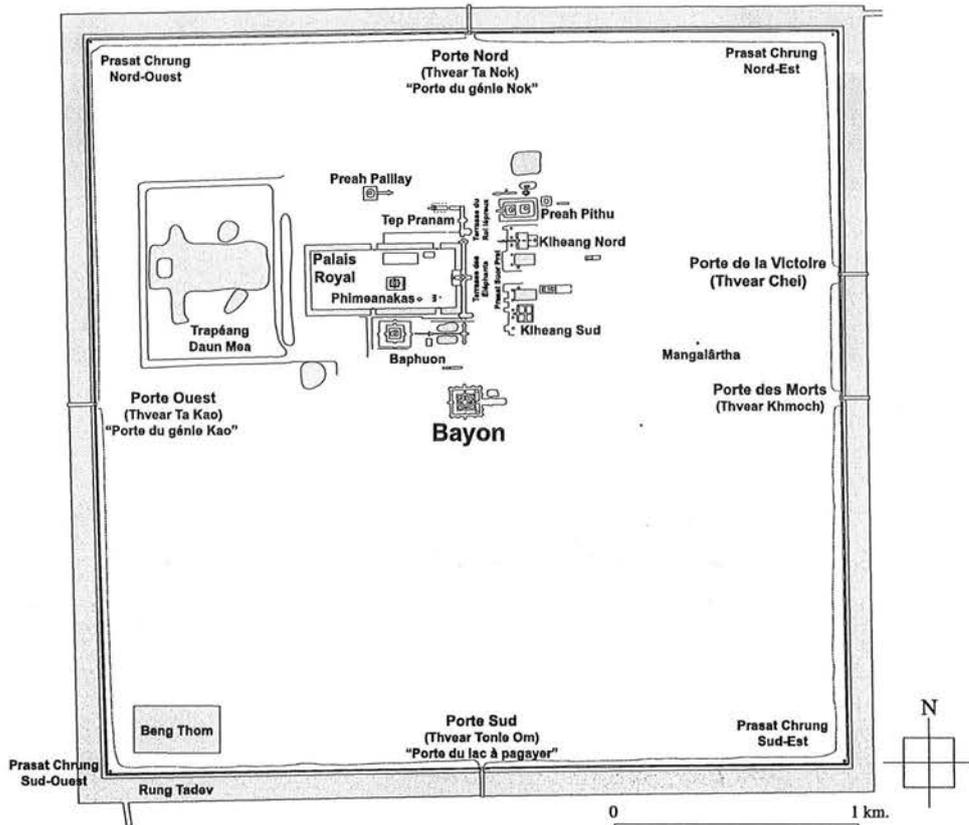
Fig. 6 : Plan d'Angkor Thom (Fig. II-2-1.1 de l'annexe I, p. 25)

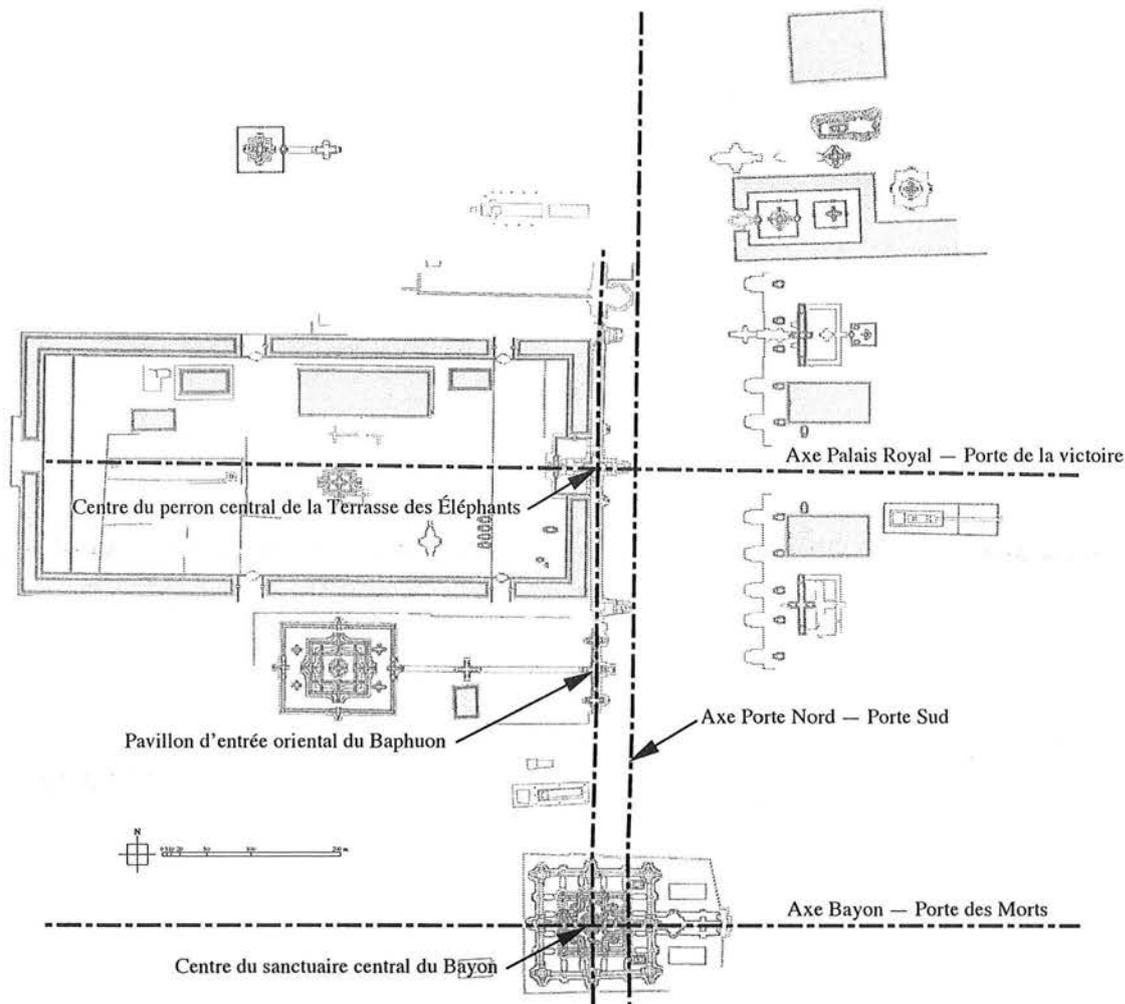
Fig. 11 : Organisation de la place royale au cœur d'Angkor Thom (Fig. II-2-1.7 de l'annexe I, p. 27)

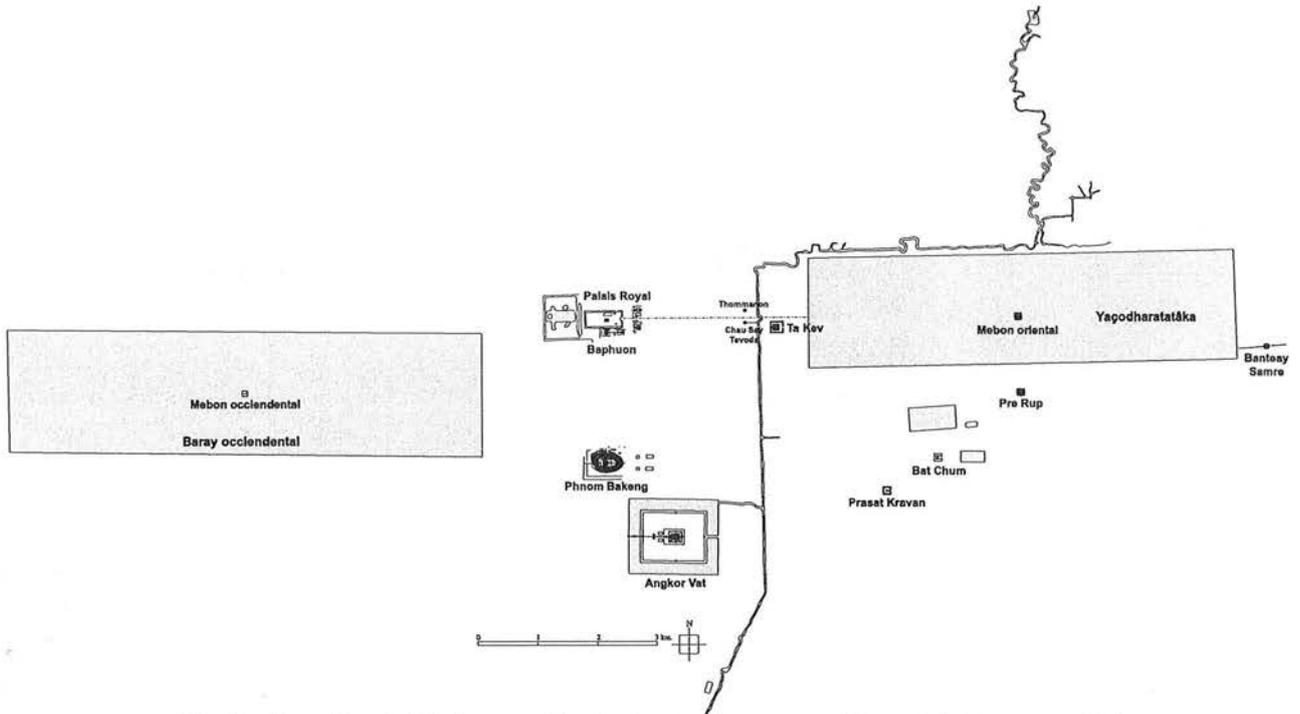
Fig. 13 : État présumé d'Angkor avant l'exécution du programme architectural de Jayavarman VII

Constatons pour finir que les marges de manœuvre pour l'implantation de l'enceinte d'Angkor Thom, et par conséquent celle du Bayon, étaient limitées au regard des nombreuses contraintes qu'imposaient les multiples vestiges des précédentes Yaçodharapura. La présence au Sud du Palais Royal du Phnom Bakeng, de Baksei Chamkrong et, dans une moindre mesure, du Prasat Bei, constituait une première contrainte à l'extension de la nouvelle capitale. Le vaste plan d'eau à l'Ouest constituait une autre restriction ainsi que la présence, à l'Est, de Thommanon et de Chau Say Tevoda, donnant tous deux sur les berges du *stung* Siemreap. Seule la zone se développant au Nord du Palais Royal ne présentait pas de contraintes majeures et pourrait expliquer l'implantation du Preah Khan datant lui aussi du règne de Jayavarman VII (Fig. 13).

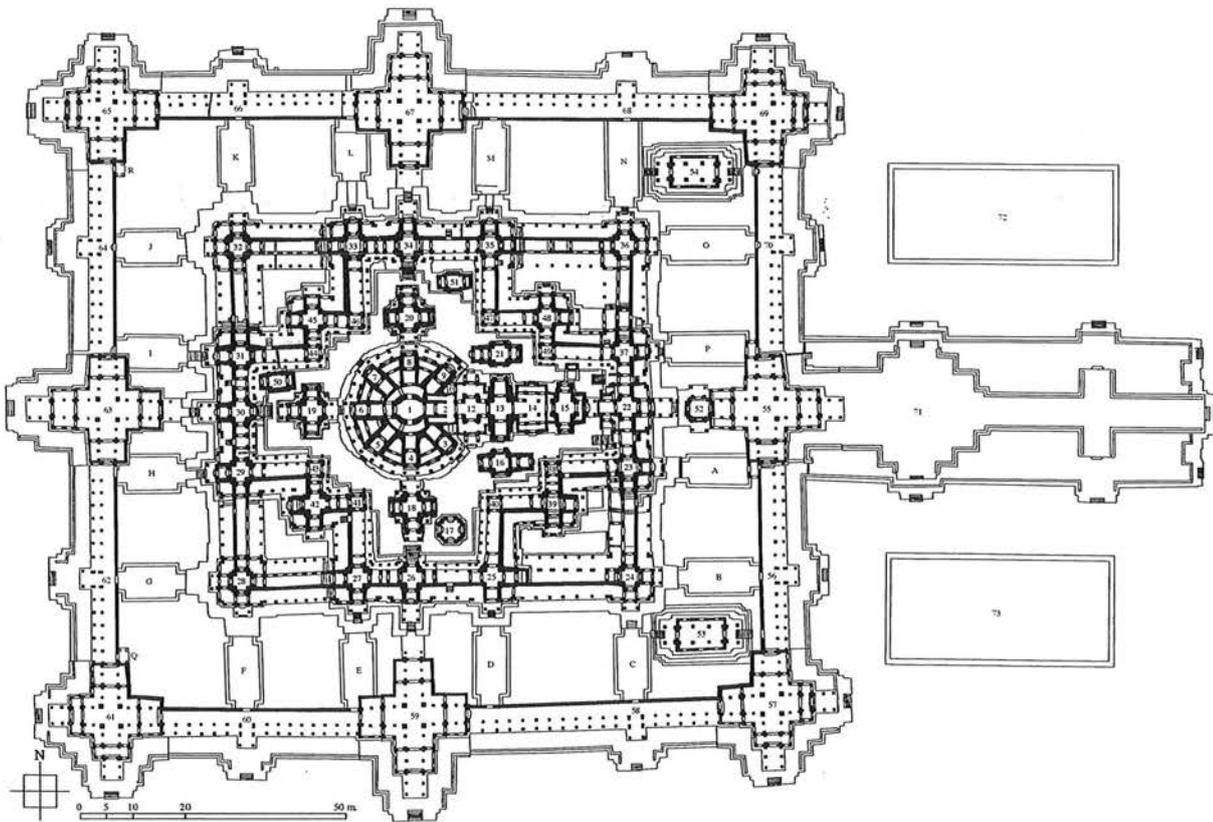
Fig. 15 : Indexation des structures du Bayon par J. Dumarçay sur le plan de la Conservation d'Angkor (Fig. II-2-2.1 de l'annexe I, p. 28)

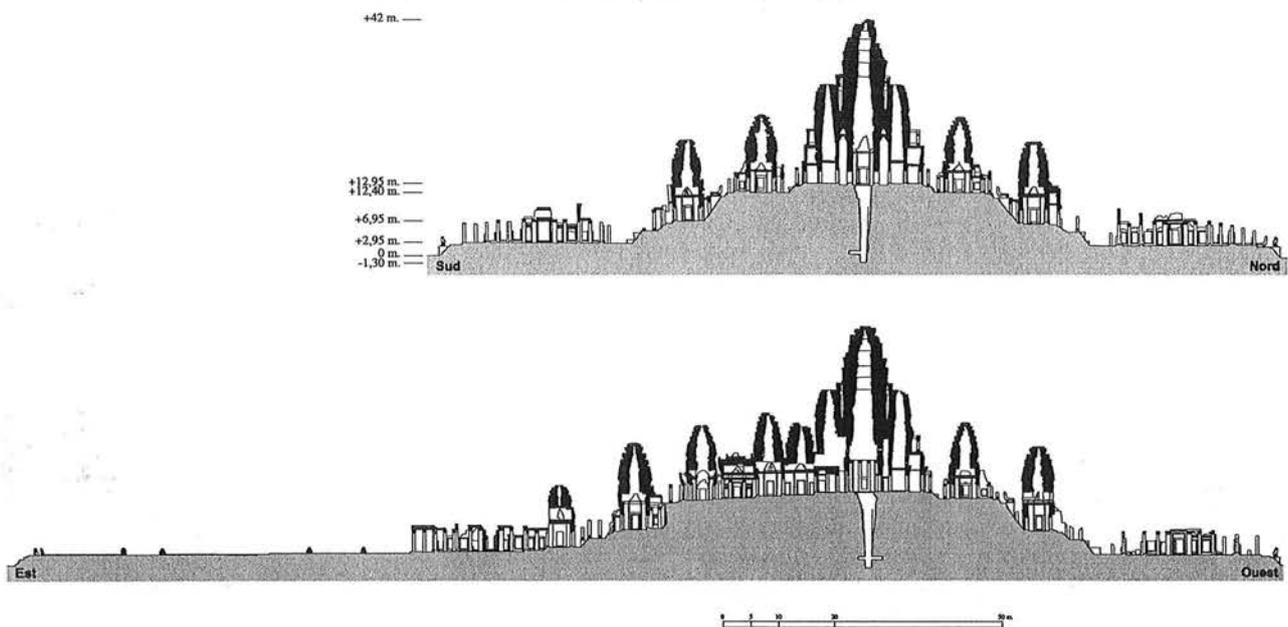
Fig. 16 : Coupes transversale et longitudinale du Bayon (Fig. II-2-2-.2 et II-2-2.3 de l'annexe I, p. 29)

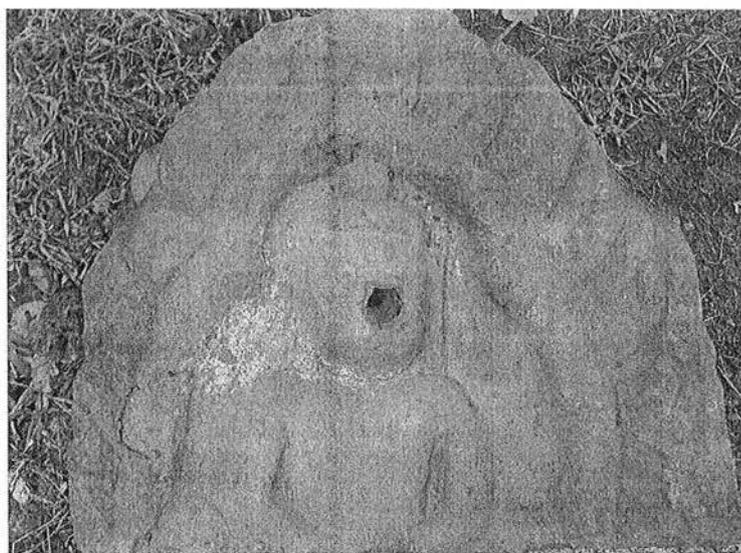
Ph. 31 : Exemple de faîtière présentant des traces d'enduit au temple-satellite VI de Banteay Chmar

Le Bayon présente deux types de couvertures basés sur le principe du tas de charge. Les galeries sont couvertes de berceaux dont l'encorbellement est constitué de plusieurs assises. Leurs joints verticaux sont généralement en baïonnette et le plan des assises est légèrement pentu vers l'extérieur pour éviter toute infiltration. Leur extrados est sculpté à l'image d'une couverture en tuiles canal sur une ferme en cerce. L'étanchéité de ces voûtes était probablement complétée par un enduit recouvrant la totalité de l'extrados. Bien qu'aucun élément ne puisse étayer cette hypothèse au Bayon, on trouve à Banteay Chmar des éléments de faîtage identiques à ceux du Bayon présentant des traces d'enduit (Ph. 31). Ces éléments couronnaient des voûtes en encorbellement semblables à celles du Bayon et étaient exposés en permanence aux intempéries. L'emploi d'enduit pour les superstructures de temples attribués à Jayavarman VII situés en Thaïlande comme Wat Kamphaeng Laeng et le Prang Sam Yod semble confirmer cette hypothèse (Ph. 32).

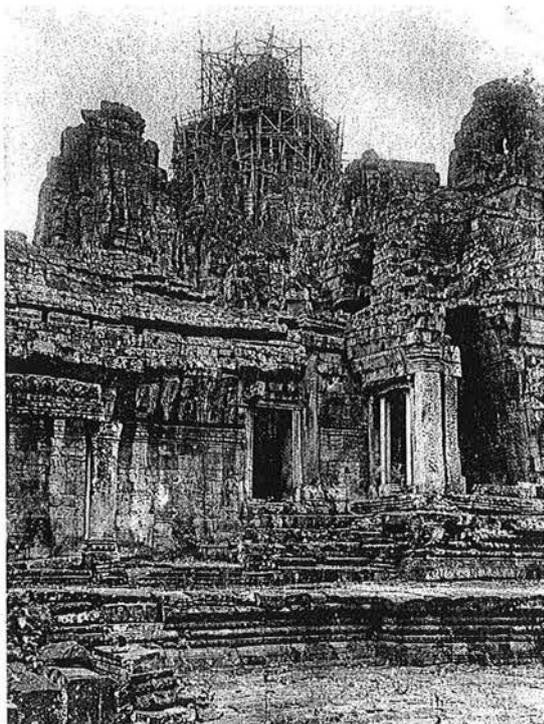
Ph. 38 : Échafaudage de la tour centrale durant sa restauration par G. Trouvé (CA)

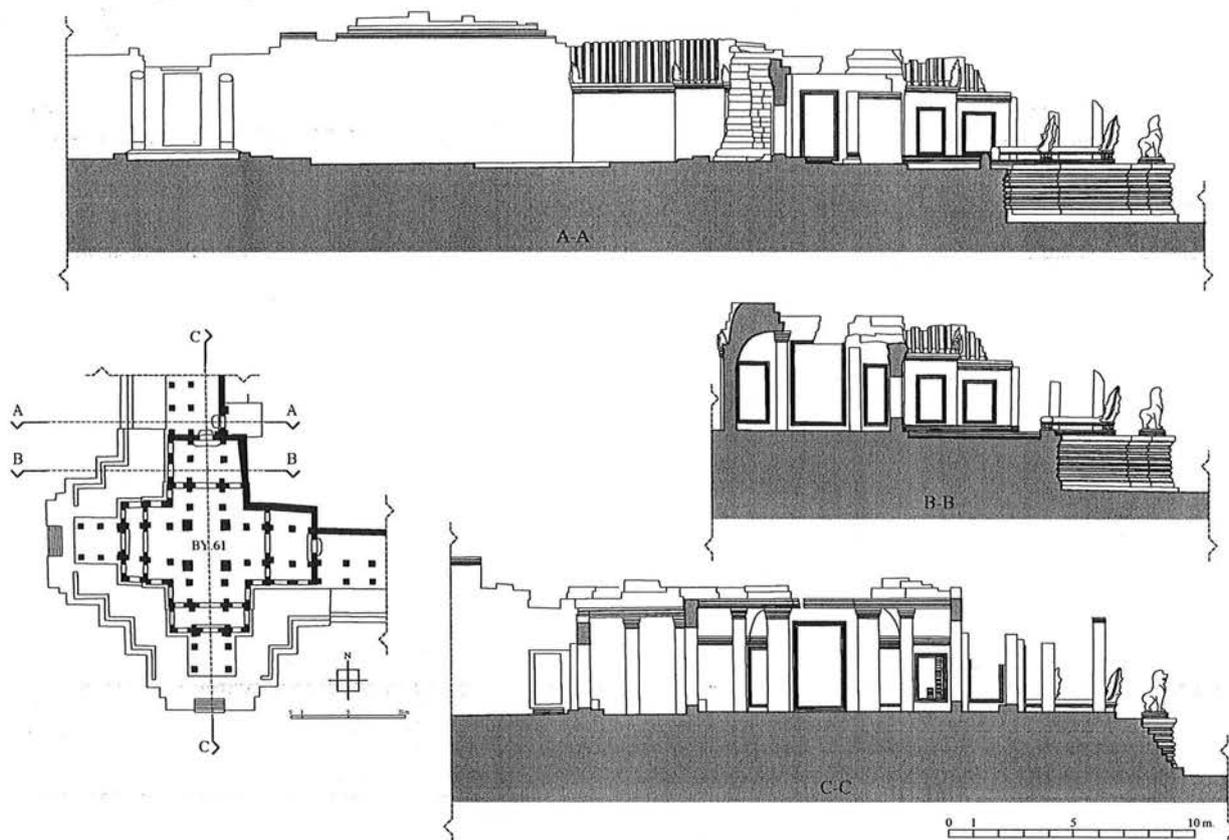
Fig. 22 : Coupes sur les vestiges du pavillon d'angle **BY.61** (Fig. II-2-6.3 de l'annexe I, p. 32)

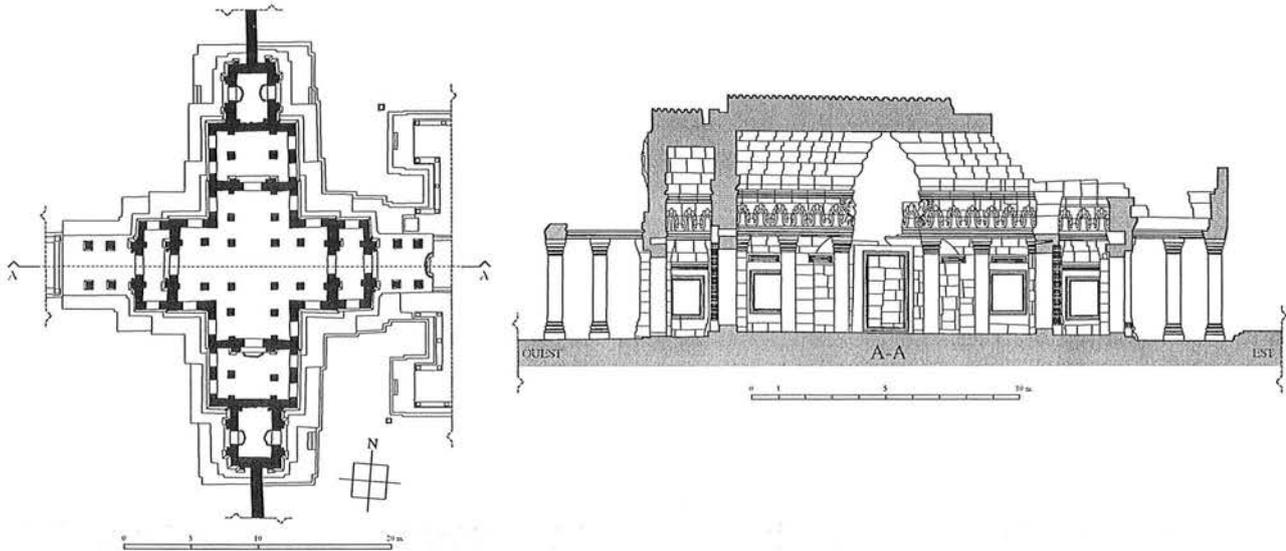
Fig 23 : Pavillon oriental BK.47 de la troisième enceinte de Banteay Kdei : Plan et coupe Est-Ouest vers le Nord

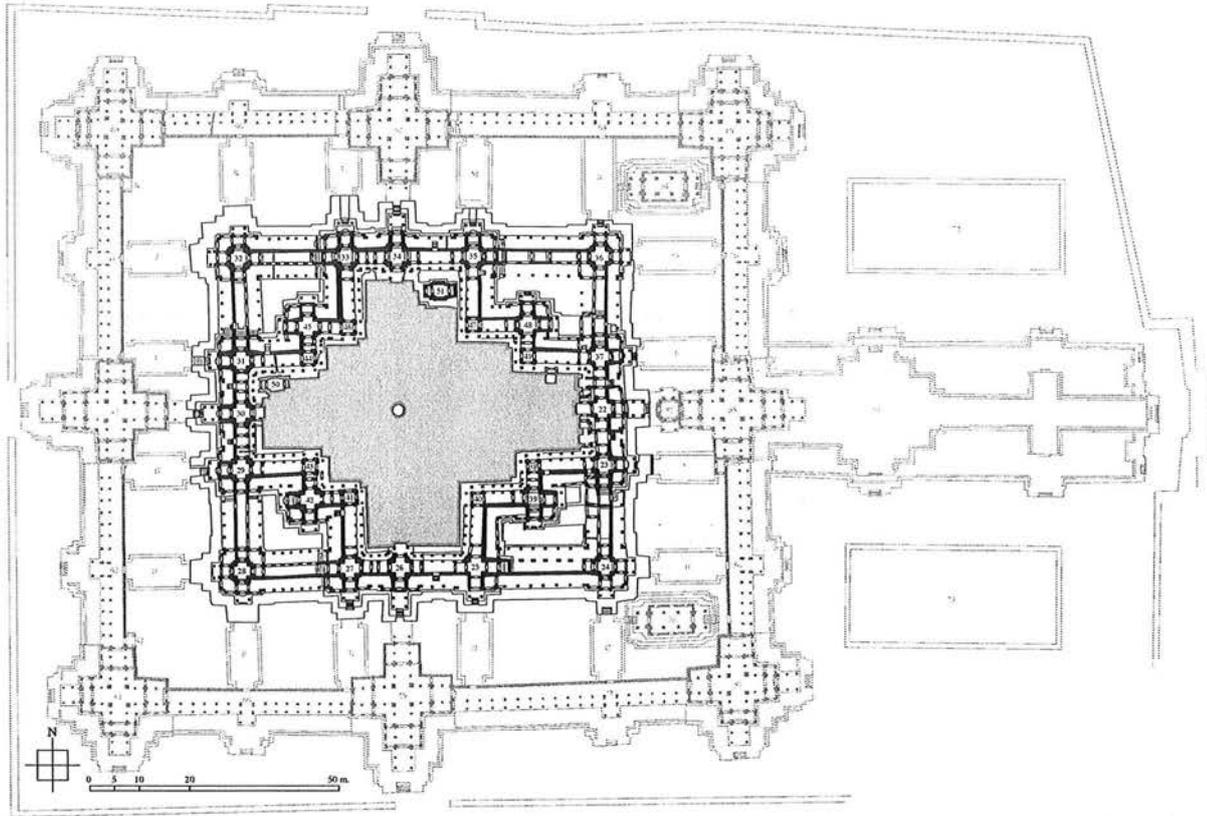
Fig. 29 : Deuxième étage du Bayon

Le deuxième étage du temple est le plus complexe du monument. Son implantation prend la forme d'un rectangle d'environ 86 mètres par 75 mètres (Fig. 29). L'enchevêtrement d'édifices qu'il supporte se répartit sur un soubassement se divisant en trois paliers. La terrasse du palier inférieur s'élève à 1,30 mètre au-dessus de la cour du premier étage alors que les paliers intermédiaire et supérieur la dominent respectivement de 2,60 mètres et 4 mètres. Cet étage comporte sur son pourtour extérieur des bas-reliefs se répartissant sur l'ensemble des murs des galeries, loggias et avant-corps des trois niveaux représentant un linéaire de près de 215 mètres.

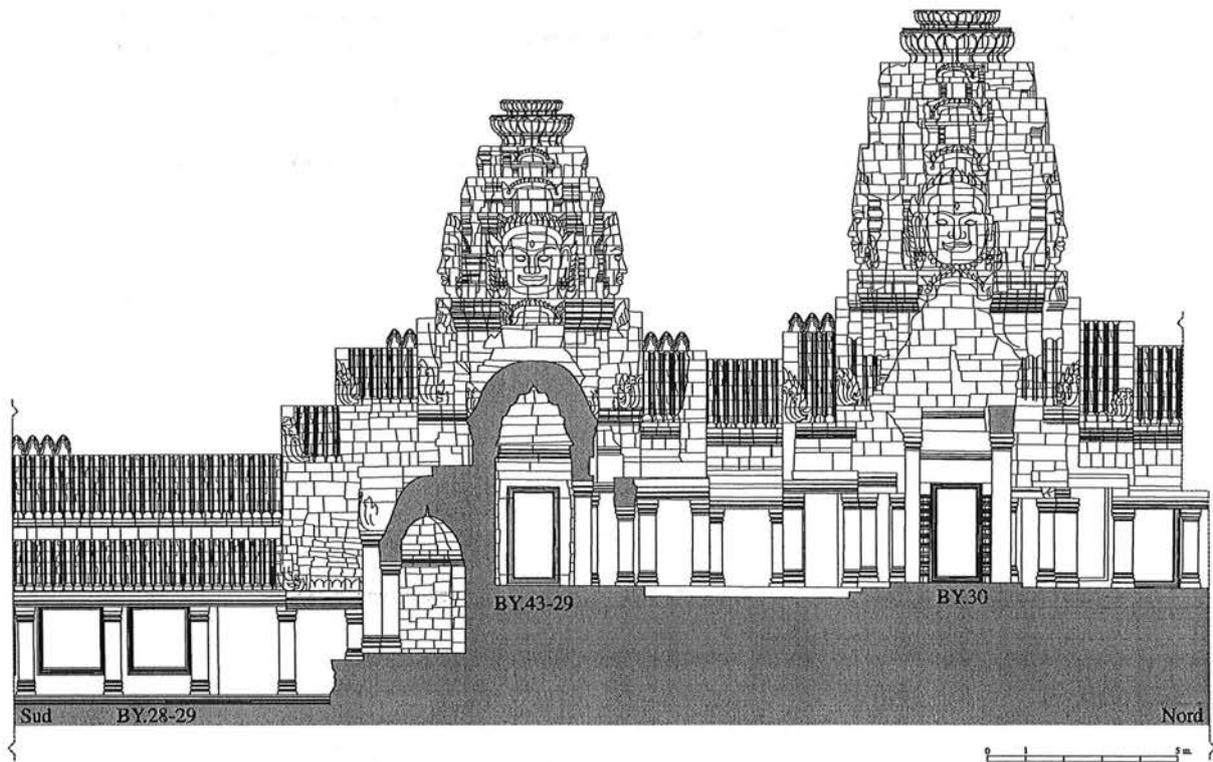
Fig. 31 : Coupe vers l'Ouest sur la galerie BY.43-29 et élévations des tours BY.29 et BY.30 (Fig. II-2-6.7 de l'annexe I, p. 36)

Le niveau intermédiaire supporte les loggias d'angles des pavillons du niveau supérieur ainsi que des galeries reliant l'avant-corps de ces tours en longeant les galeries du palier où elles prennent place. Les berceaux de ces galeries prennent naissance dans les murs des galeries du niveau supérieur et reposent sur une rangée de piliers vers extérieur alors que la couverture des loggias d'angle s'amorce dans les murs des avant-corps des pavillons entre lesquels elles prennent place. L'extrados des voûtes de ces deux types de structure est traité comme des demi-berceaux alors que leur intrados trahit leur réelle nature (Fig. 31).

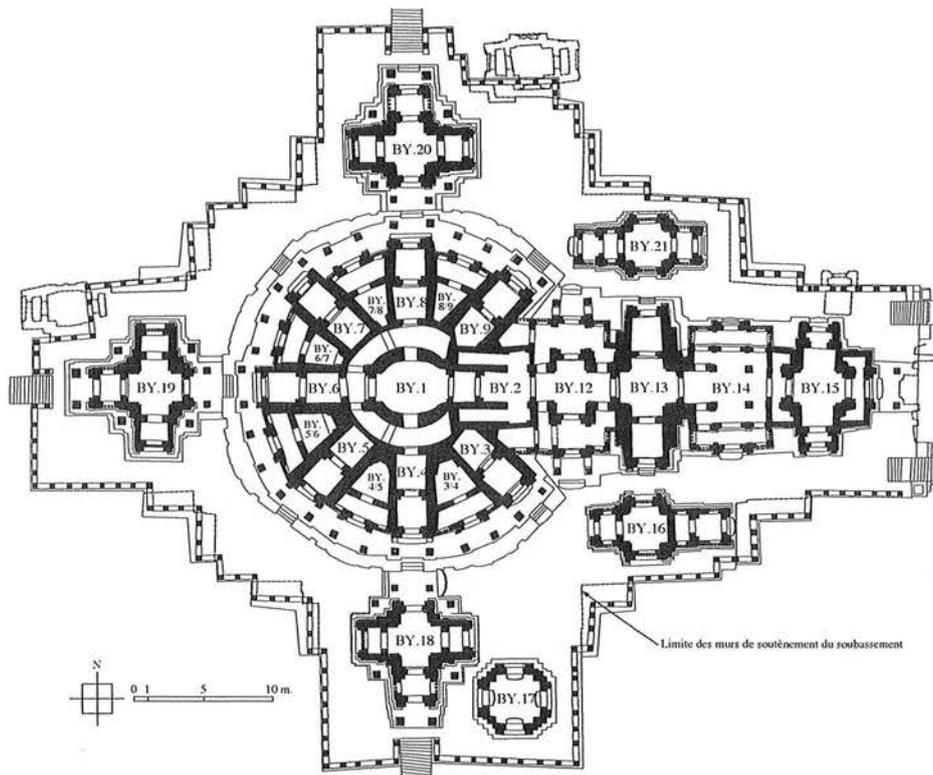
Fig. 37 : Plan du troisième étage du Bayon (Fig. II-2-6.10 de l'annexe I, p. 39)

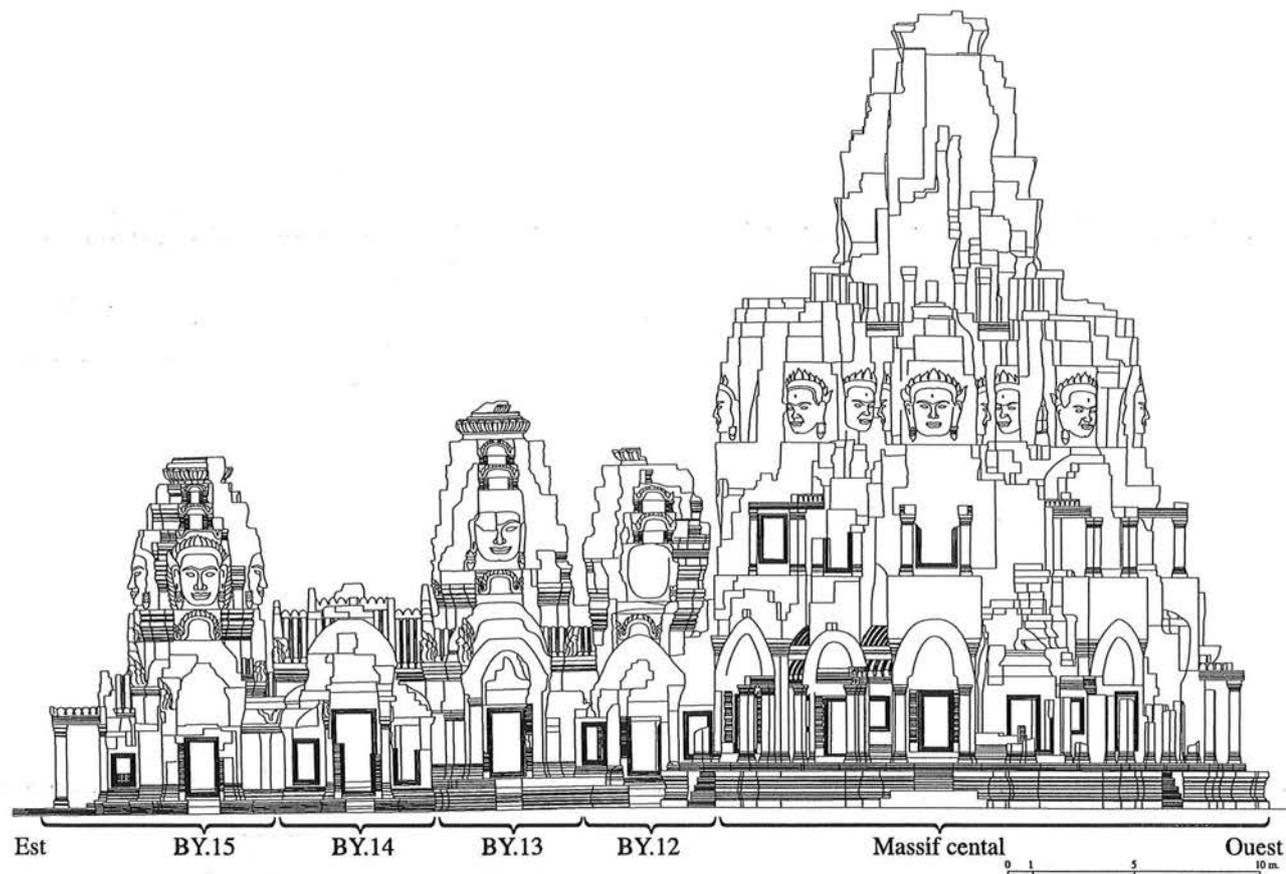
Fig. 39 : Élévation Nord du massif central et de ses antichambres (Fig. II-2-6.11 de l'annexe I, p. 40)

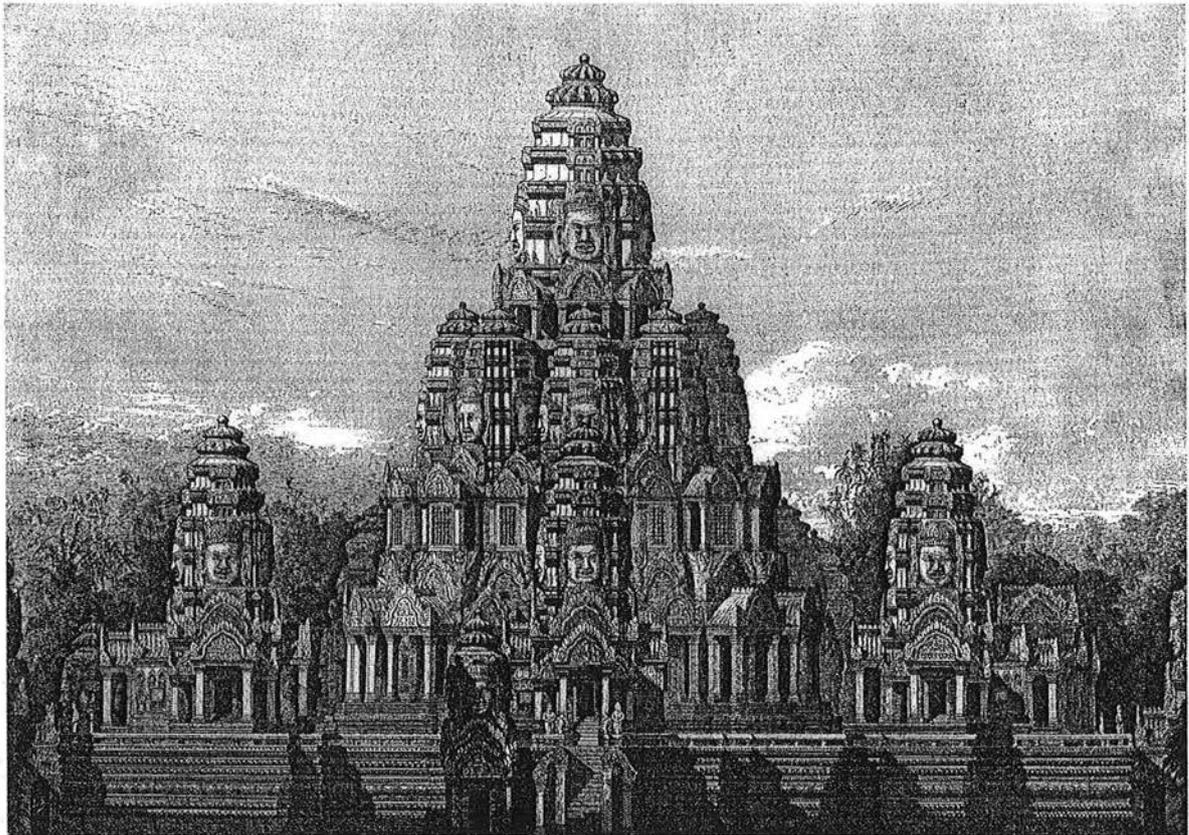
Fig. 58 : Restitution de la face occidentale du troisième étage du Bayon par L. Delaporte

L'extrados de la tour **BY.1** présente de nombreuses lacunes dont notamment les visages qui pouvaient y prendre place. L. Delaporte⁷³ semble être le premier à avoir restitué quatre visages sur cette tour (Fig. 58), J. Dumarçay⁷⁴ en fera de même. Notons que la face Nord de cette périlleuse construction présente un relief étrangement assimilable à un visage (Ph. 71 et Ph. II-3-1-4.14). Ceci fut aussi remarqué par M. Glaize⁷⁵. Cette identification reste toutefois hasardeuse vu l'état de détérioration de l'ensemble du sommet qui a fait au début des années trente l'objet d'une anastylose partielle par G. Trouvé. Si la présence de visage et de *garuda* d'angle ne nous est pas assurée, nous pouvons toutefois observer à son sommet l'amorce parfaitement visible d'un couronnement en lotus (Ph. 72).

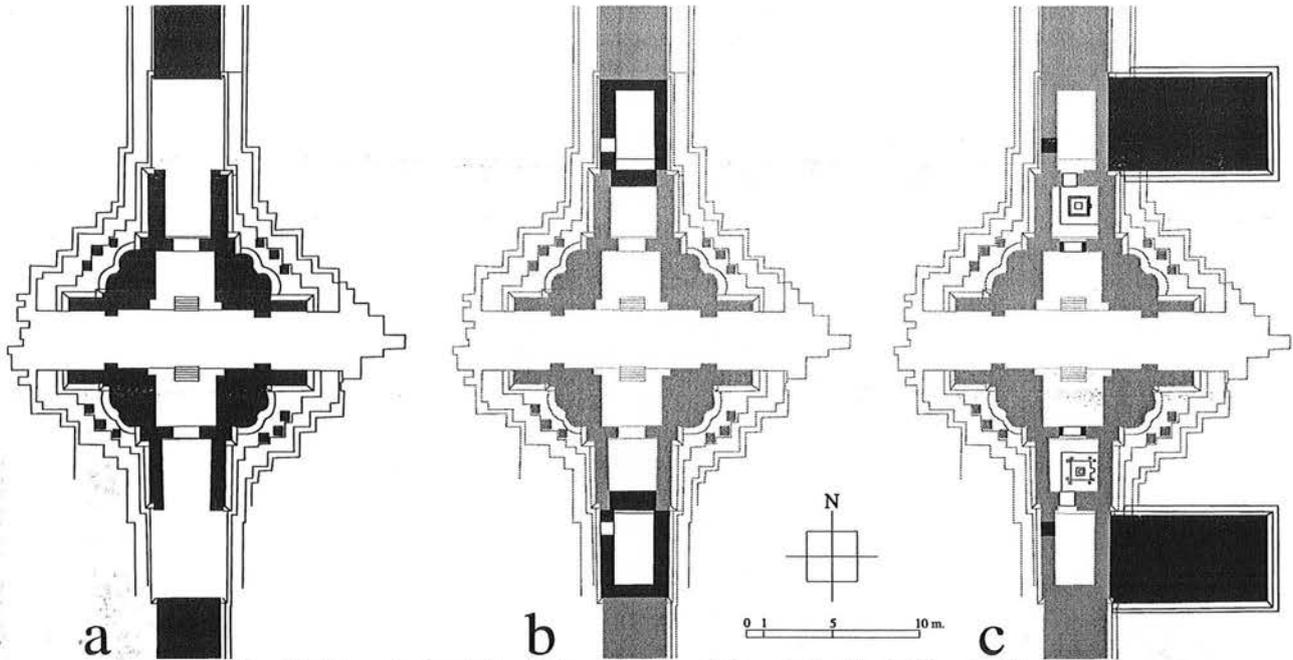
Fig. 64 : Chronologie relative de la construction de la porte des Morts d'Angkor Thom

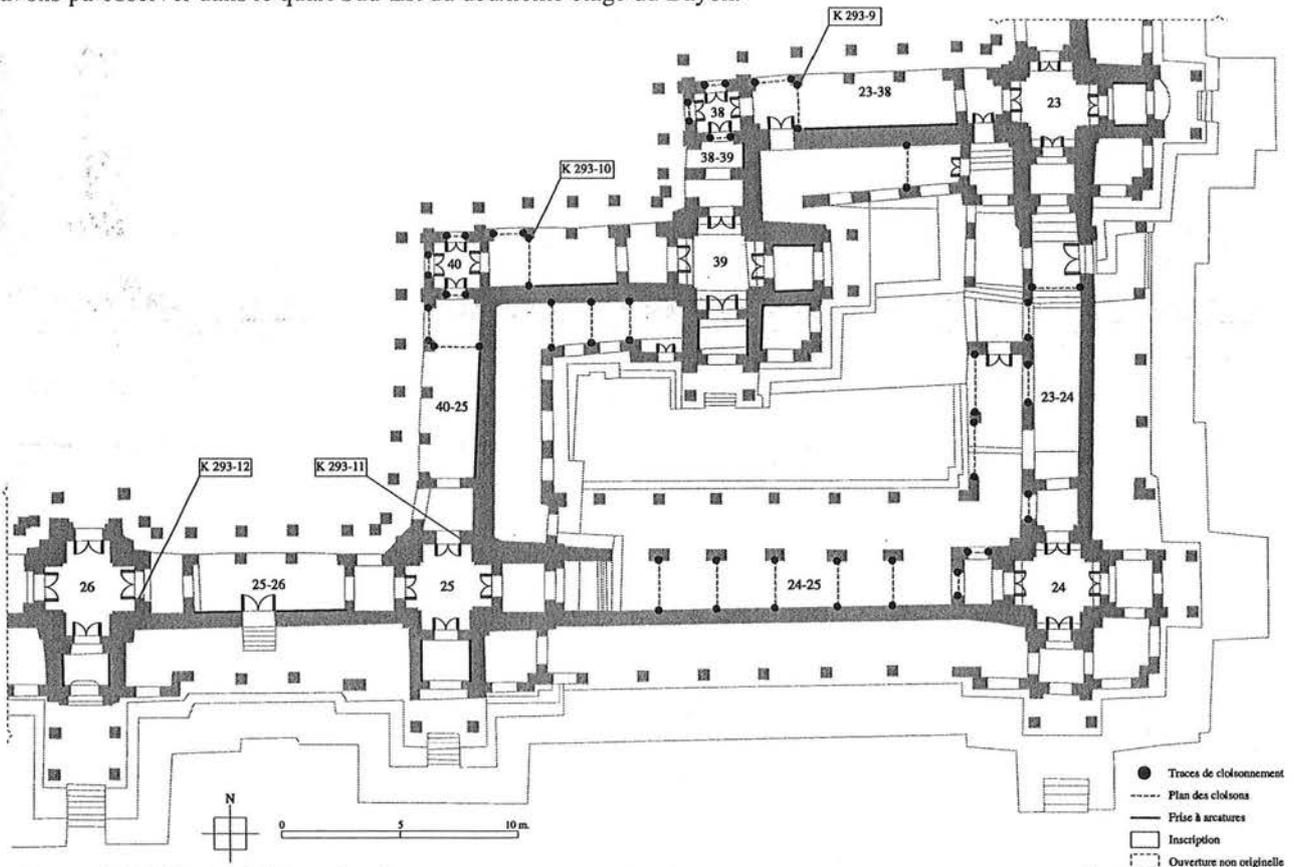
Fig. 74 : Emplacement des logements des armatures des cloisons au quart Sud-Est du deuxième étage du Bayon
 (Fig. II-3-2.5 de l'annexe I, p. 302)

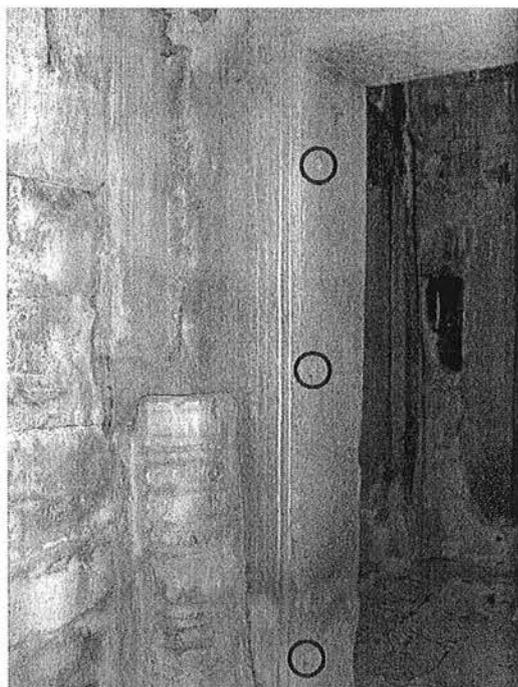
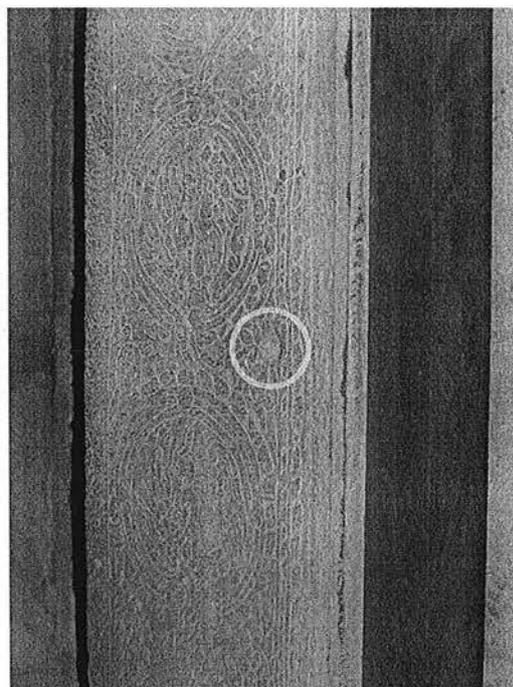
Ph. 140 : Tableau de porte Ouest de l'entrée Sud de la tour **BY.41** Ph. 141 : Tableau de porte Sud de l'entrée Ouest de la tour **BY.41**

Lors de ces prospections, d'autres alignements de logements de cloisons ont été constatés sur les pieds droits de certaines embrasures des petites tours à visages du deuxième étage du temple. Aucun tableau de porte des entrées orientales ces tours ne présente ces indices, mais curieusement ceux des autres entrées en disposent même lorsque leurs pieds droits comportent un décor. Or, il semble que ce résultat ne peut-être obtenu qu'à la condition que leur décor ait été ciselé avant la création de ces cavités où pouvait prendre place l'ossature d'une cloison. De fait, on peut considérer ces indices comme postérieurs à la phase de décoration des pieds droits (Ph. 140 et 141).

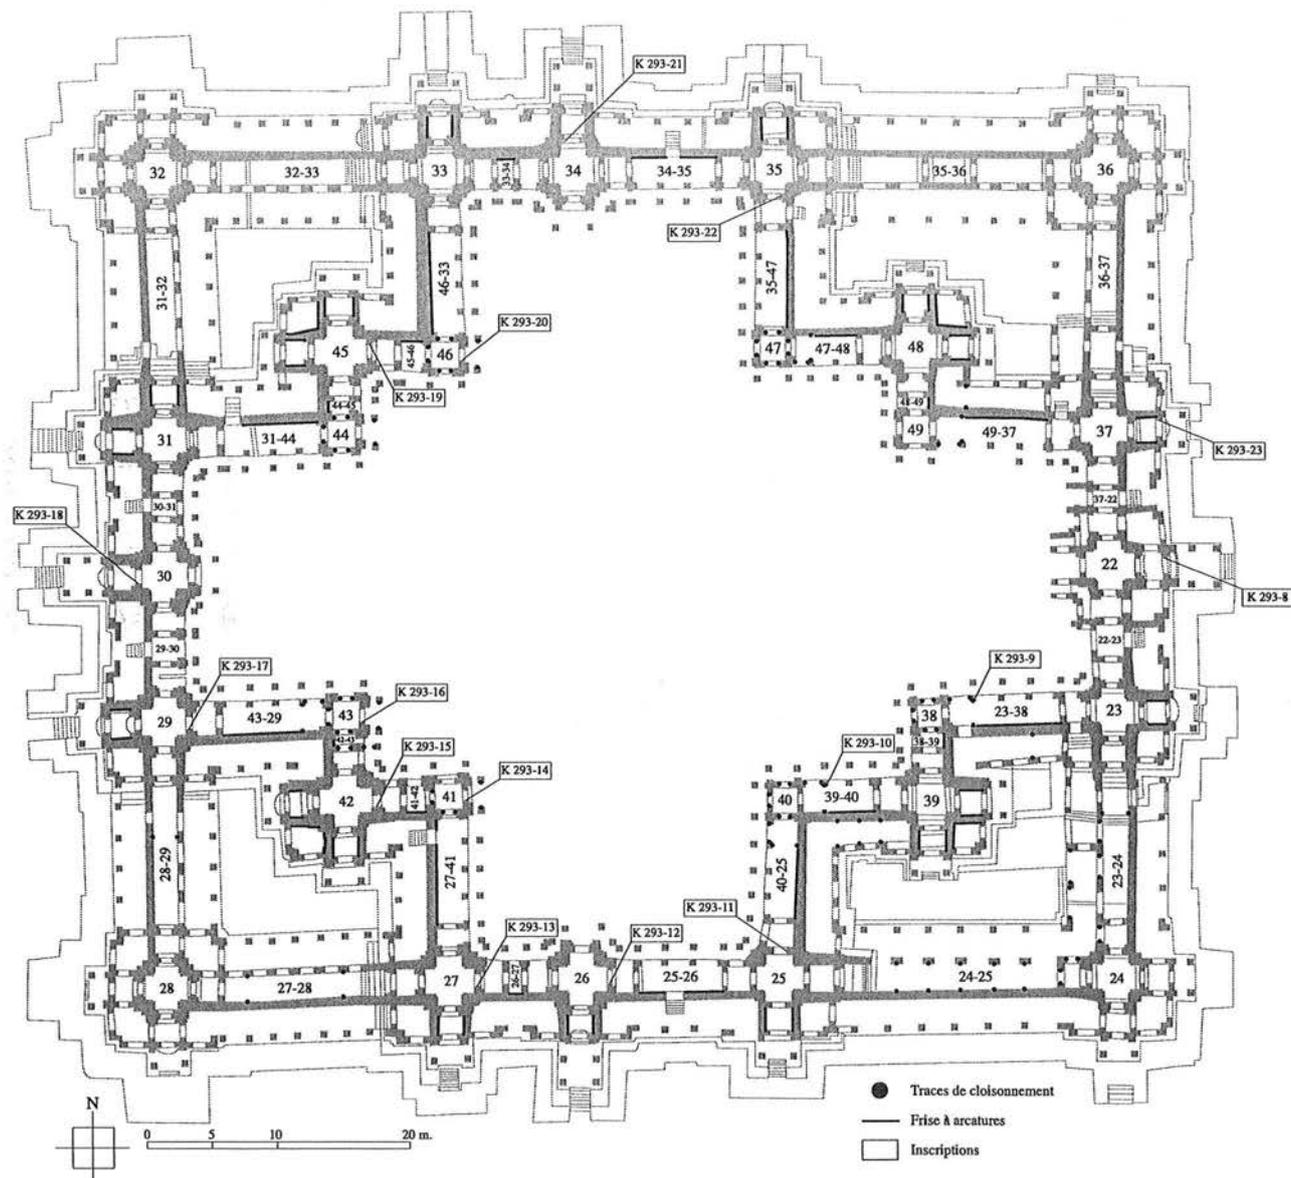
Fig. 76 : Emplacement des traces de cloisonnements au deuxième étage du temple (Fig. II-3-2.5 de l'annexe I, p. 304)

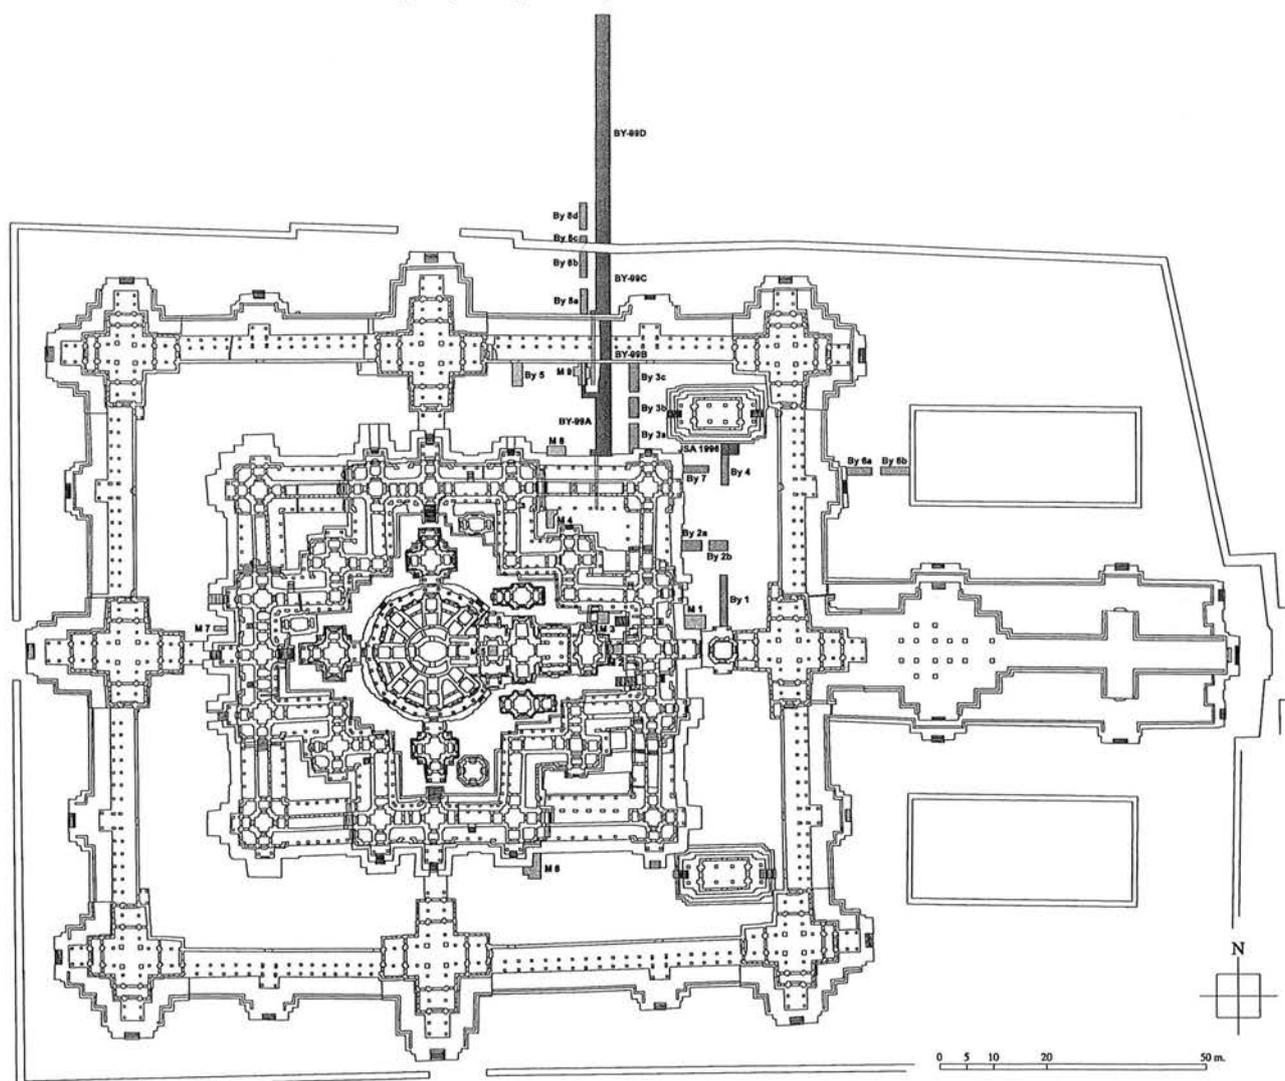
Fig. 78 : Répartition des sondages effectués au Bayon par H. Marchal, J. Dumarçay et JSA (Fig. II-4.1 de l'annexe I, p. 306)
(M 1 à M 9 : sondages effectués par H. Marchal de 1924 à 1937)
(By 1 à By 8 : sondages effectués par J. Dumarçay)
(BY-99A à BY-99D : sondages effectués par JSA en 1999)

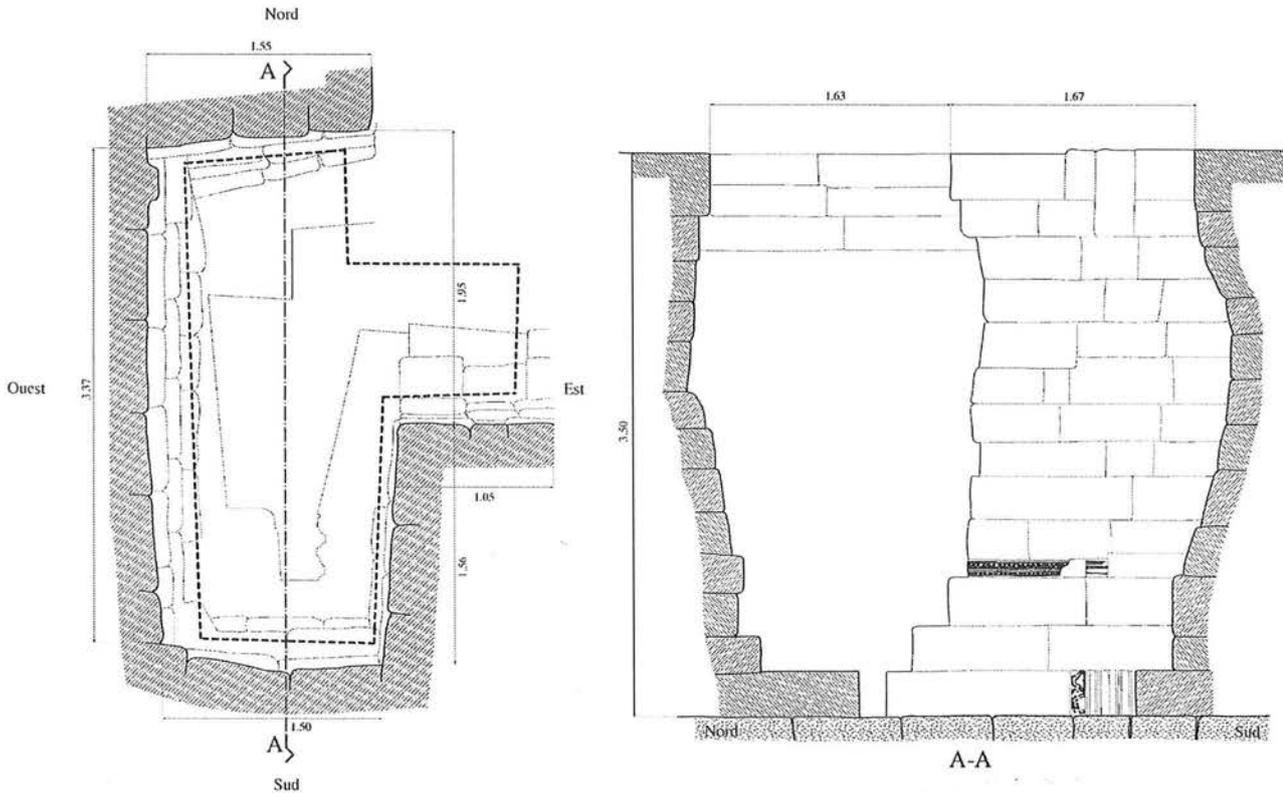
Fig. 82 : Sondage M 4 de la cour intérieure d'angle Nord-Est du second étage du Bayon (d'après H. Marchal)
 (Fig. II-4.2 de l'annexe I, p. 307)
