DE TA PROHM AU BAYON
(TOME II)

Contribution à l'histoire architecturale du temple du Bayon

THÈSE
Pour l'obtention du

Doctorat de l'Institut National Polytechnique de Lorraine
Discipline : Sciences de l'Architecture

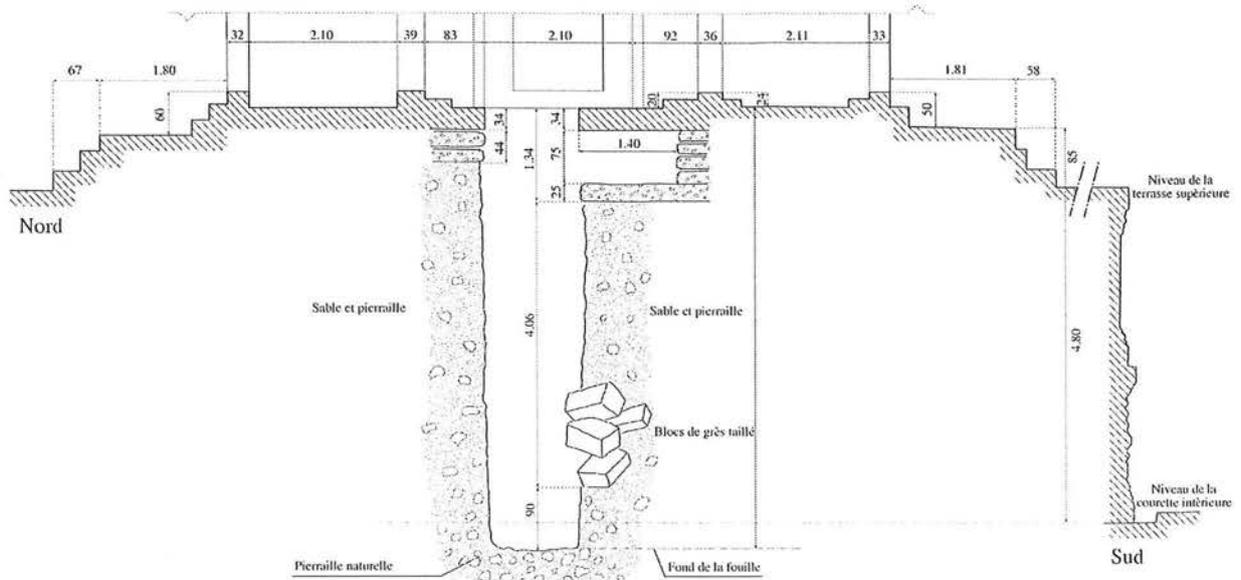
Fig. 83 : Coupe Nord-Sud du sondage M 5 dans la tour **BY.12** (d'après H. Marchal) (Fig. II-4.3 de l'annexe I, p. 308)

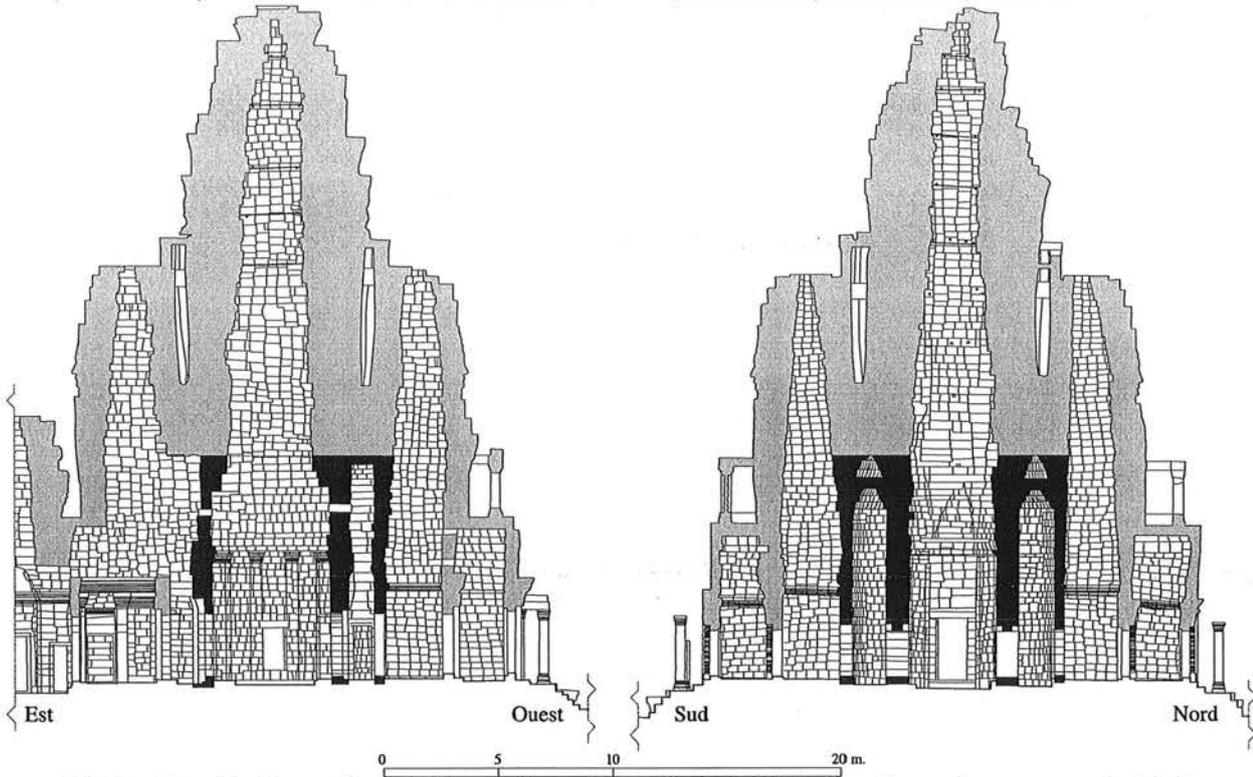
Fig. 87 : Coupe Est-Ouest et Nord-Sud du massif central (en noir : le double tambour formant le noyau central original)

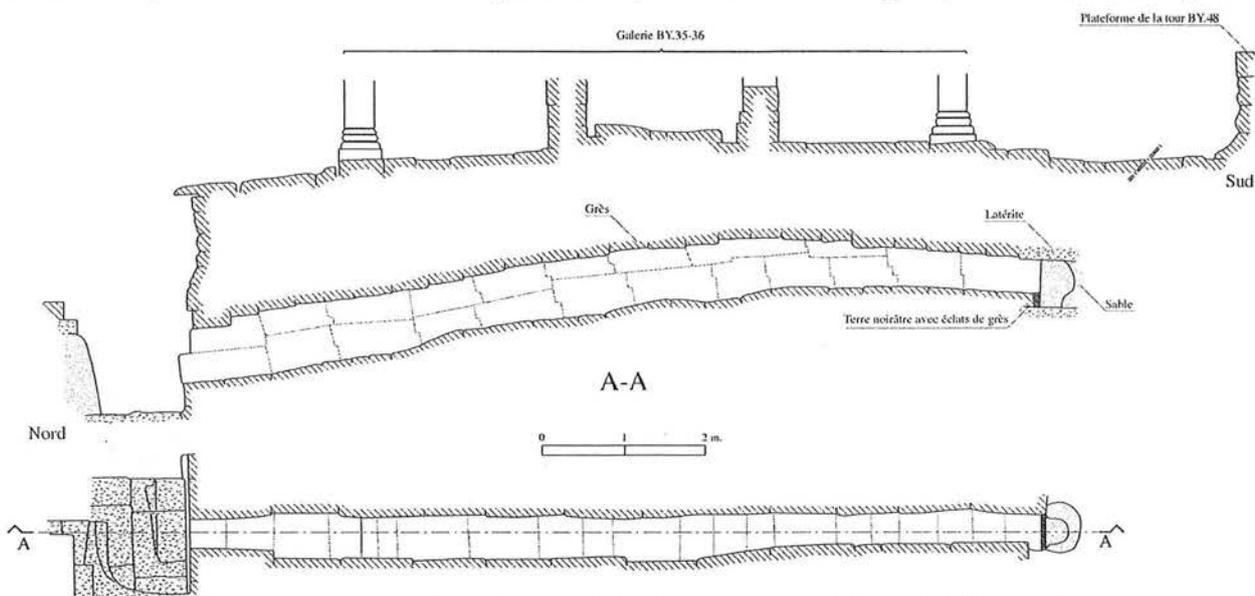
Fig. 97 : Plan et coupe du système de drainage enfoui dans le soubassement de la galerie **BY.35-36** (d'après JSA)
 (Fig. II-4.12 de l'annexe I, p 313)
